### **TITRE :** La Tour japonaise de Laeken

Une approche structurale et pathologique d'un bâtiment emblématique

TFE réalisé pour l'obtention du Master de spécialisation inter-universitaire  
en conservation et restauration du patrimoine culturel immobilier  
par

Année académique : 2025 - 2026

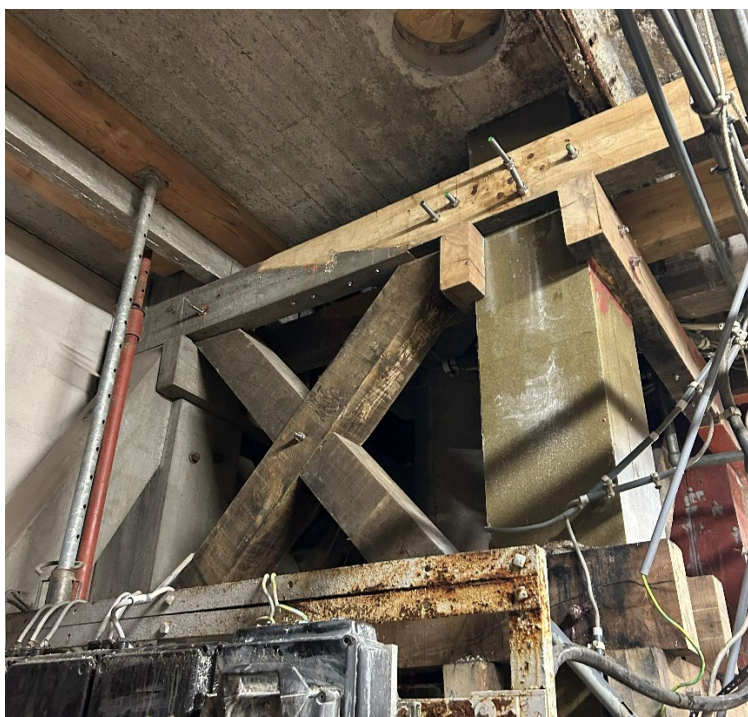
Figure 76 travaux d'assainissement en cours dans les caves, 7 juillet 2026 ©Büsra Jouant

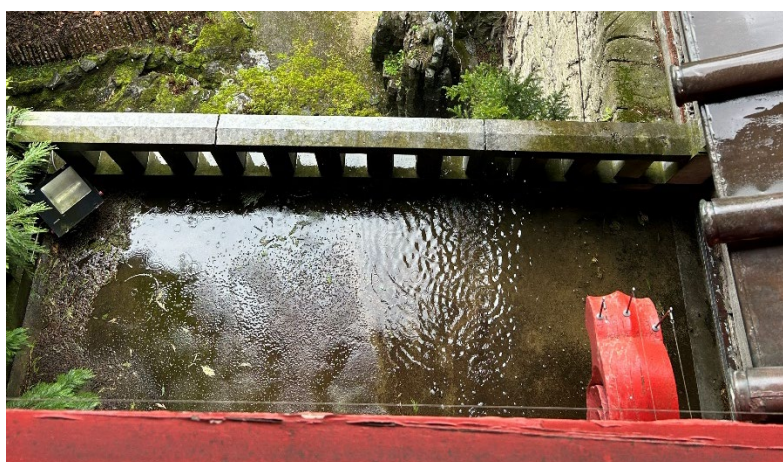
Figure 77 photographie de la dalle du perron de la Tour japonaise sous la pluie, illustrant l'absence d'évacuation des eaux, 16 avril 2024 ©Büsra Jouant

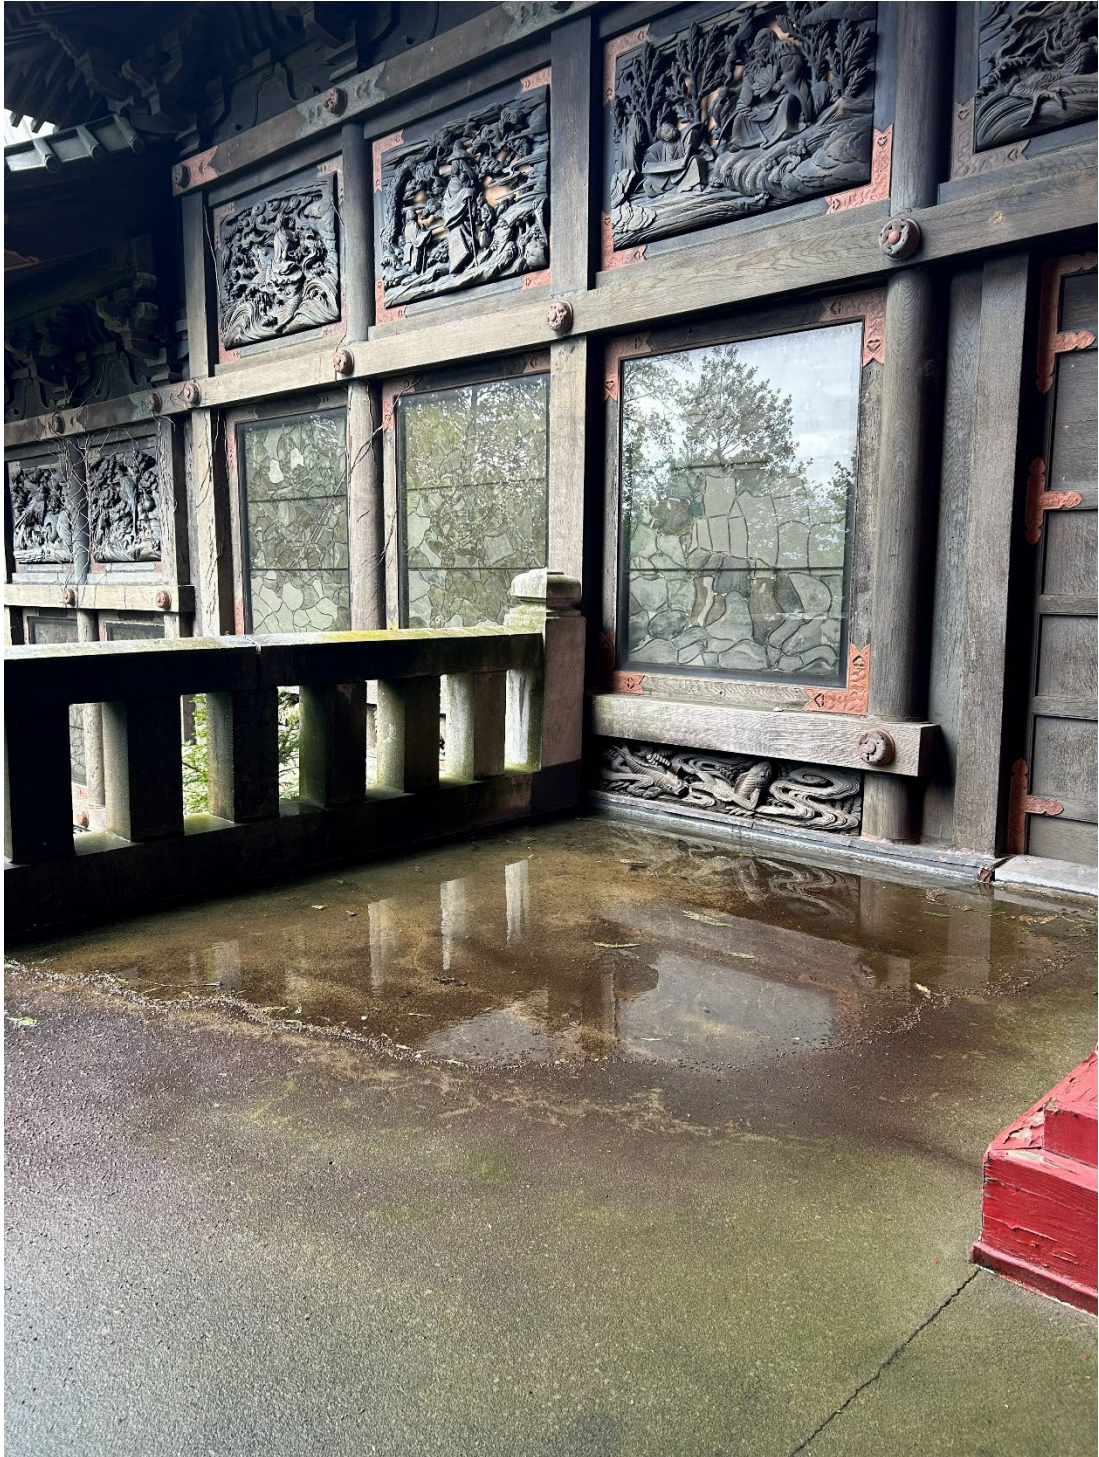
Figure 78 dalle du perron de la Tour, présentant une importante stagnation d'eau en l'absence d'évacuation, 16 avril 2024 ©Büsra Jouant

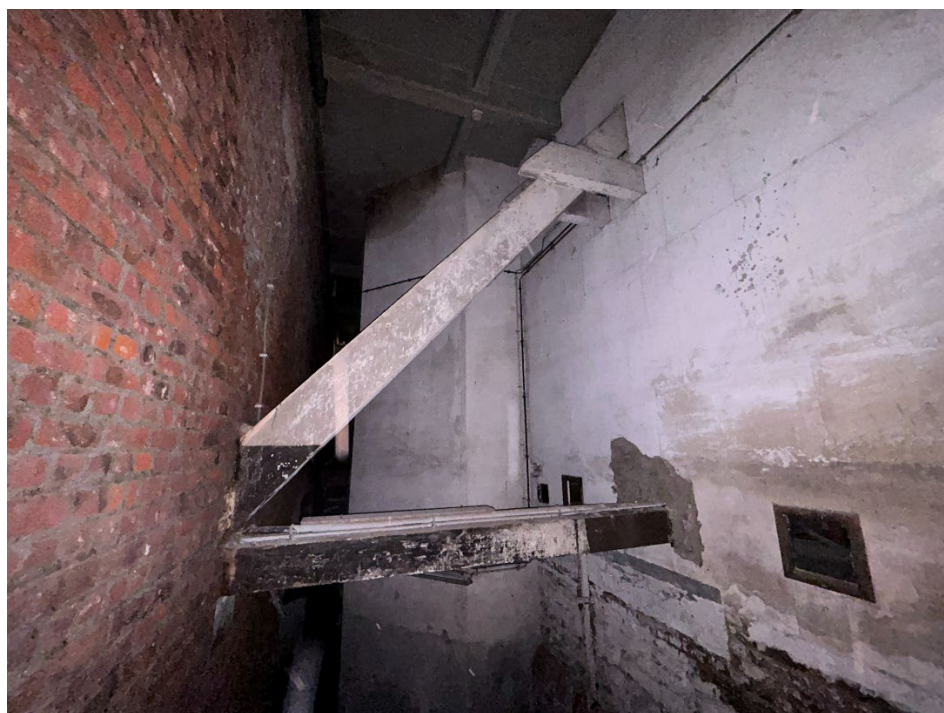
Figure 80 état des caves de la Tour japonaise en juillet 2026, 7 juillet 2026 ©Büsra Jouant
