# Transformer sans effacer : la réappropriation d'une friche industrielle

## Etude du Métropole

## Dossier Historique

## Dossier Structurel et Sanitaire

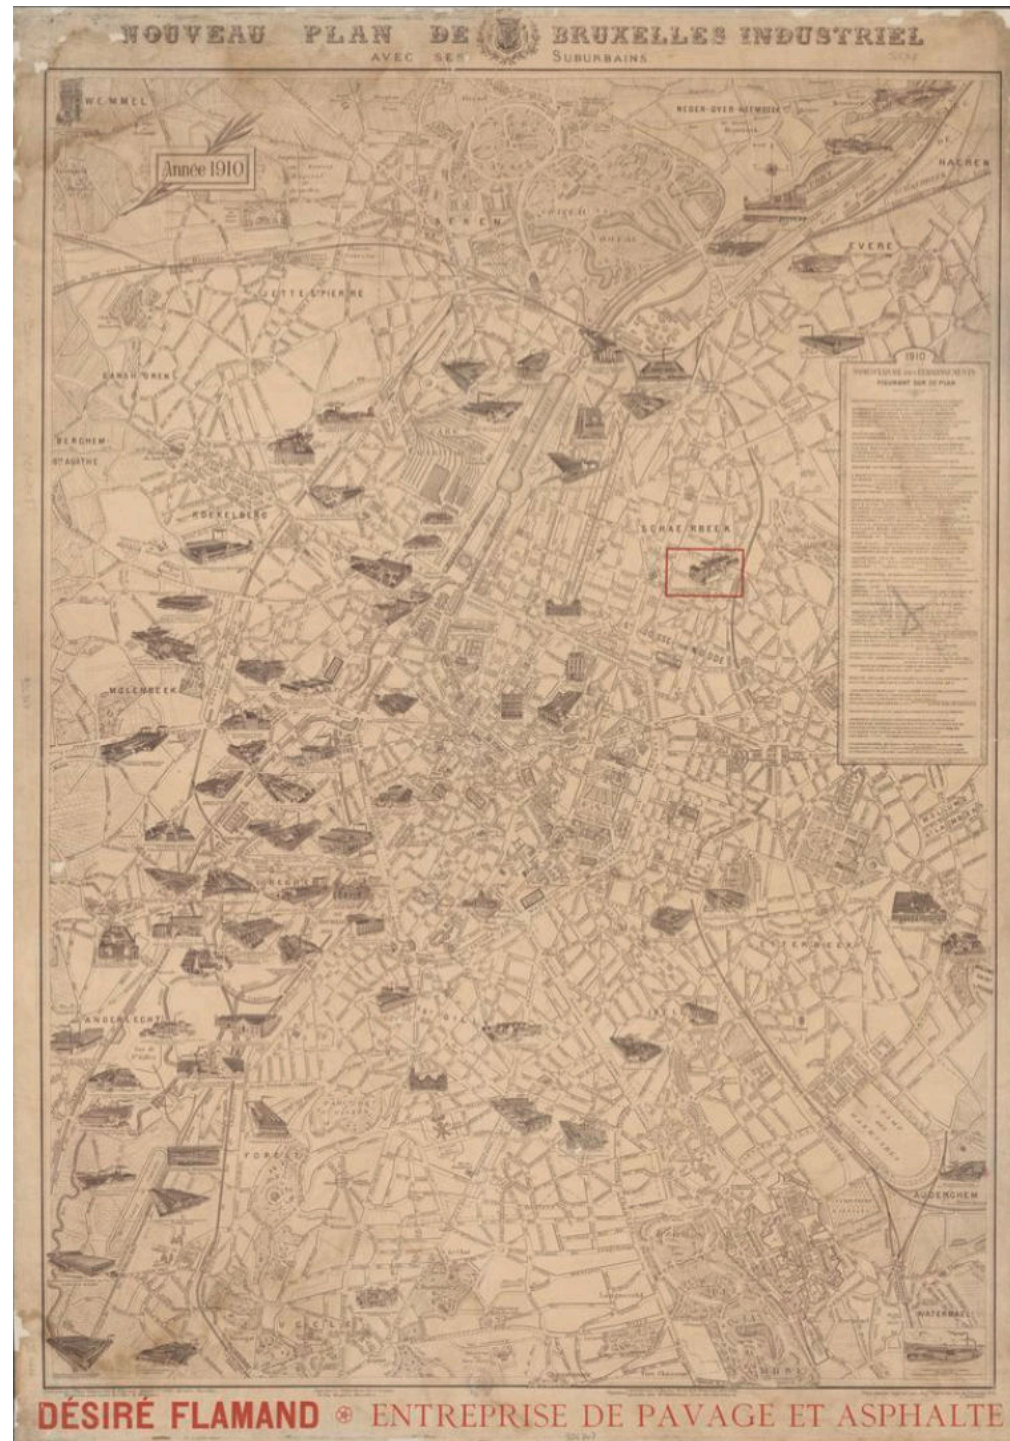
Nouveau plan de Bruxelles industriel avec ses suburbains (Document cartographique), plan dessiné et gravé par Aug. Verwest, vers 1910  
Source: KBR

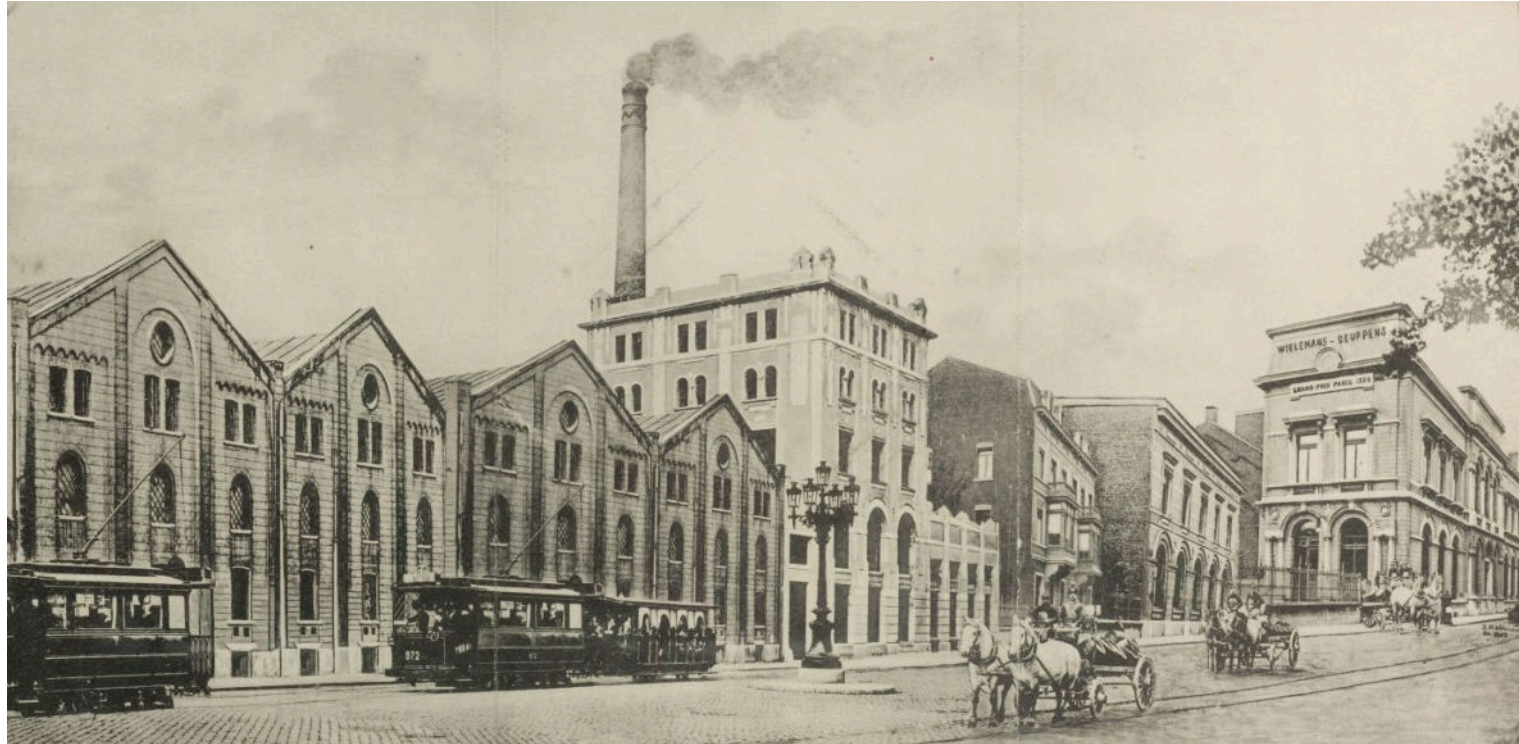
Avenue Van Volxem avec vue de la Brasserie Wielemans-Ceuppens  
(successivement entrepôts, salle de brassage, salle des machins, deux maisons de maîtres,  
bâtiment industriel, cour couverte et immeuble de bureaux)

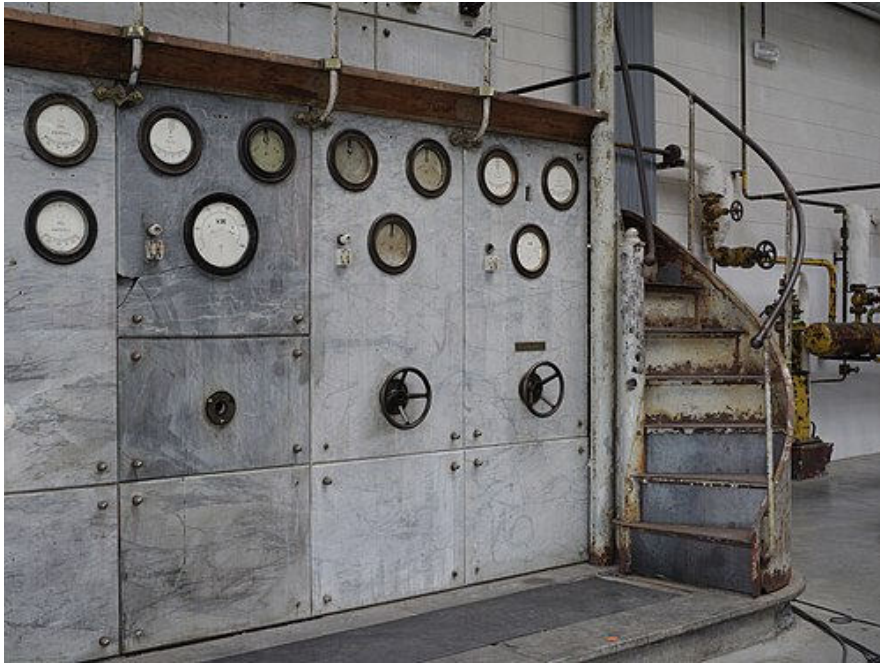
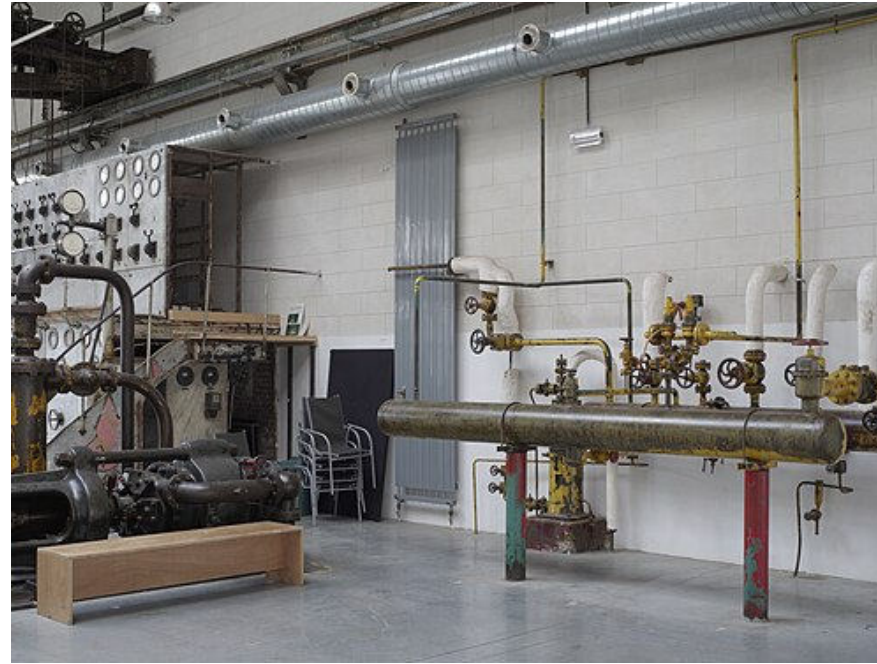
Salle des machines  
Source: Wikipédia

- Bâtiment construit en 1903 contenant dorénavant un centre culturel multimédias, une bibliothèque et des ateliers multiples.
- Composition du bâtiment:
  - 1 volume comportant un sous-sol et 4 niveaux appelé “ancienne salle de brassage”. La grande salle du RDC contenait 4 cuves de cuivre servant au brassage des bières.
  - 1 volume comportant un sous-sol et un RDC, connu sous l’appellation “salle des machines”. Le RDC comprend un ensemble de machines “ monumentales” ayant servi à la production d’électricité de la brasserie.
- Restauration:
  - Machines, tableau électrique, pont roulant restauré
  - Charpente métallique, lanterneau restauré
  - Socles dépourvus de leur machines ont été démontés pour récupérer leur surface utilisable
  - La salle des machines est maintenant utilisée par la bibliothèque comme salle de lecture et de conférence

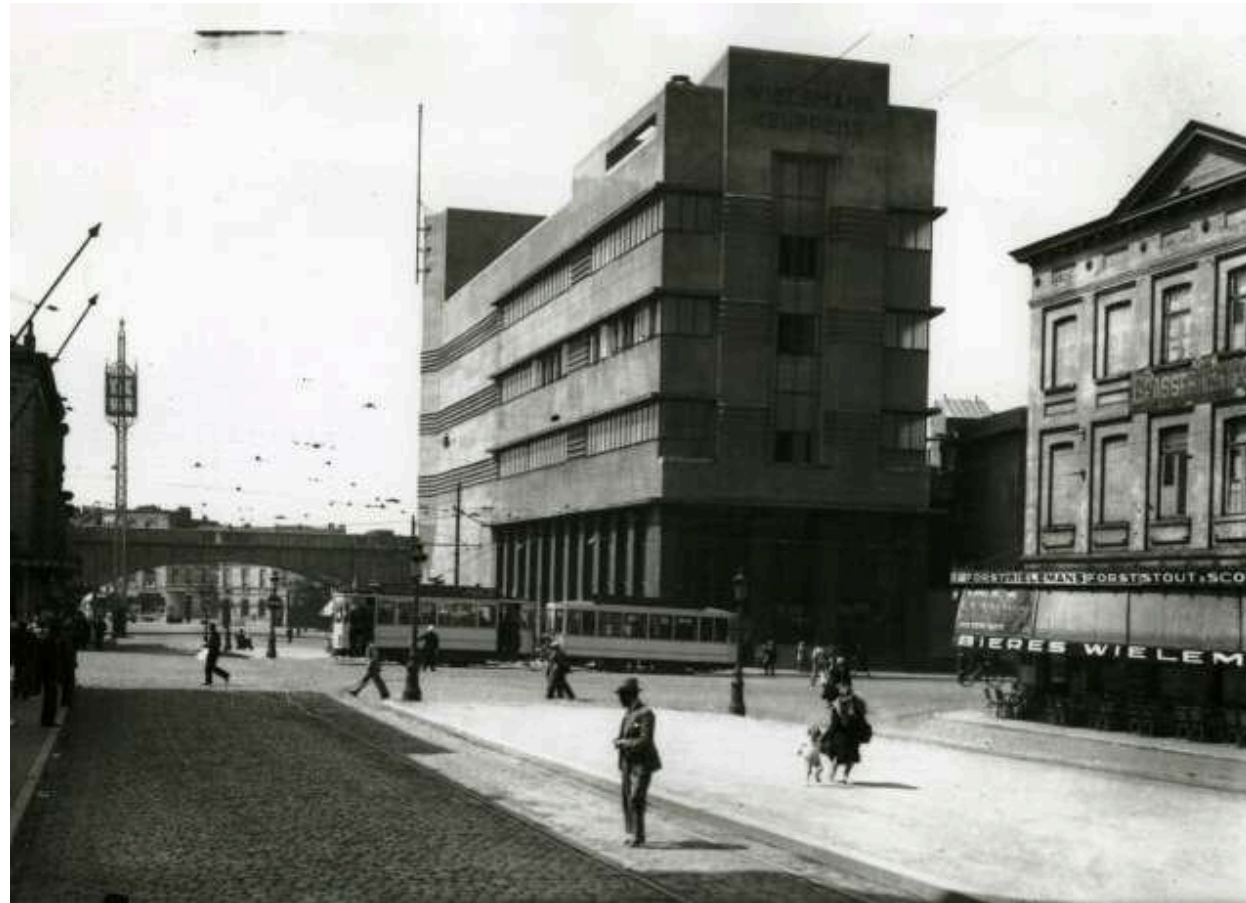
Avenue Van Volxem avec vue de la Brasserie Wielemans-Ceuppens, 1931

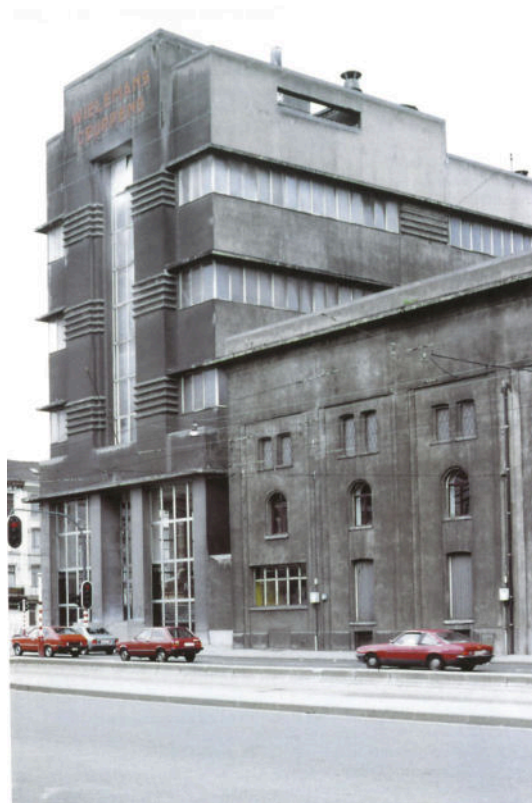
- Construit entre 1930 et 1931 par l'architecte Adrien Blomme
- Commanditaires: Prosper et Léon Wielemans
- Style: Modernisme influence Art déco
- Structure en béton armé
- Intention de montrer une architecture industrielle pouvant aussi être belle et monumentale
- A la fermeture de la brasserie en 1988, le bâtiment est laissé à l'abandon, de nombreux projets sont annoncés comme la transformation en hôtel, en bureaux ou en musée de la bière mais sont finalement avortés.
- Vandalisme et détérioration (vitres cassées, cuves volées)
- Restauration menée par le bureau Art & Build, plus spécifiquement par les architectes Pierre Lallemand et Philippe Van Halteren entre 2005 et 2007
- Réinvesti par l'asbl "Centre des Arts Contemporains" qui y a installé un espace culturel permettant d'accueillir de grandes expositions temporaires d'art contemporains

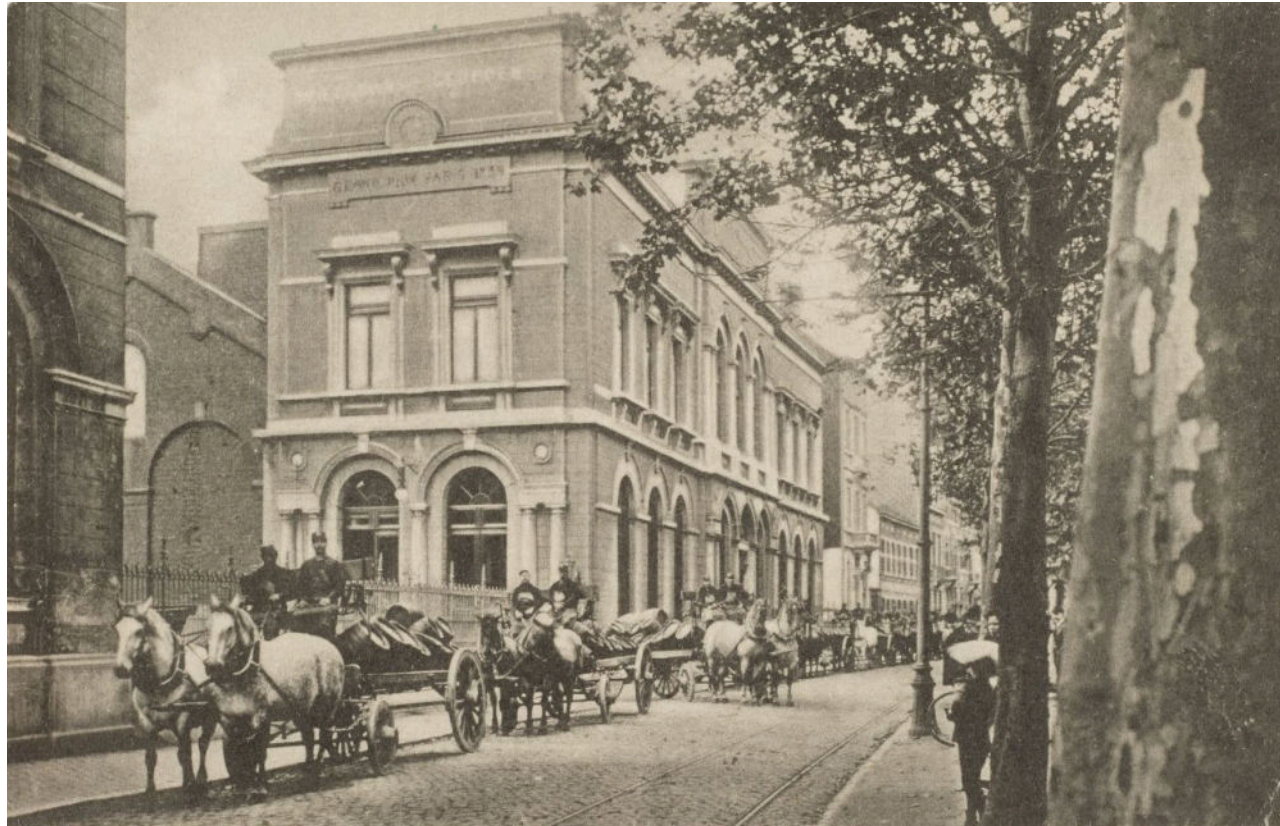
Avenue Van Volxem avec vue de la Brasserie Wielemans-Ceuppens, 1906

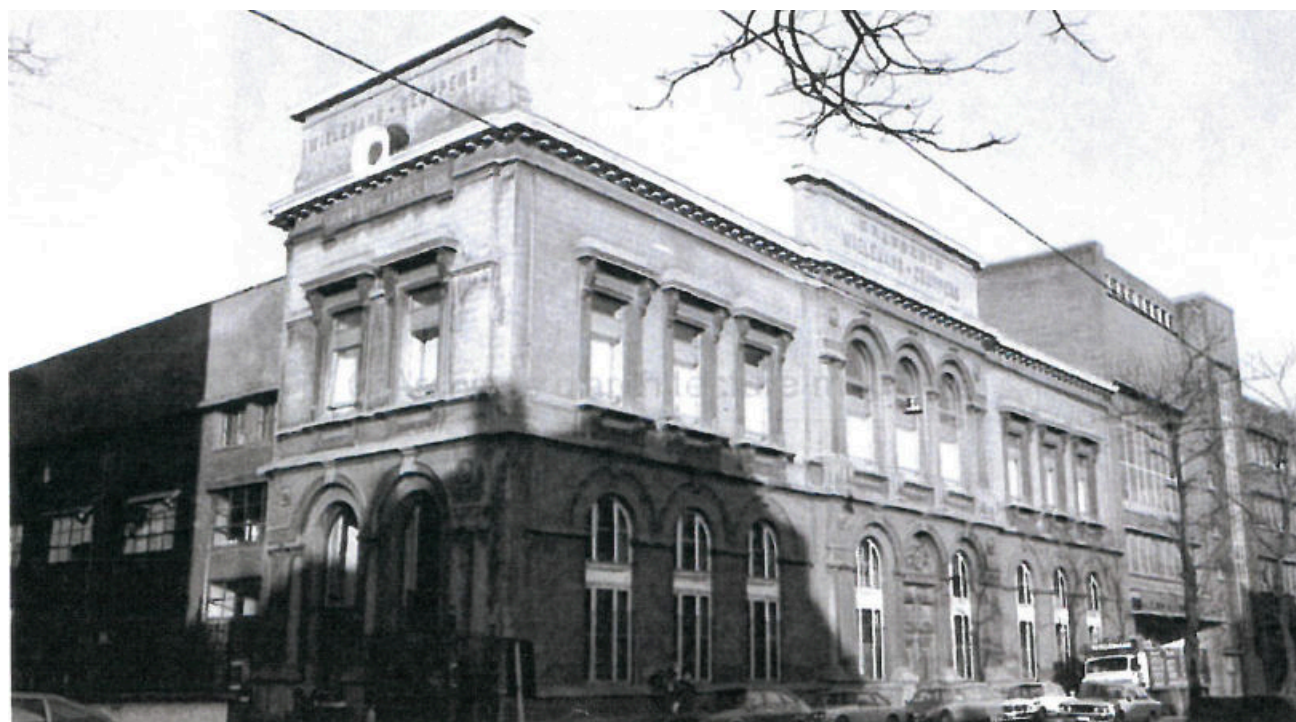
- Construit en 1897 par l'architecte Gédéon Bordiau
- Commanditaires: Prosper et Léon Wielemans
- Bureaux principaux et salle de réception de la Brasserie Wielemans-Ceuppens
- Les façades de l'ancien bâtiment administratif des brasseries Wielemans-Ceuppens ont la particularité de regrouper des éléments récupérés du bâtiment de la caisse d'épargne, démoli Place de Brouckère pour y ériger l'Hotel Métropole
- Classement (1993): les façades à rue et latérales ainsi que la toiture et la pièce centrale du RDC sont classés
- Après la fermeture de la Brasserie en 1988, le bâtiment Métropole a été désaffecté et est aujourd'hui à l'abandon. Des occupations temporaires prennent place en attendant la reconversion définitive du bâtiment
- A été en 2020, sujet d'analyse pour la création d'un master plan par le bureau Veld-Architecten et Art & Build

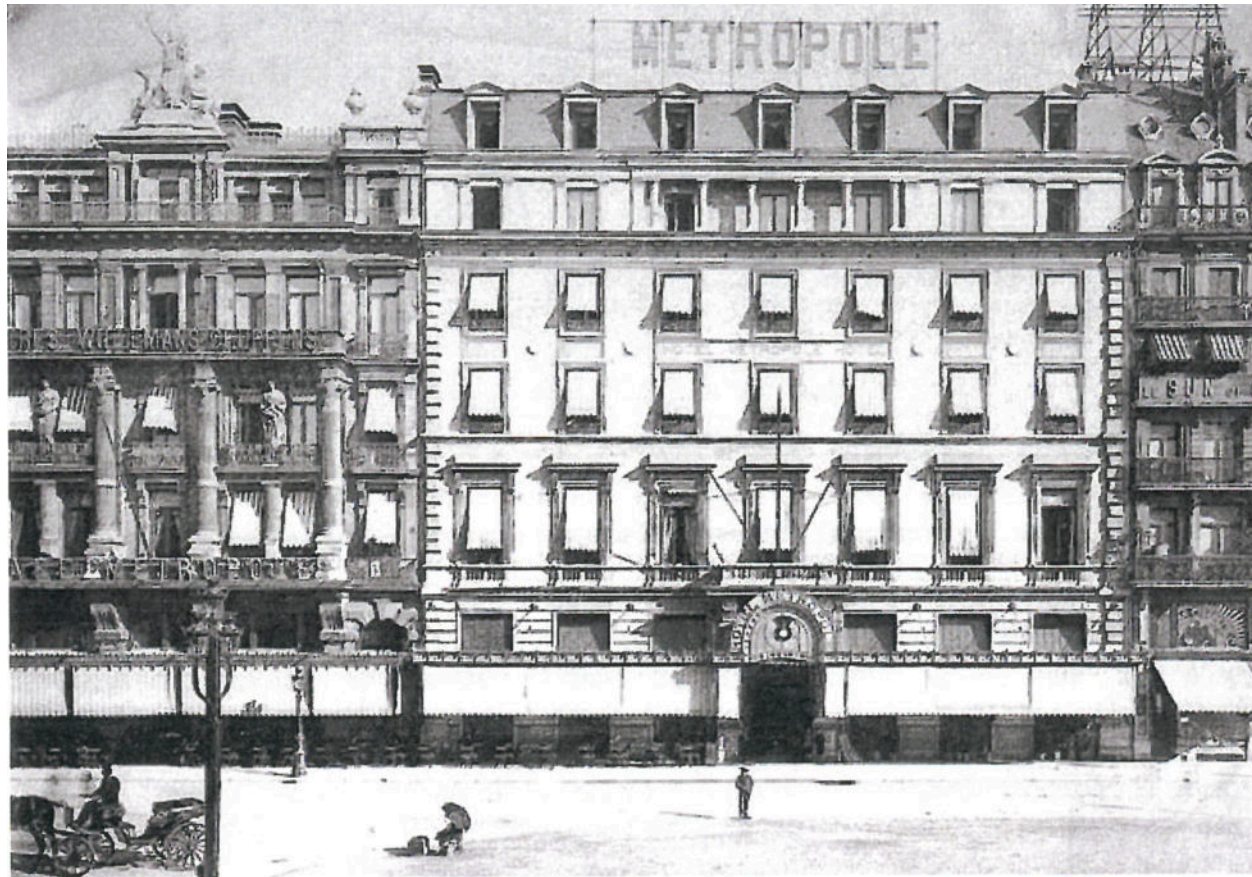
1. Façade de l'hôtel Métropole (1897-1900), source: APEB asbl  
2. Façade de l'hôtel Métropole (1989), source: Urban Brussels

- Volonté de projet:
  - Surélévation d'un étage sous corniche
  - D'un étage attique
  - Toit à la Mansard à lucarnes
- Des éléments de la façade de la CGER est acheminé sur le terrain de Forest et apposée sur un bâtiment de bureaux, le Métropole

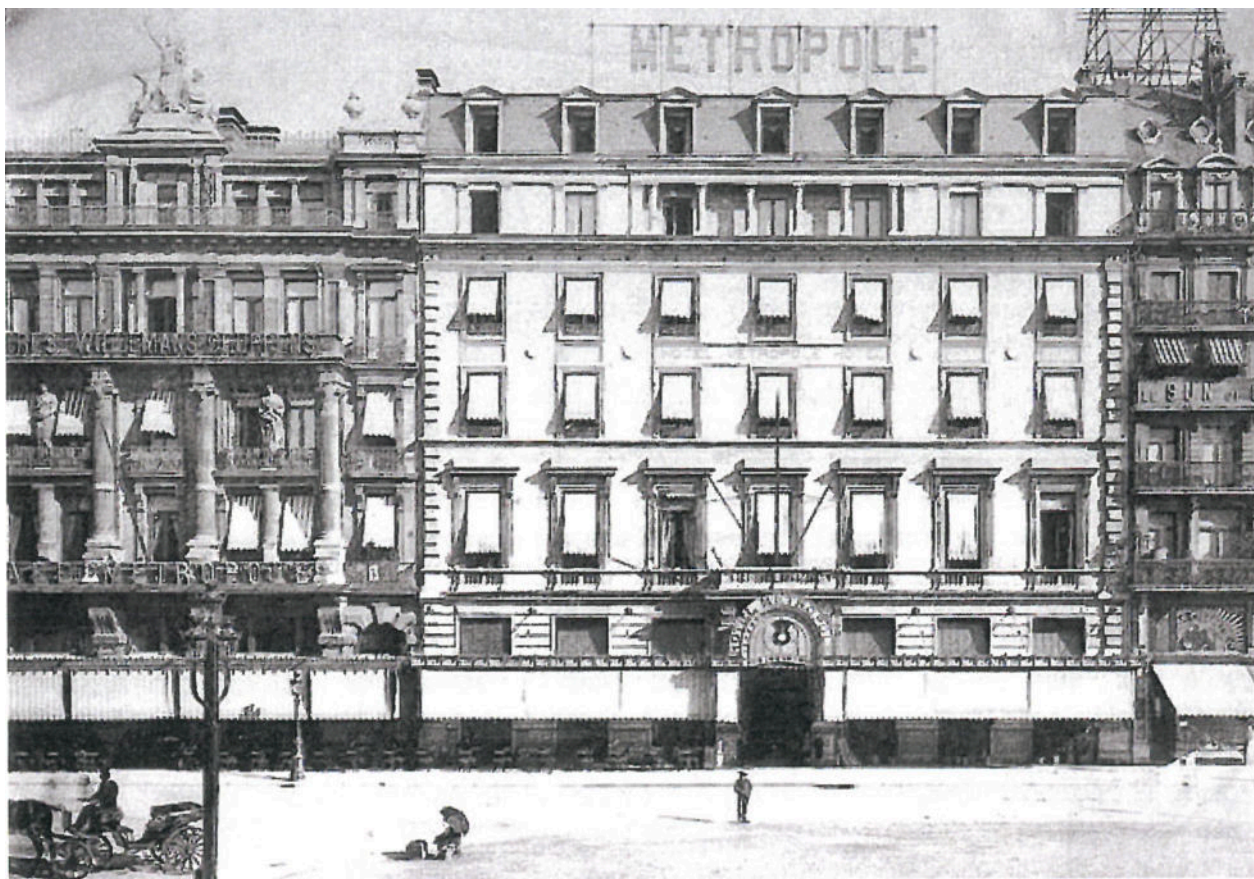
Le bâtiment à gauche du métropole est construit comme immeuble rapport en 1872-1874 par l'architecte Gédéon Baordiau et exploité par la famille Wielemans-CEuppens pour les besoins de l'hôtel

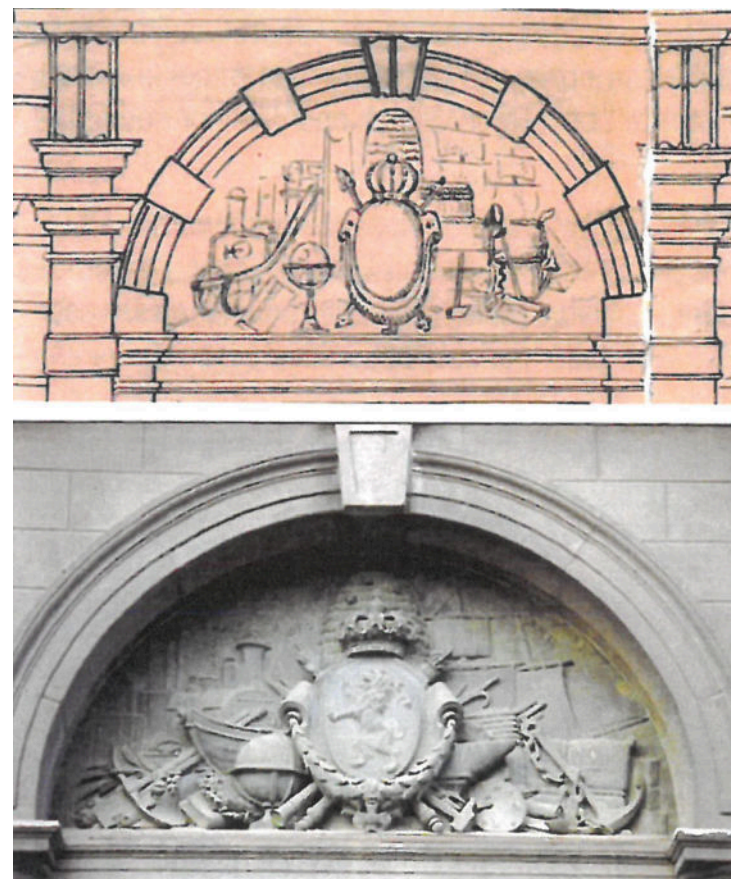
Emblème en bronze de la CGER récupéré et remplacé dans le portail de la façade principale du bâtiment administratif de la brasserie

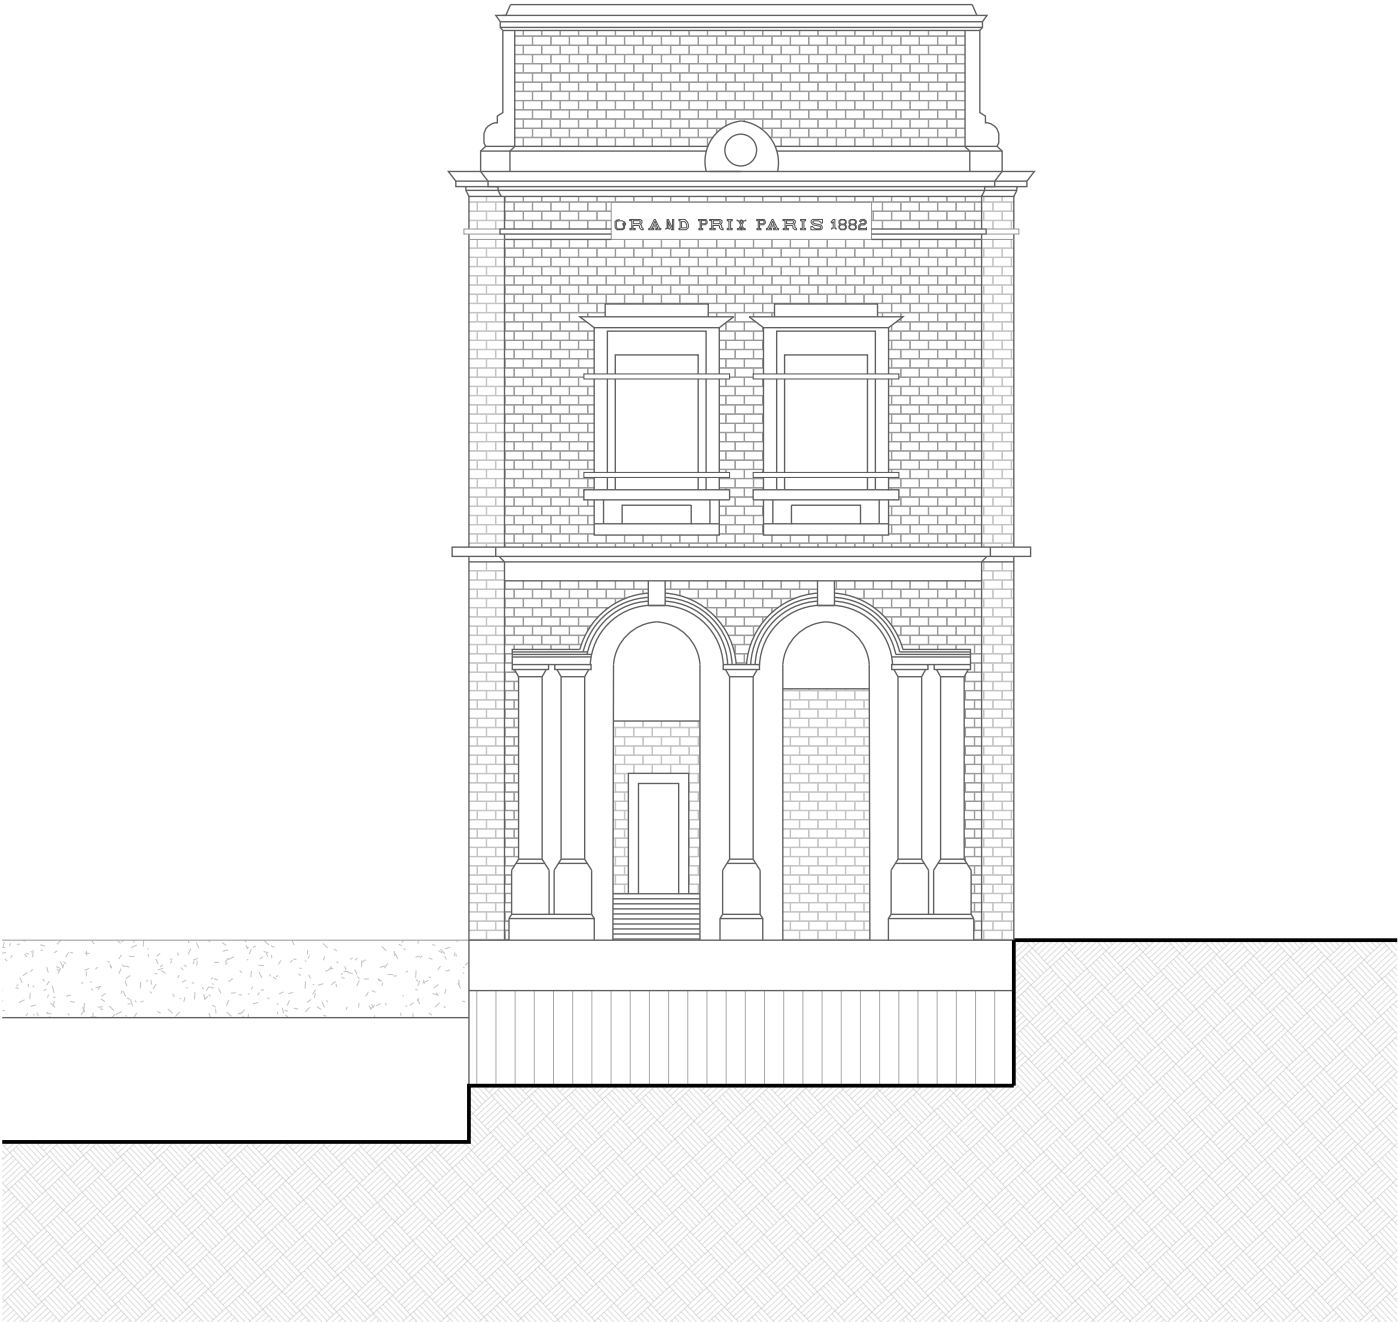
Elévation Sud et Nord

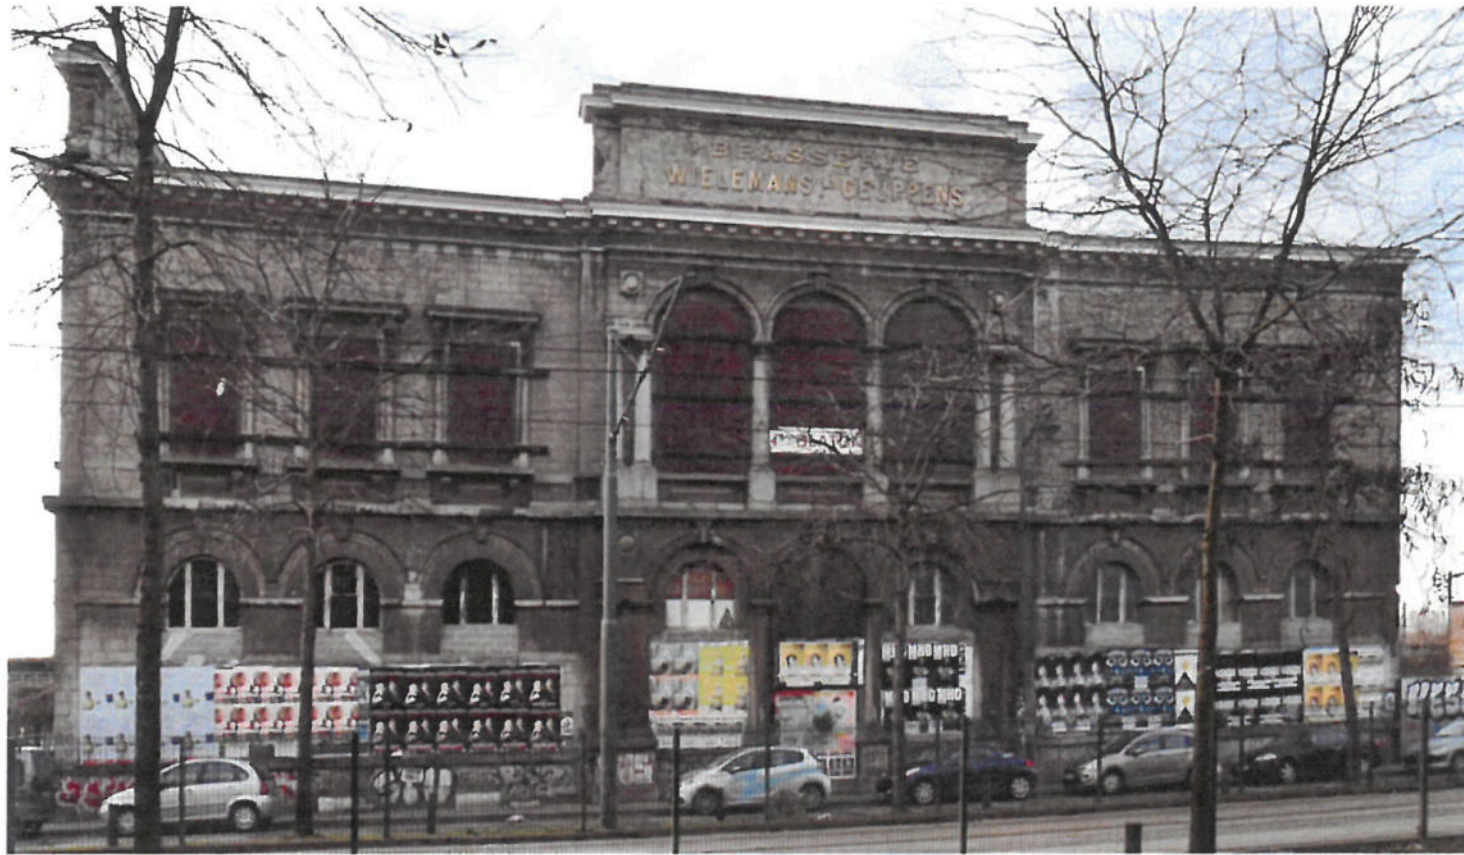
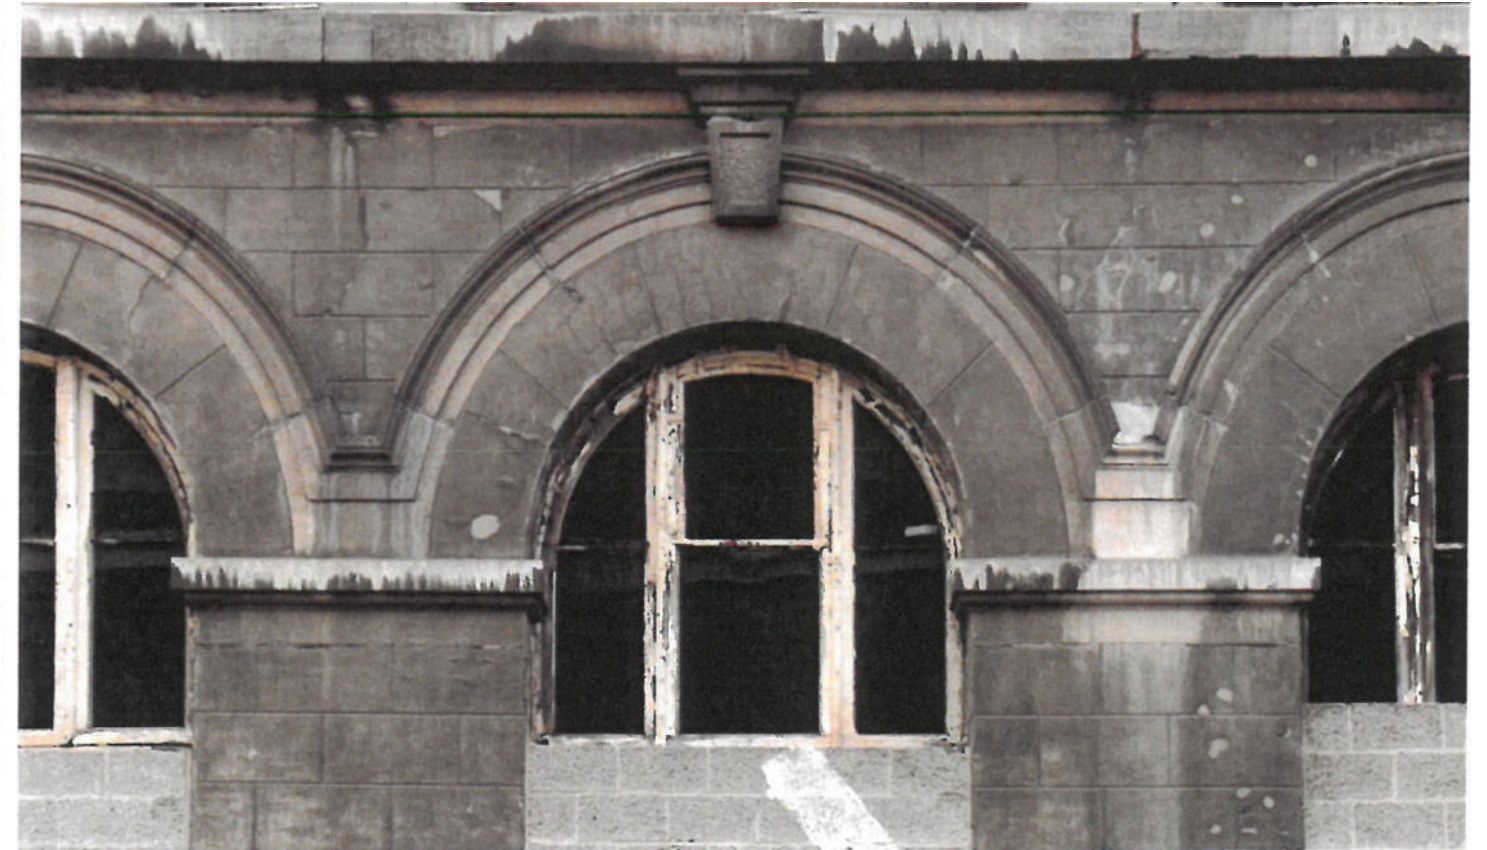
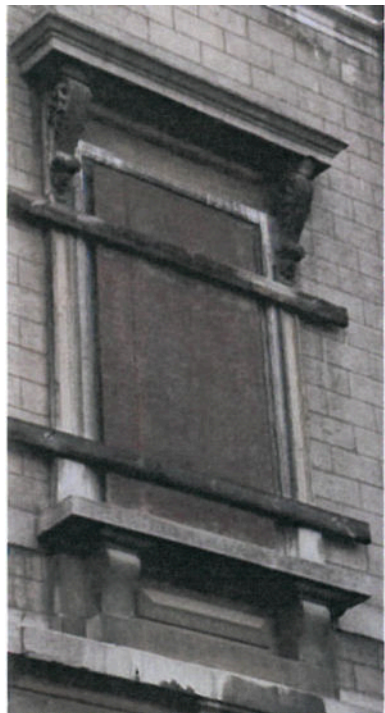
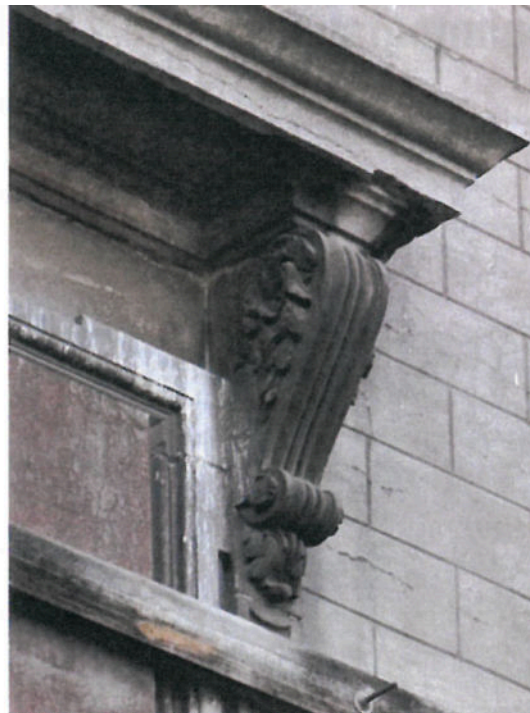
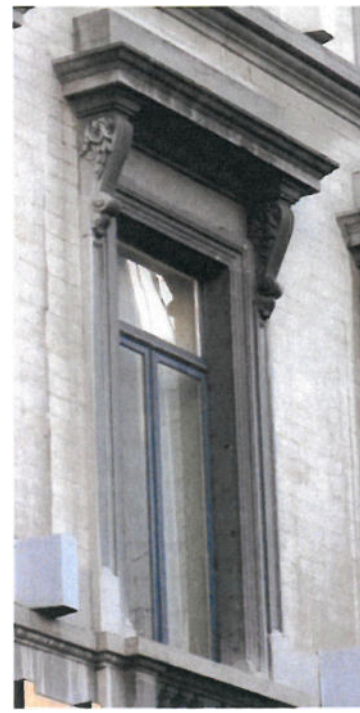
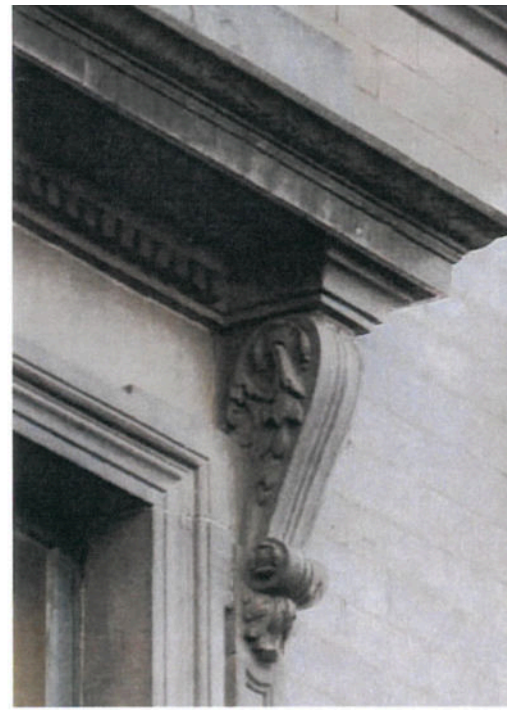
### Façade Est

- Les enduits extérieurs à faux joints sont encore présents sur la quasi-totalité des façades Sud et Est, mais sont dans un mauvais état. On observe également de multiples dégradations comme des salissures dues à la pollution et aux intempéries, des fissures, des tags, des graffitis, ... Certaines pierres de façade sont fendues ou présentent des coups (perte de matière)

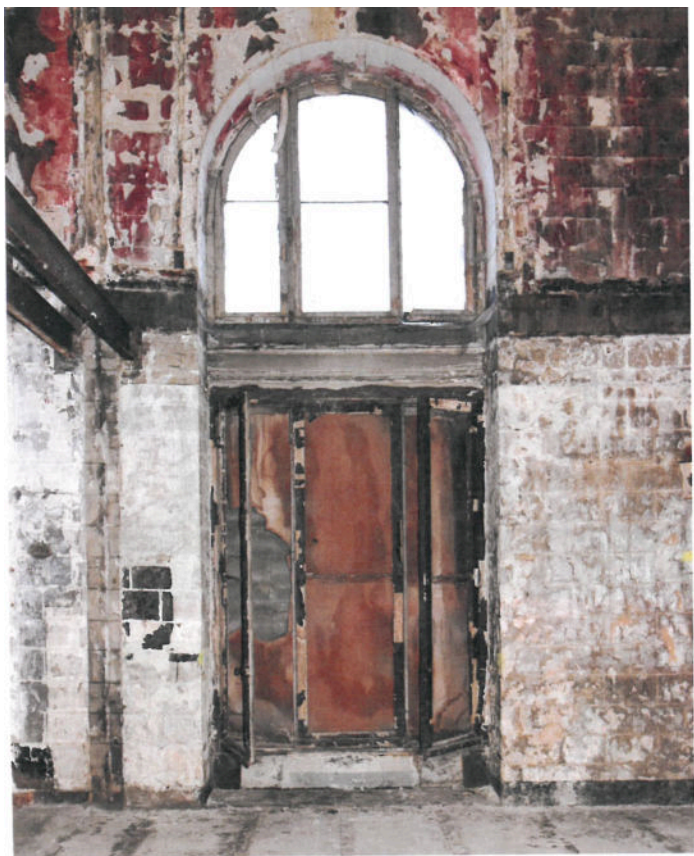
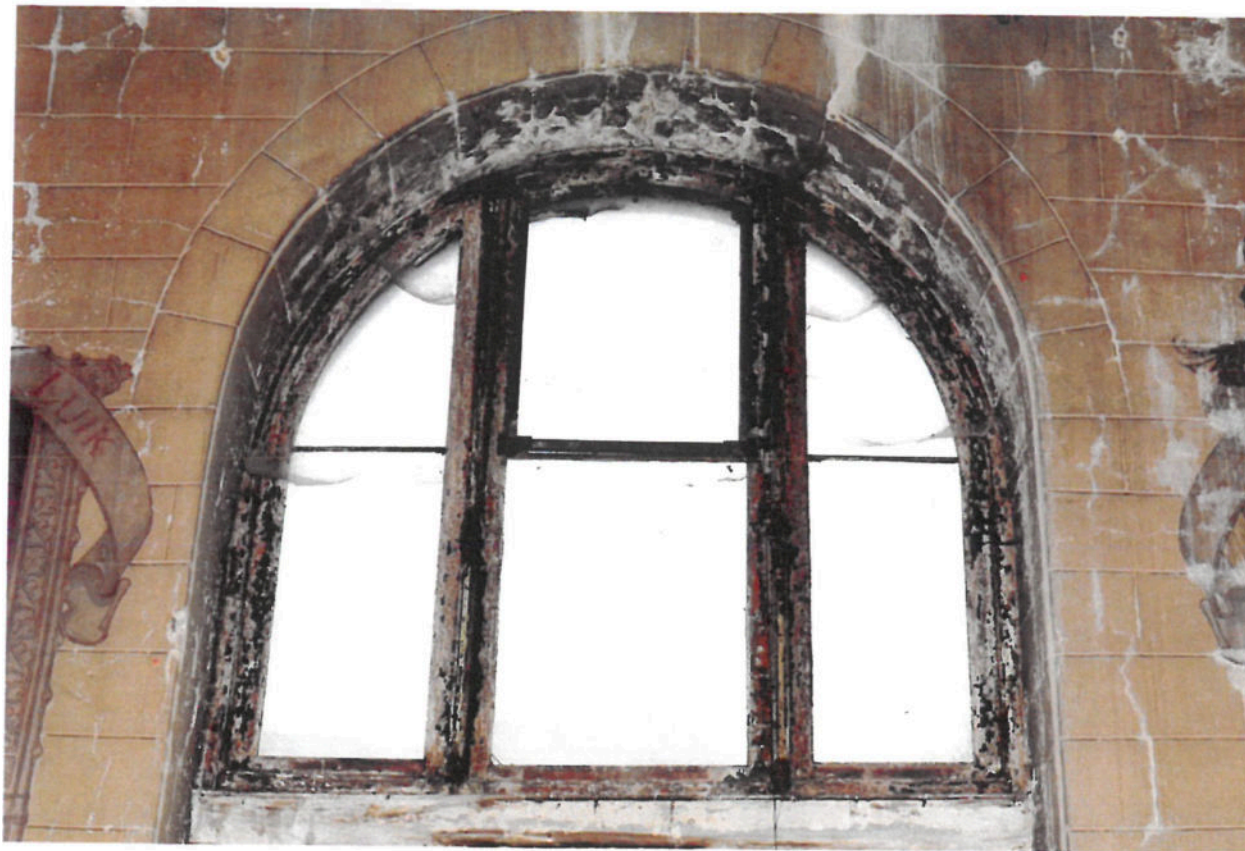
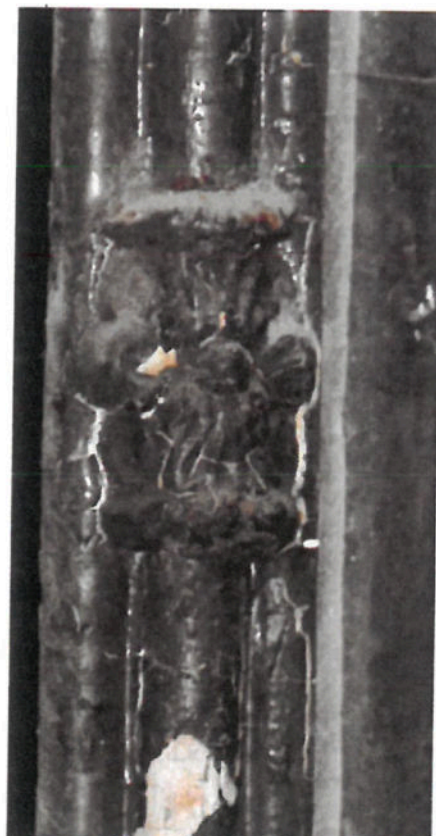
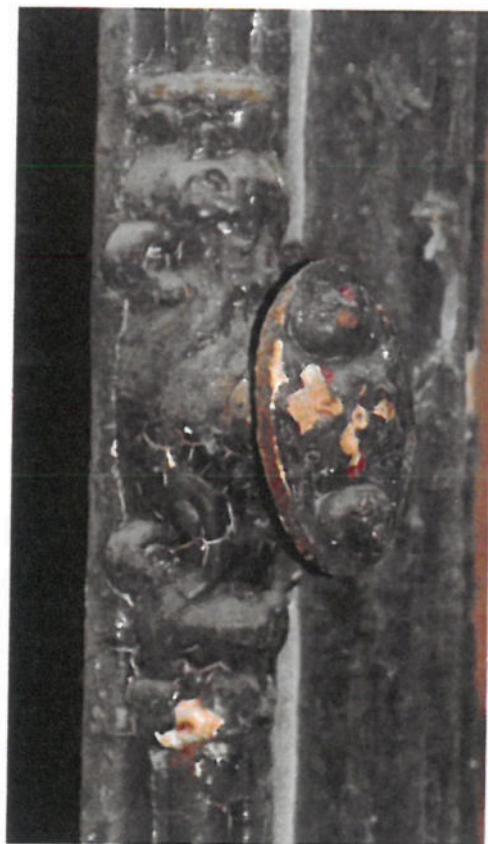
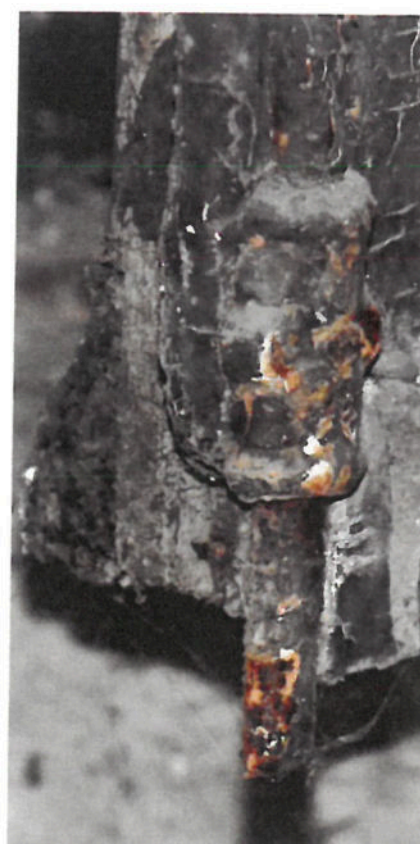
Sous-sol R-2

- La structure ne possède pas de contreventement en l'absence de mur de refend sur la totalité de sa longueur
- Les structures métalliques existantes sont corrodées
- Certaines colonnes en fonte sont déformées suite à leur élancement important et aux charges reprises
- Les pignons latéraux et la façade arrière sont en mauvais état sanitaire vu les démolitions des bâtiments annexes
- Le sous-sol est sous eau, cela entraîne un degré d'humidité important dans le bâtiment
- Phases de condensation sur les poutrelles métalliques lors d'inversions thermiques importantes

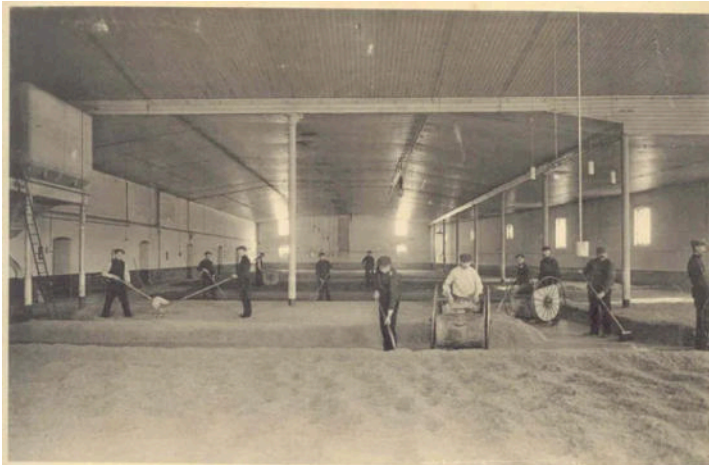
6. MALTAGE. — Pendant le maltage, on produit la germination de l'orge. La nature des matières arrosées se modifie, le grain devient plus friable, son pouvoir diastatique croît. Pour que la germination s'accomplisse trois conditions sont indispensables: une humidité suffisante, une chaleur tempérée, une bonne aération pour favoriser l'absorption de l'oxygène de l'air pendant toute la durée du travail. Si l'on satisfait à ces trois points le grain germe et les phénomènes qui se produisent sont semblables à ceux qui se passent dans la nature au début de la croissance d'une plante, immédiatement après son ensemencement. L'embryon se développe: les radicelles, la racine de la petite plante apparaissent à l'une des extrémités du grain. La gemmule et la tige grandissent dans le sens opposé à celui de la croissance des radicelles.

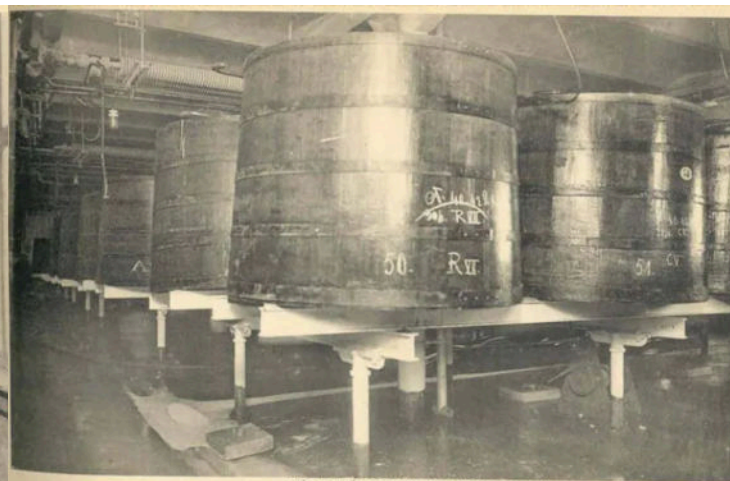
RÉFRIGÉRATION DU MOUT (Suite)

12. Le moût refroidi s'écoule dans de grandes cuves établies dans la cave de fermentation principale. Pendant la fermentation, sous l'effet d'une diastase contenue dans les cellules de levures nommées ZYMASE il se produit une décomposition partielle des sucres en alcool et acide carbonique. La fermentation principale dure 8 à 15 jours, elle varie avec la densité de la bière.

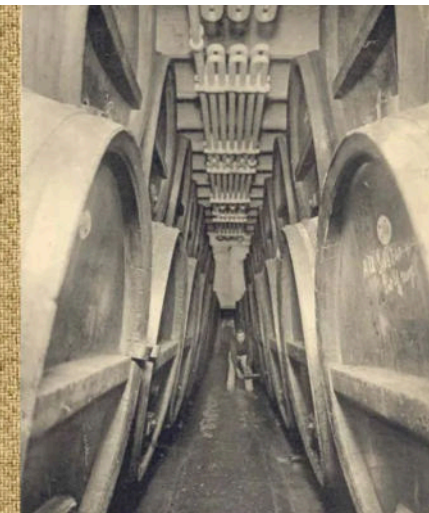
CAVE DE GARDE AVEC FOUTRES EN BOIS

13. Après la fermentation principale la bière est soutirée en cave de garde, où on la maintient selon la densité, de 1 à 4 mois dans de grands foudres en bois. Après ce séjour pendant lequel la bière mûrit et se clarifie, on peut la débiter.

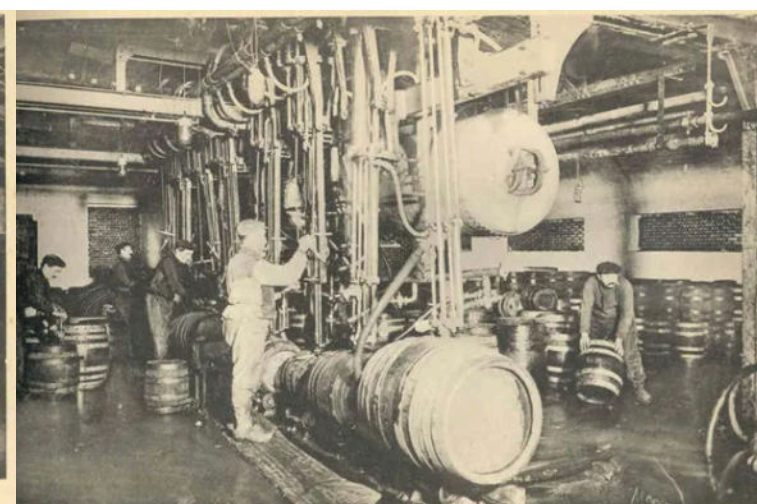
17. SOUTIRAGE DES BIÈRES DANS LES FÛTS D'EXPÉDITION

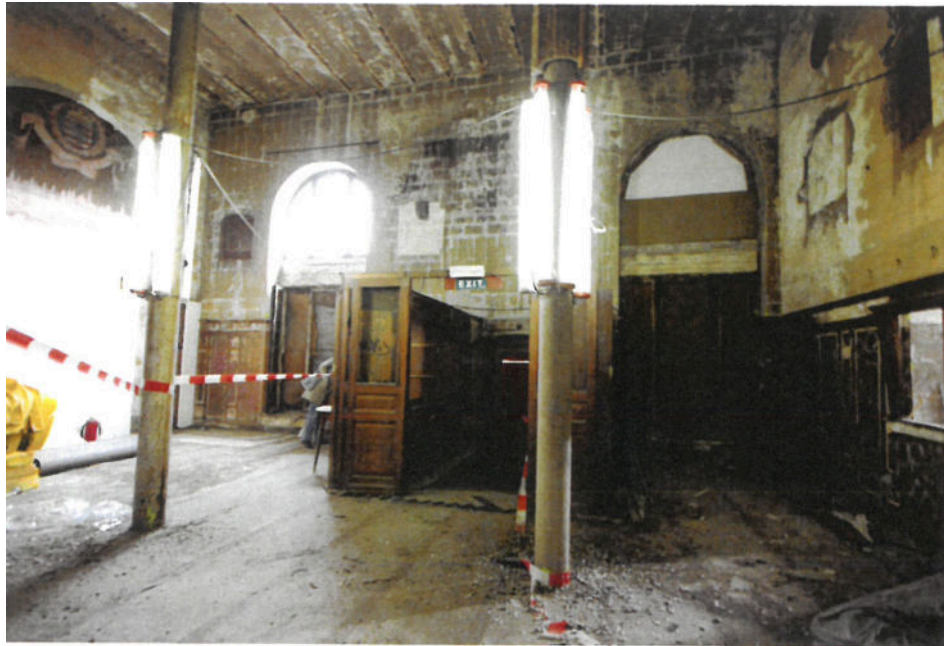
## Description du bâtiment

- Dimensions du bâtiment: une longueur de 39,25m et une largeur de 10m.
- Possède deux niveaux et 2 sous-sols
- Composition de la façade: maçonnerie de brique
- Structure des planchers des niveaux -1, Rdc, R+1 et les combles:  
type planchers à voussettes de briques sur poutrelles métalliques secondaires qui prennent appui sur les murs extérieurs des façades. En partie centrale, elles prennent appuis sur deux poutres métalliques supportées par des colonnes en fonte
- Toiture: charpente en bois, formée de petites fermes prenant appui directement sur l'extrados des voussettes du haut du 1er étage au moyen de jambes de forces et de semelles
- Au XIXème siècle, le bâtiment était mitoyen à d'autres constructions tant du côté de la façade arrière que du côté des deux pignons perpendiculaires à l'avenue Volxem: explique le mauvais état des maçonneries actuellement visibles
