# Transformer sans effacer : la réappropriation d'une friche industrielle

## Etude du Métropole

## Dossier Historique

## Dossier Structurel et Sanitaire

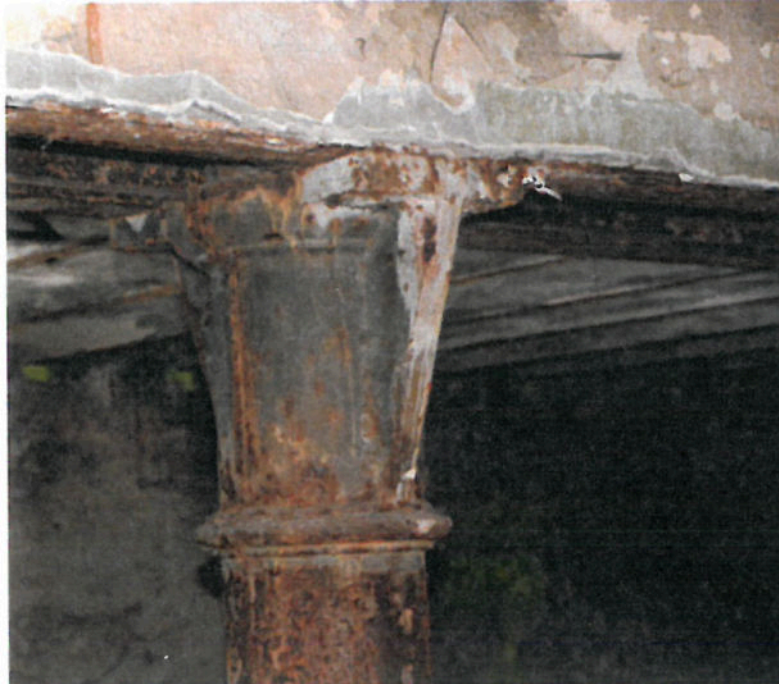
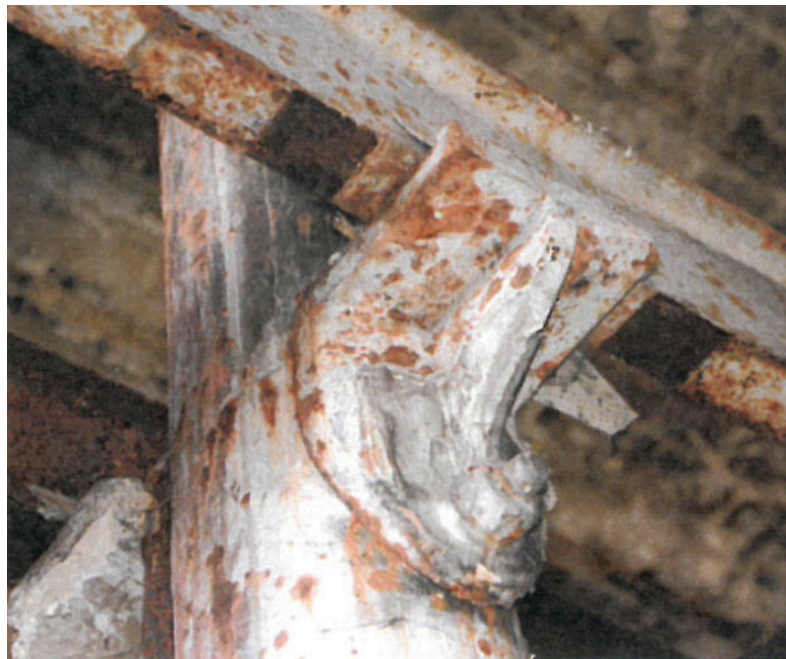
## 2. Etat structurel et sanitaire du Métropole

### Situation structurelle actuelle du bâtiment problématique

- La structure ne possède pas de contreventement en l'absence de mur de refend sur la totalité de sa longueur
- Les structures métalliques existantes sont corrodées
- Certaines colonnes en fonte sont déformées suite à leur élancement important et aux charges reprises
- Les pignons latéraux et la façade arrière sont en mauvais état sanitaire vu les démolitions des bâtiments annexes
- Le sous-sol est sous eau, cela entraîne un degré d'humidité important dans le bâtiment
- Phases de condensation sur les poutrelles métalliques lors d'inversions thermiques importantes

Vu le classement de la salle de réception du Rdc, il faut renforcer les cloisons périphériques compte tenu de leur hauteur, de leur faible épaisseur et de leur composition

Difficile de garantir les capacités portantes des planchers sur voussettes vu la corrosion des poutrelles ainsi que celles des colonnes en fonte

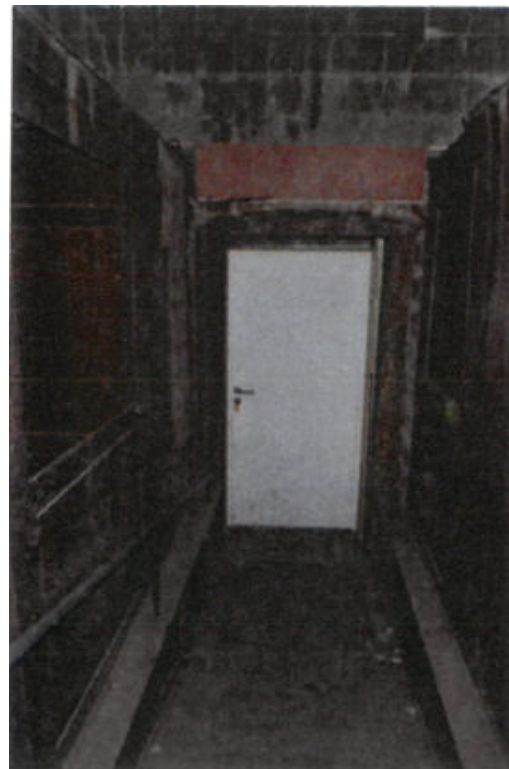
Entrée façade Est

- Les portes d'entrée, perdues, situées en façade à rue et en façade latérales ont été remplacées provisoirement par des portes de chantier sécurisées
- Les baies des fenêtres sont toutes condamnées par des maçonneries en blocs de béton au rez-de-chaussée, par des panneaux translucides en polycarbonate en imposte et par des panneaux en bois au premier étage.
- Les châssis en bois d'origine sont encore présent en grande partie au rez-de-chaussée, ils sont en très mauvais état. Les vitrages ont disparu.
- Les châssis du premier étage sont en aluminium anodisé.

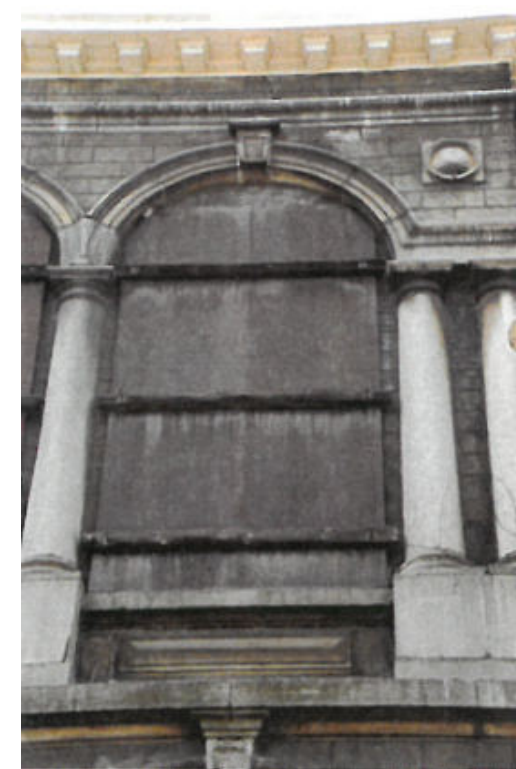
Façade Est

- Les enduits extérieurs à faux joints sont encore présents sur la quasi-totalité des façades Sud et Est, mais sont dans un mauvais état. On observe également de multiples dégradations comme des salissures dues à la pollution et aux intempéries, des fissures, des tags, des graffitis, ... Certaines pierres de façade sont fendues ou présentent des coups (perte de matière)

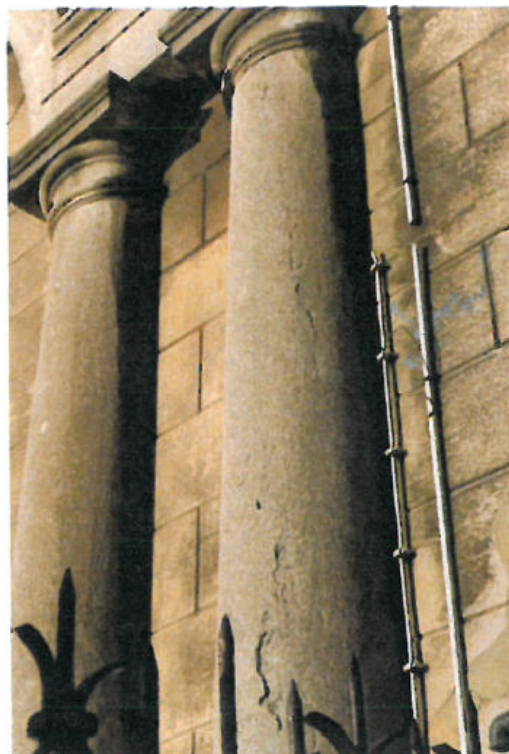
Façade Sud

- L'horloge de la façade Sud a disparu
- Plusieurs pièces des inscriptions dorées manquent
- Le tympan situé au-dessus de la porte d'entrée en façade Est est en bon état. Il reste néanmoins non visible depuis qu'il a été protégé en 2003, par des panneaux en bois

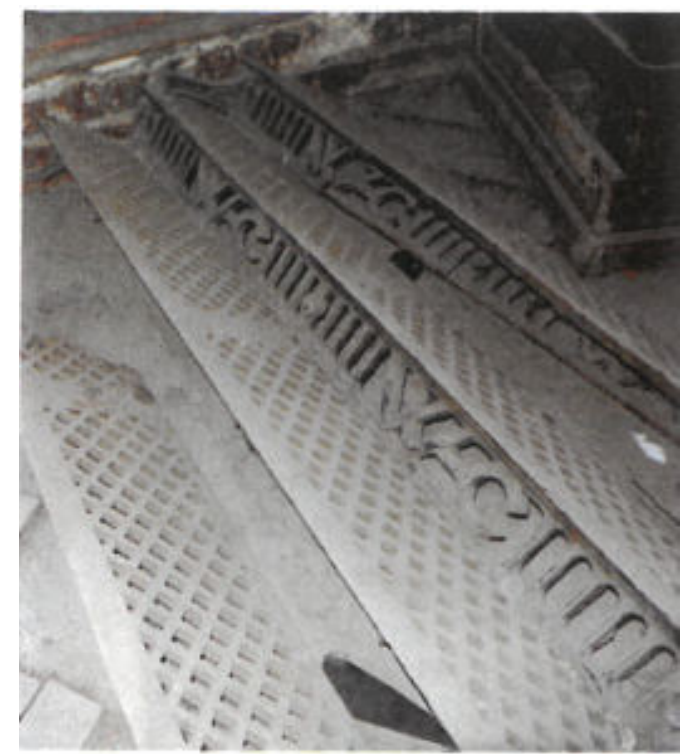
Escalier métallique

- Concernant les différents éléments décoratifs des façades: l'escalier métallique de l'entrée en façade Sud a été démonté et est stocké provisoirement à l'intérieur du bâtiment (reste qu'une seule partie des marches), certaines grilles des soupiraux du R-1 ont disparu

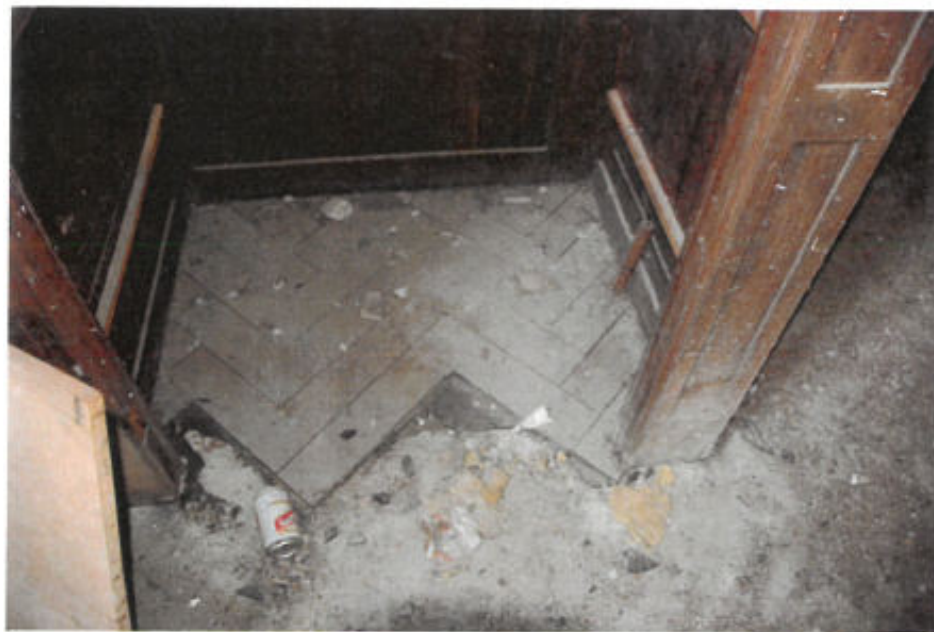
Parquet salle de réception

- Le parquet en chêne a quasi totalement disparu, sauf dans les cabines le long de la cloison Sud
- Les faux lambris et les menuiseries inférieures ont souffert des dégâts infligés par le vandalisme. Un pan entier du faux lambris de la pièce et une porte ont disparu (cloison Nord)
- Les enduits à faux joints ont souffert des problèmes d'humidité du bâtiment. Ils sont en voie d'assèchement.
- Certaines parties des toiles marouflées se sont décollées et ont disparu. Le plafonnage sur lequel les toiles sont appliquées est fortement dégradé.
- La stabilité des cloisons de la salle de réception est insuffisante compte tenu de leur hauteur et de leur faible épaisseur.

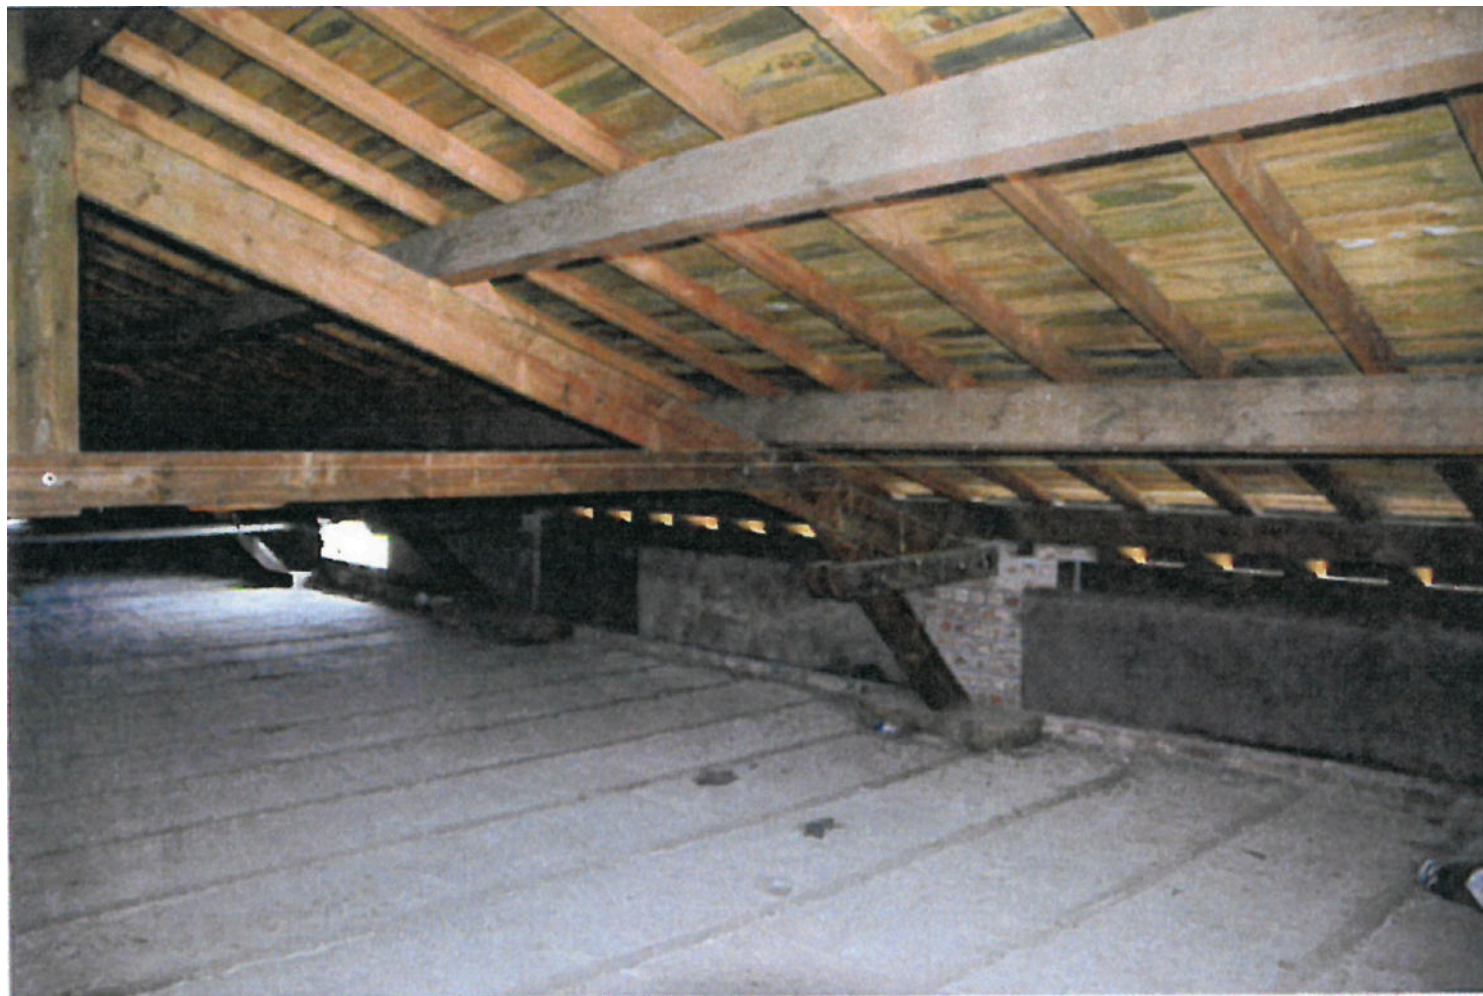
## 1.3 La toiture

- La toiture est en bon état, elle a été restaurée en 2002-2003.

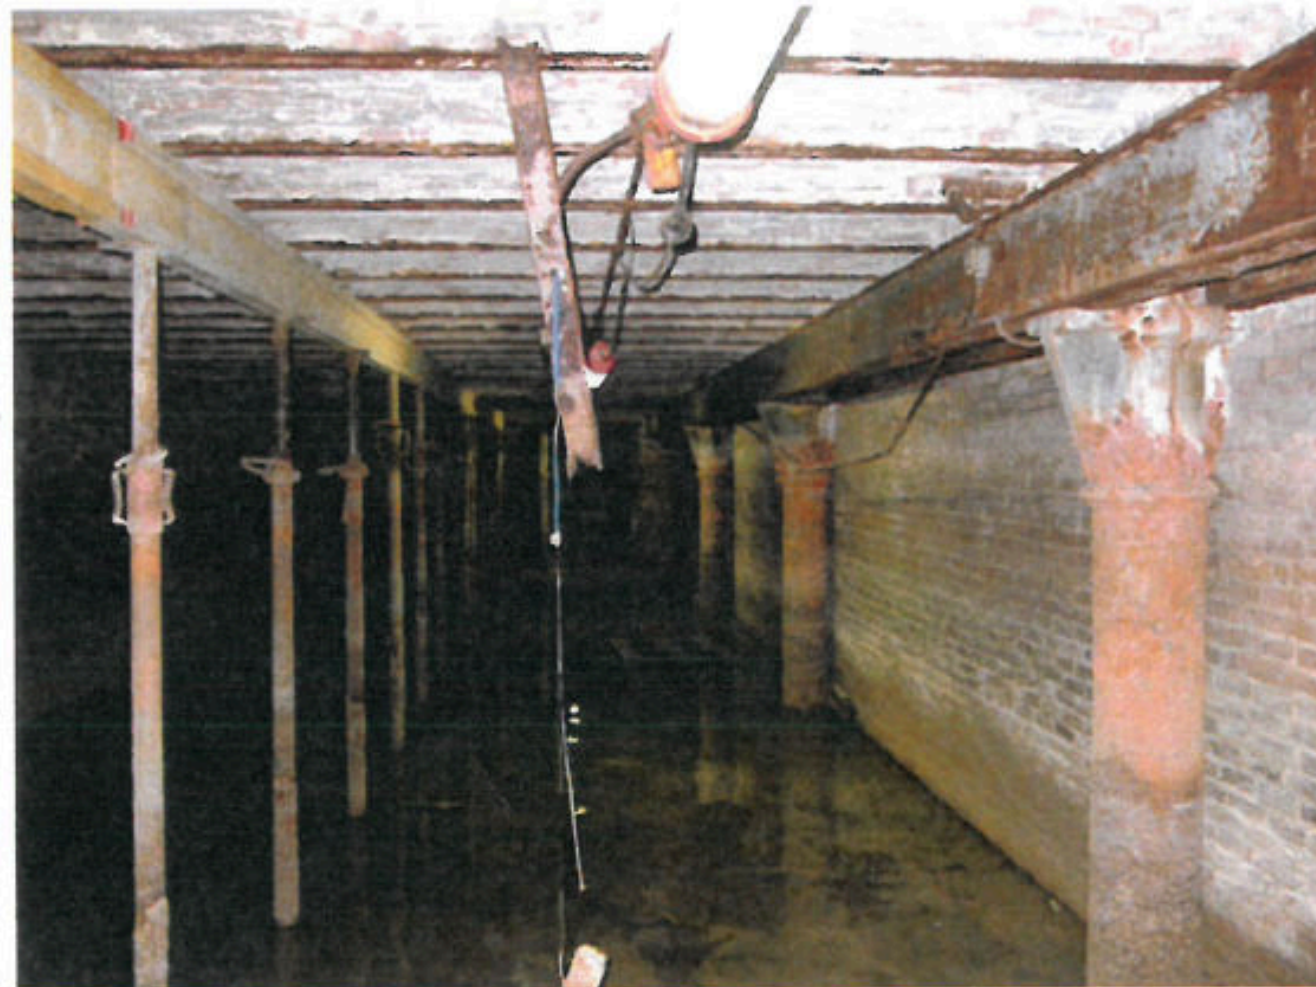
### 2.1 Sous-sol R-2

- Le niveau du sous-sol est sous eau, un assèchement est à prévoir.
- Les enduits intérieurs de tous les niveaux sont en très mauvais état.
