MASTER DE SPÉCIALISATION EN CONSERVATION - RESTAURATION  
DU PATRIMOINE CULTUREL IMMOBILIER

TFE

2018 - 2019

**ÉTUDES PRÉALABLES À LA CONSERVATION INTÉGRÉE DE LA SAINTE TRINITÉ  
DANS LA VIEILLE VILLE DE CORFOU**

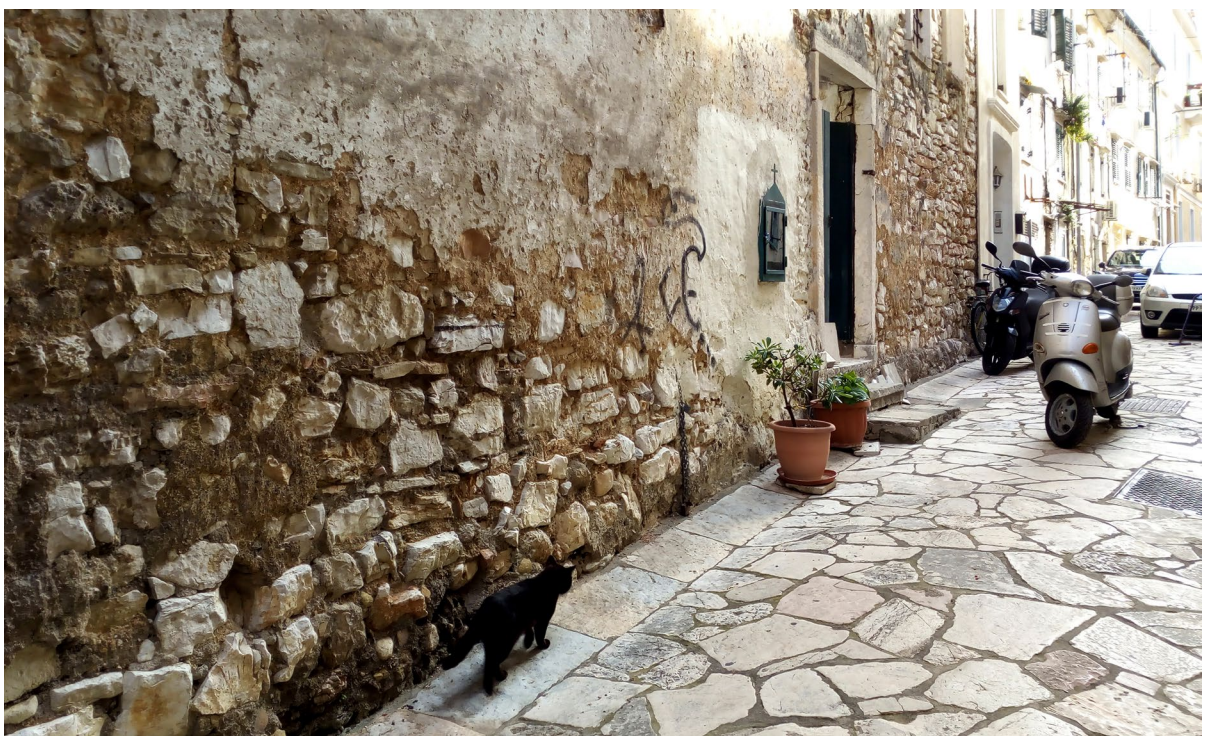
**FIGURE 55**

Vue nord de la Sainte Trinité depuis la rue Ioannis Fokas.

Globalement, outre la fissure précitée, on ne trouve aucune autre fissure provenant du sol, ce qui indique que la structure ne présente pas de souci important en matière de ses fondations, malgré l'abaissement du niveau de la rue qui a mis à nu une partie de la fondation du mur nord. **(FIGURE 55)**

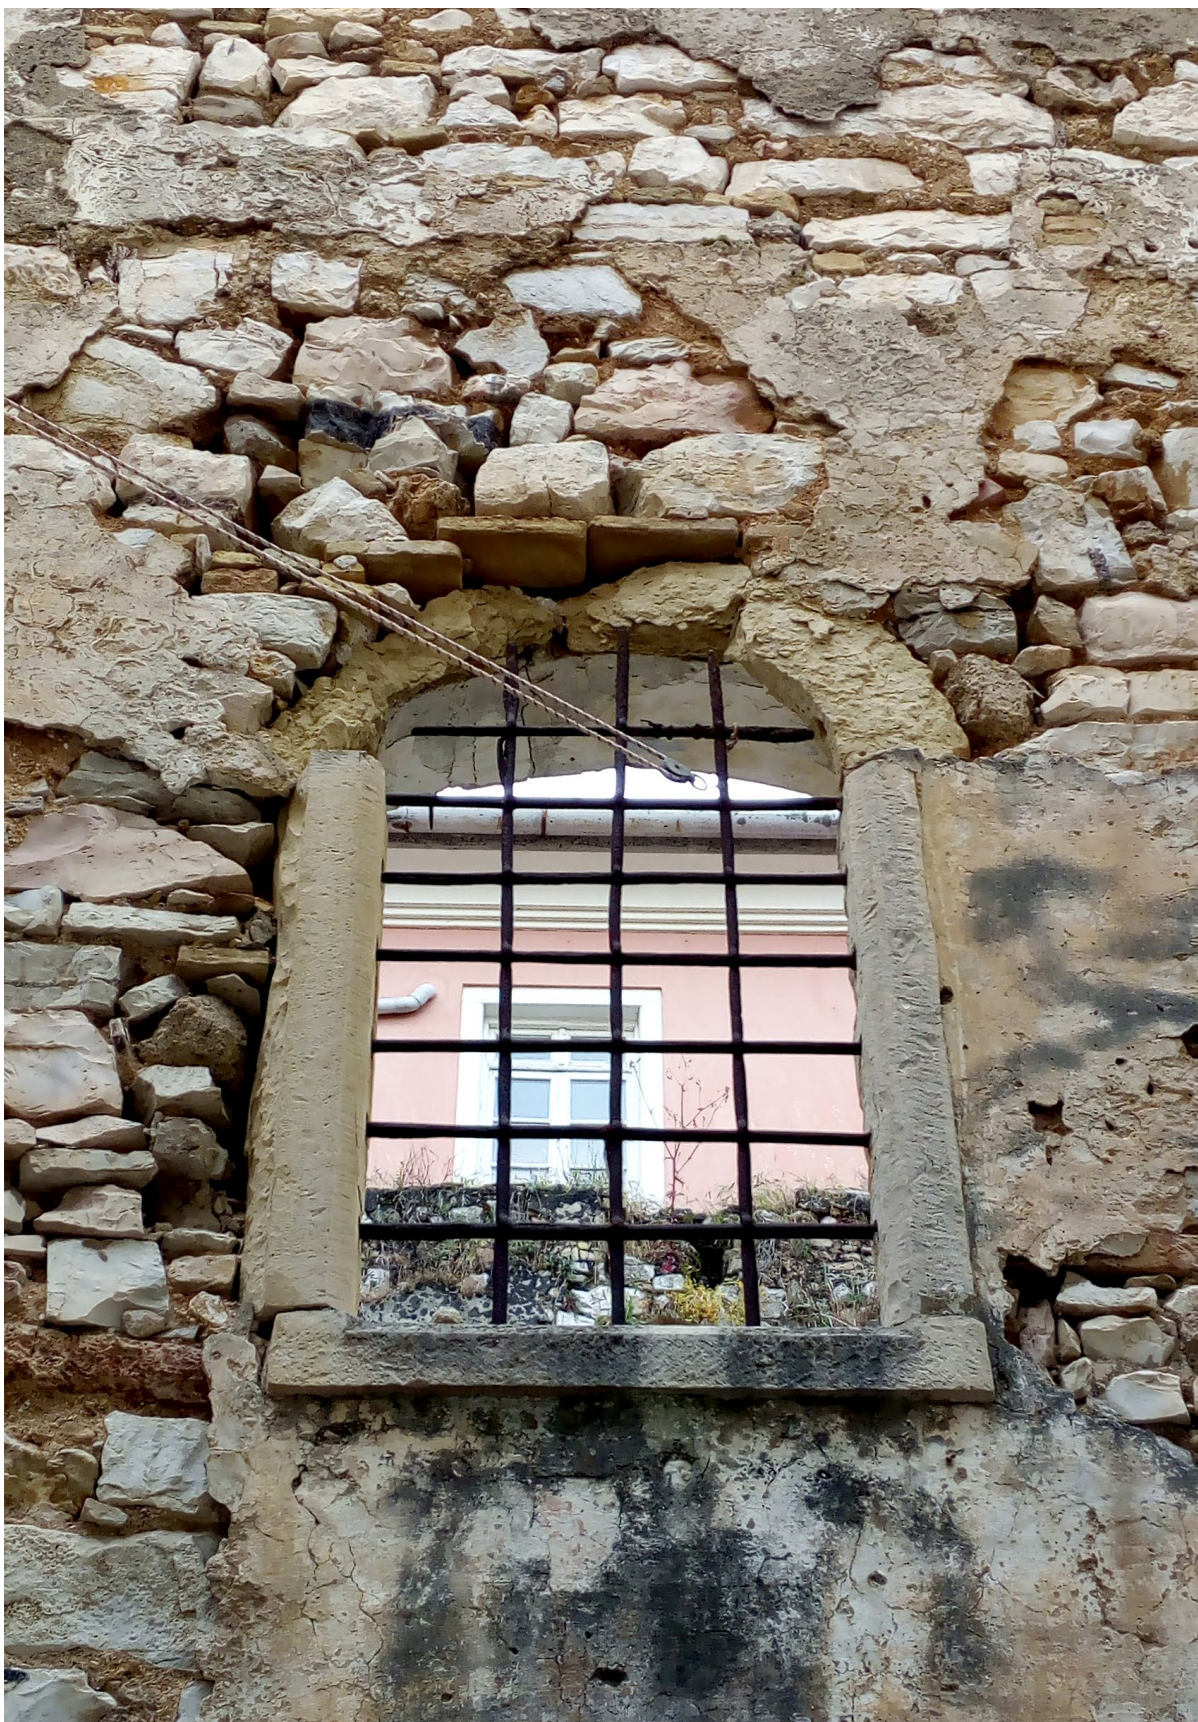
**FIGURE 56**

La baie en plein cintre gauche de l'élévation  
nord de la Sainte Trinité.

Une première pathologie importante concerne la dégradation du grès au niveau des encadrements des baies, qui, étant une pierre tendre, donc moins résistante dans le temps, présente une perte de matière. Citons comme cas le plus grave les claveaux de la baie en plein cintre gauche

de l'élévation nord, qui sont complètement abîmés. (FIGURE 56) En outre, plusieurs pièces en grès présentent un écaillage prononcé, spécialement celles qui sont posées en délit, comme les piédroits de la porte principale nord (FIGURES 96, 54) ou ceux de la porte du matroneum. (FIGURE 27) Vu leur rupture, ces dernières ne semblent même plus assurer une bonne assise pour les linteaux supérieurs. En ce qui concerne la porte du matroneum en particulier, non seulement son linteau est brisé, mais aussi son arrière-linteau en briques est cassé, entraînant un écroulement partiel de la maçonnerie. (FIGURE 97)

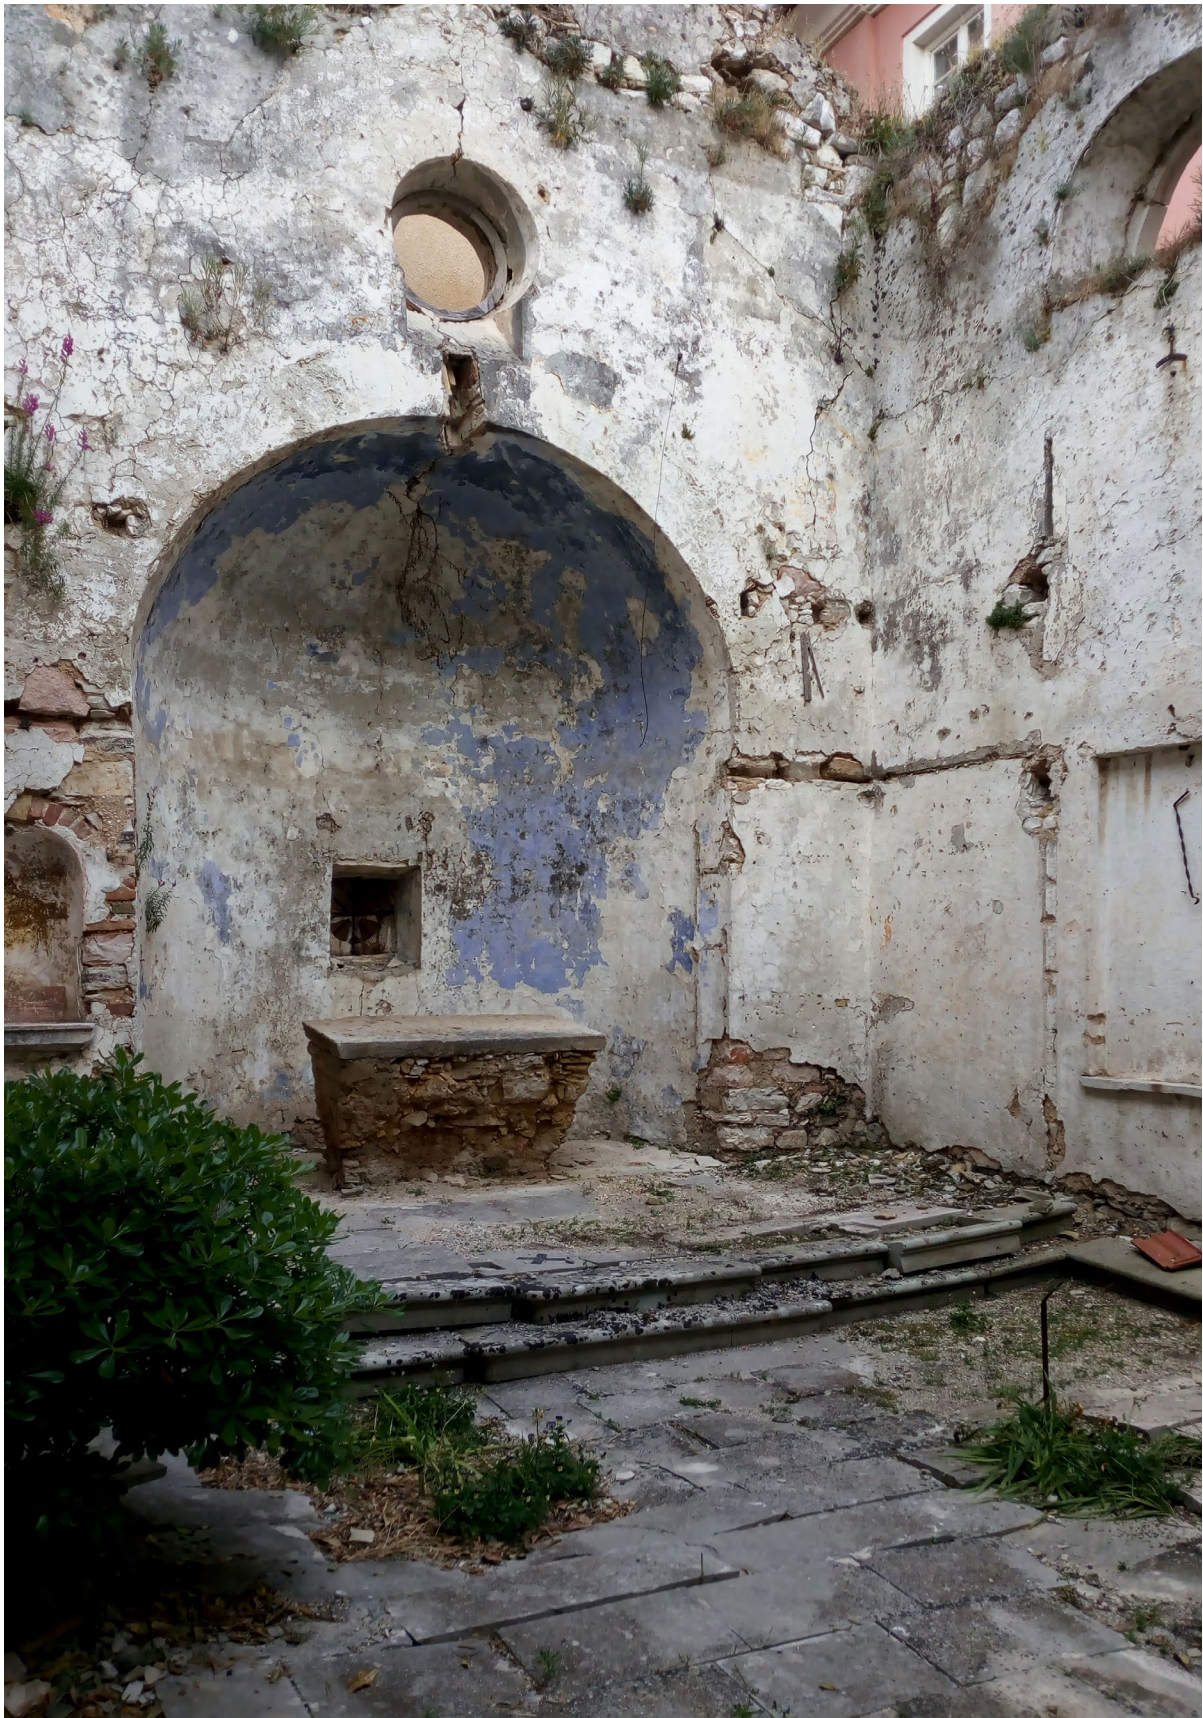
**FIGURE 74**

Vue du sanctuaire de la Sainte Trinité  
depuis le naos.

Le dallage est en pleine phase de délabrement en cause des nombreux tassements différentiels du sol. (FIGURES 109, 74) Beaucoup de raisons pourraient avoir contribué à ce phénomène, comme par exemple son utilisation pour deux siècles comme cimetière, son exposition directe aux intempéries ou même la végétation importante qui poussait là il y a quelques années. (FIGURE 63) Notons aussi que, en raison de la déformation du sol, certaines dalles oblongues sont rompues. De plus, toutes les dalles présentent des contaminations biologiques, étant depuis longtemps exposées aux intempéries, alors que d'autres commencent à se corroder. Ce dernier est principalement remarqué au niveau de l'abside, dont les dalles sont en calcaire marneux, une pierre assez tendre, ayant la tendance à se scinder en strates. (FIGURES 85, 110) Par contre, les autres dalles en grès grossier, qui est une pierre plus dure, sont mieux conservées. (FIGURES 109, 74) Finalement, notons que la partie occidentale du dallage, apparemment en briques, est aussi couverte de béton.

En outre, la décomposition de la maçonnerie du maître-autel, combinée à la déstabilisation du sol, a provoqué son basculement vers le naos (FIGURE 74), alors que, vu son couronnement par une grande dalle monolithique en grès, le risque d'écroulement augmente considérablement. Notons aussi que la dalle, en cause de son exposition directe aux intempéries durant ces dernières décennies, se présente assez érodée. (FIGURE 75)

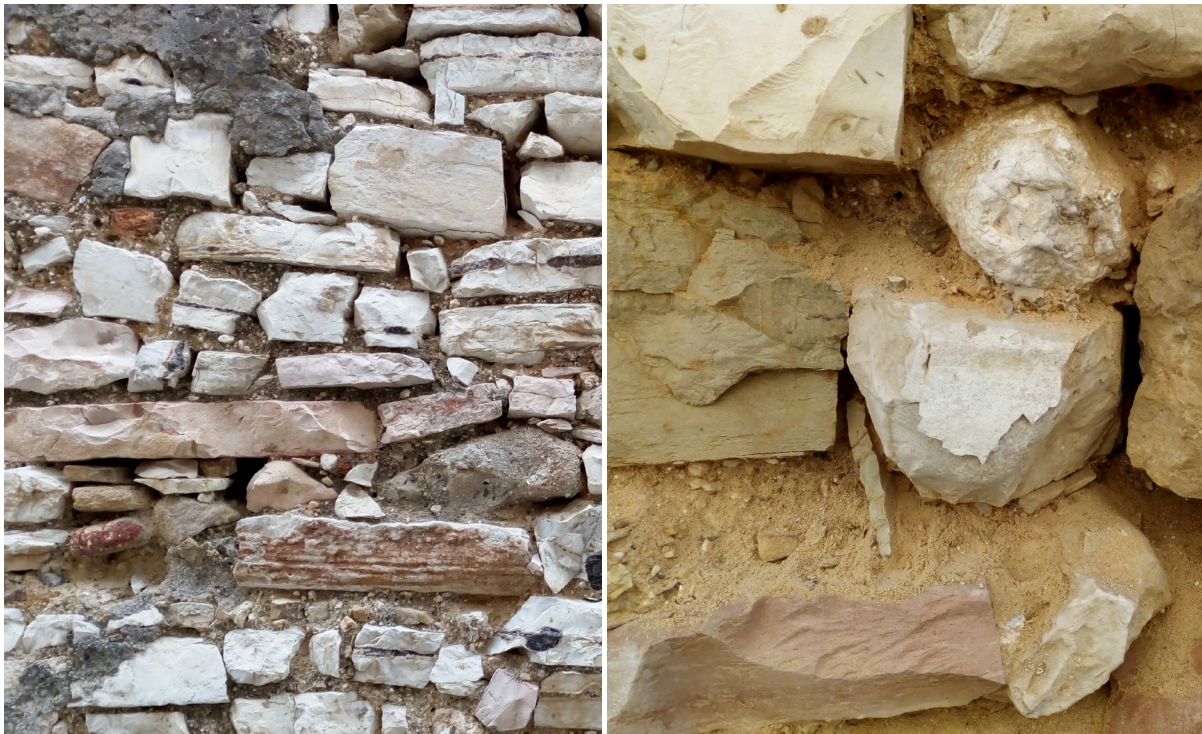
**FIGURE 93**

Phénomènes d'érosion du mortier de  
pose de la maçonnerie.

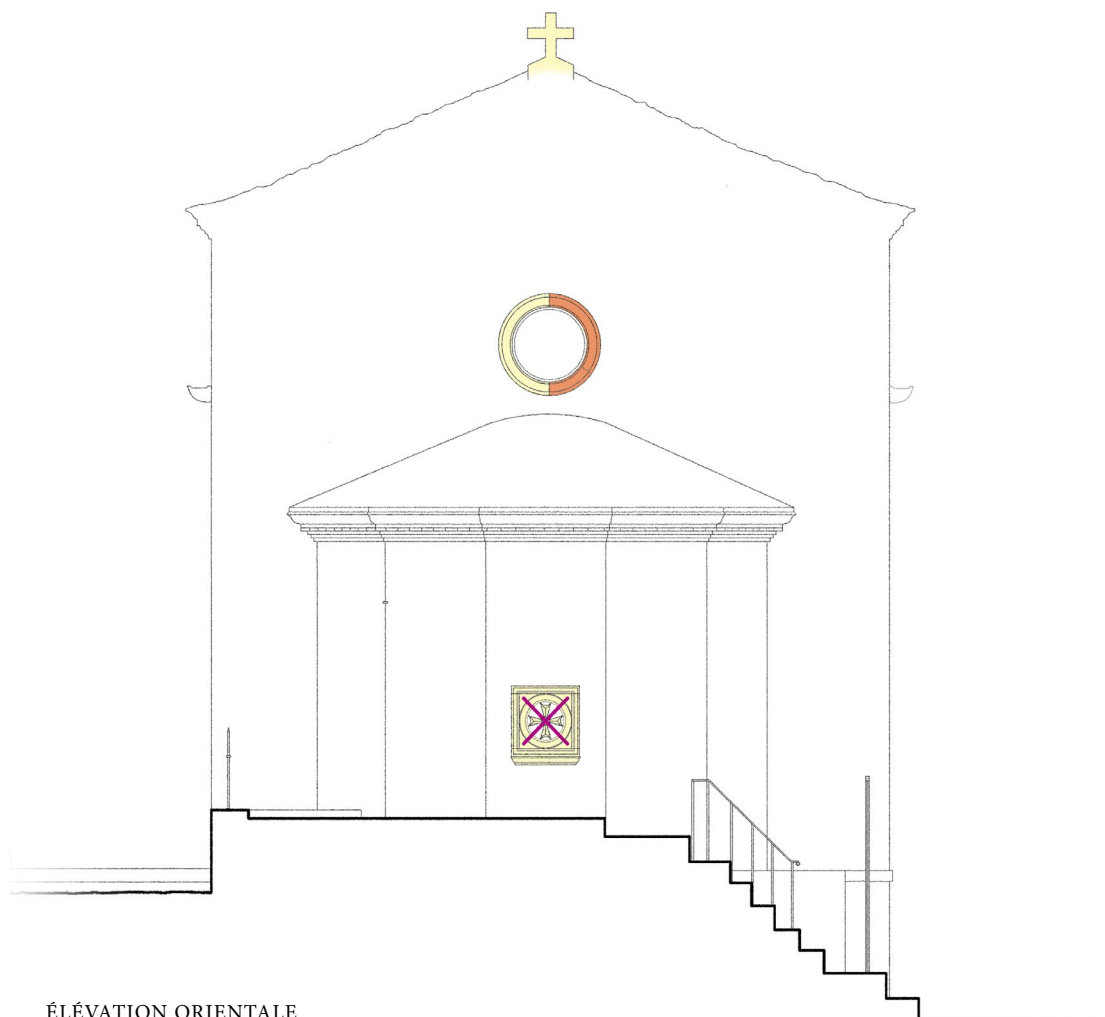
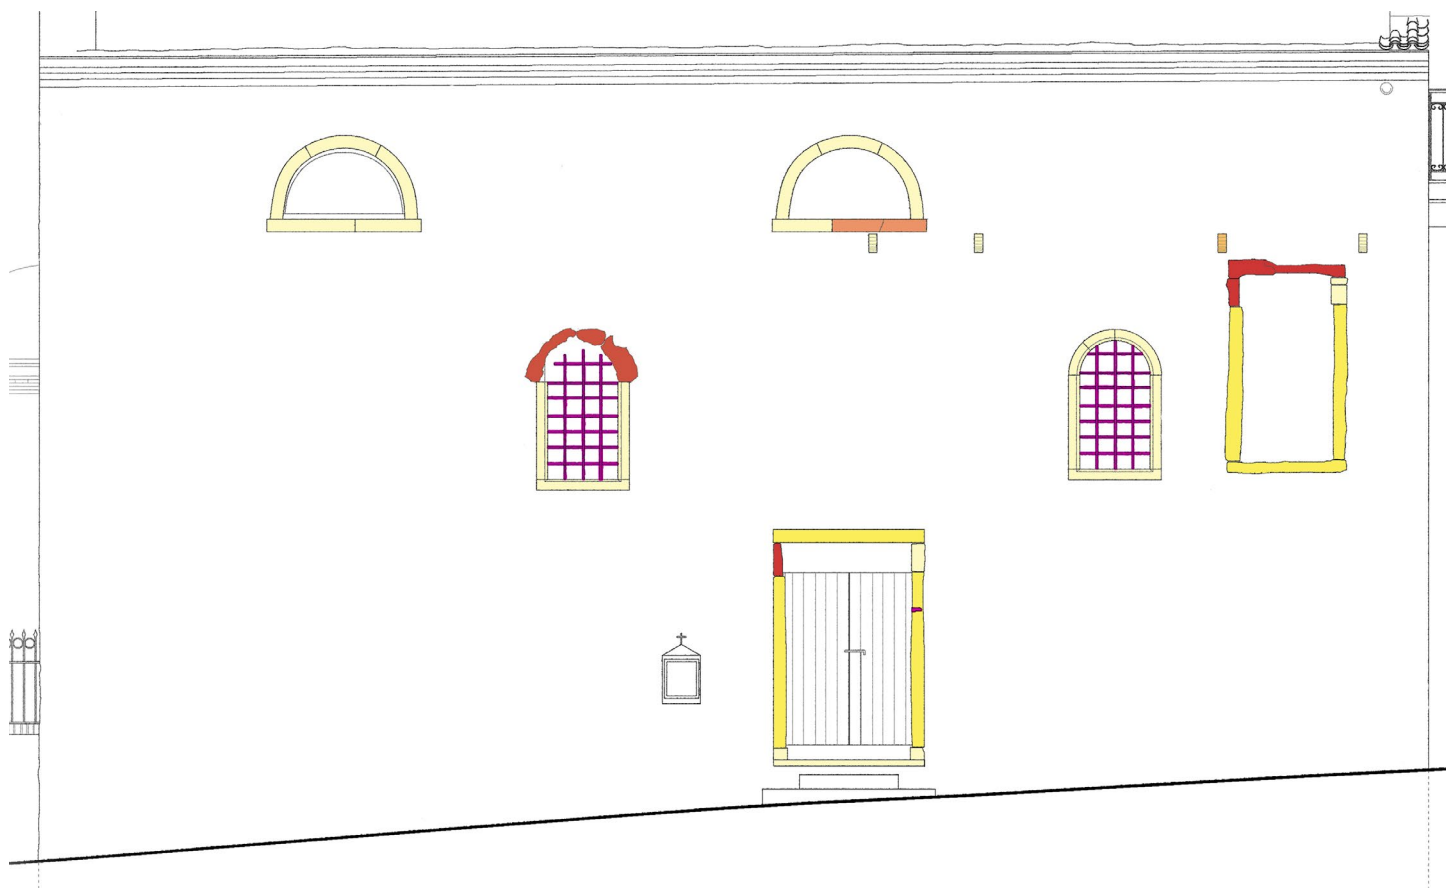
ÉLÉVATION ORIENTALE

| | PIERRES FATIGUÉES ( MINEURES BRISURES, FISSURES OU ÉROSION ) | | PIERRES FISSURÉES |
| | PIERRES FORTEMENT ERODÉES | | ÉLÉMENTS MÉTALLIQUES CORRODÉS |

Schémas de dégradation des pierres apparentes des élévations extérieures de la Sainte Trinité.

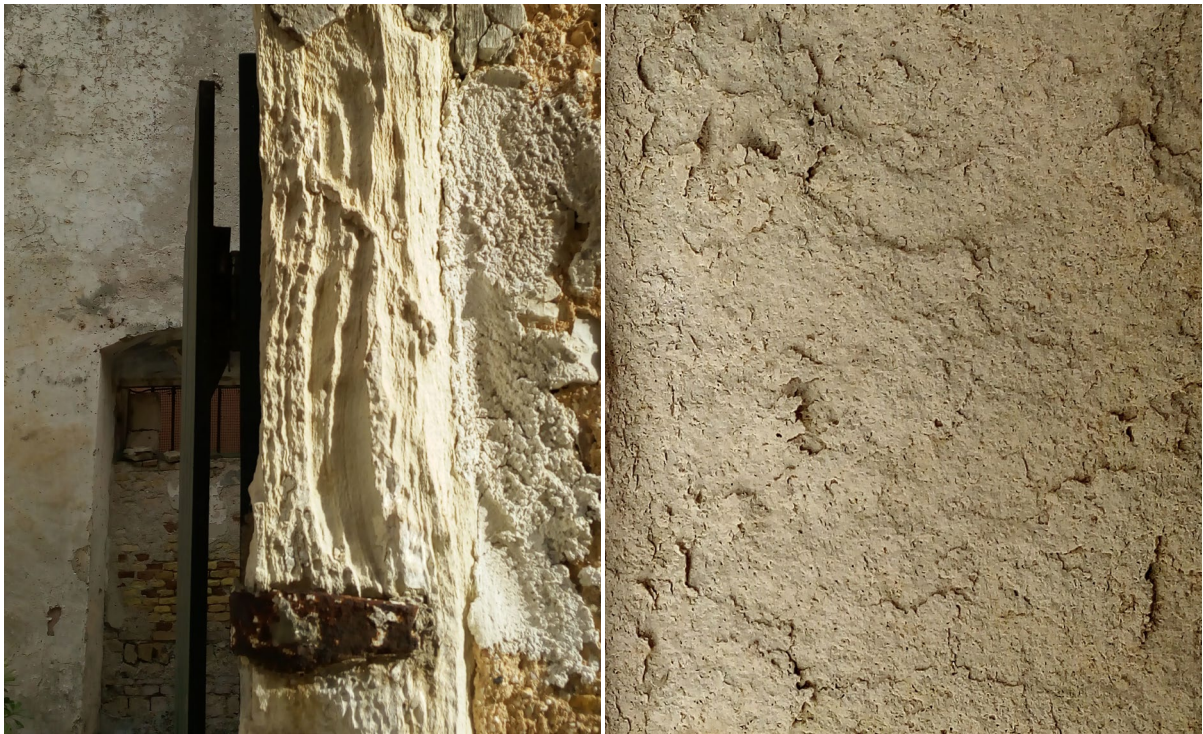
**FIGURE 96**

Phénomènes de dégradation du grès au niveau de l'encadrement  
de la porte principale nord.

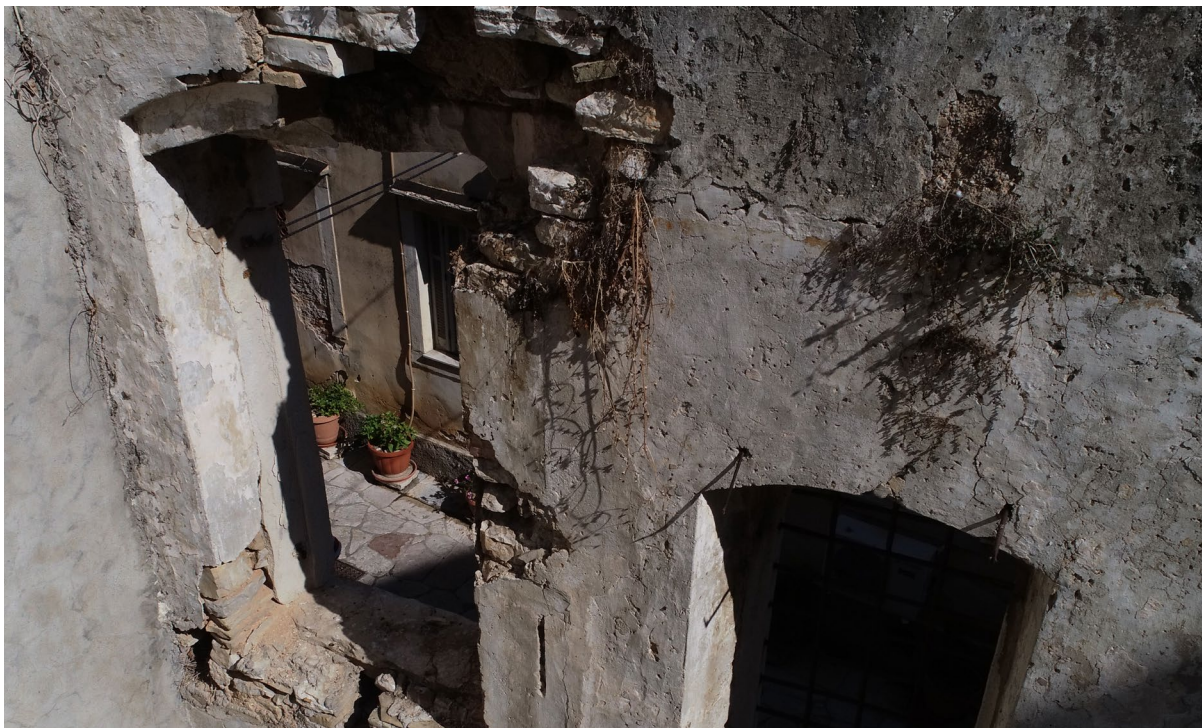
**FIGURE 97**

Écroulement partiel de la maçonnerie au niveau de l'arrière-linteau  
de la porte du matroneum.

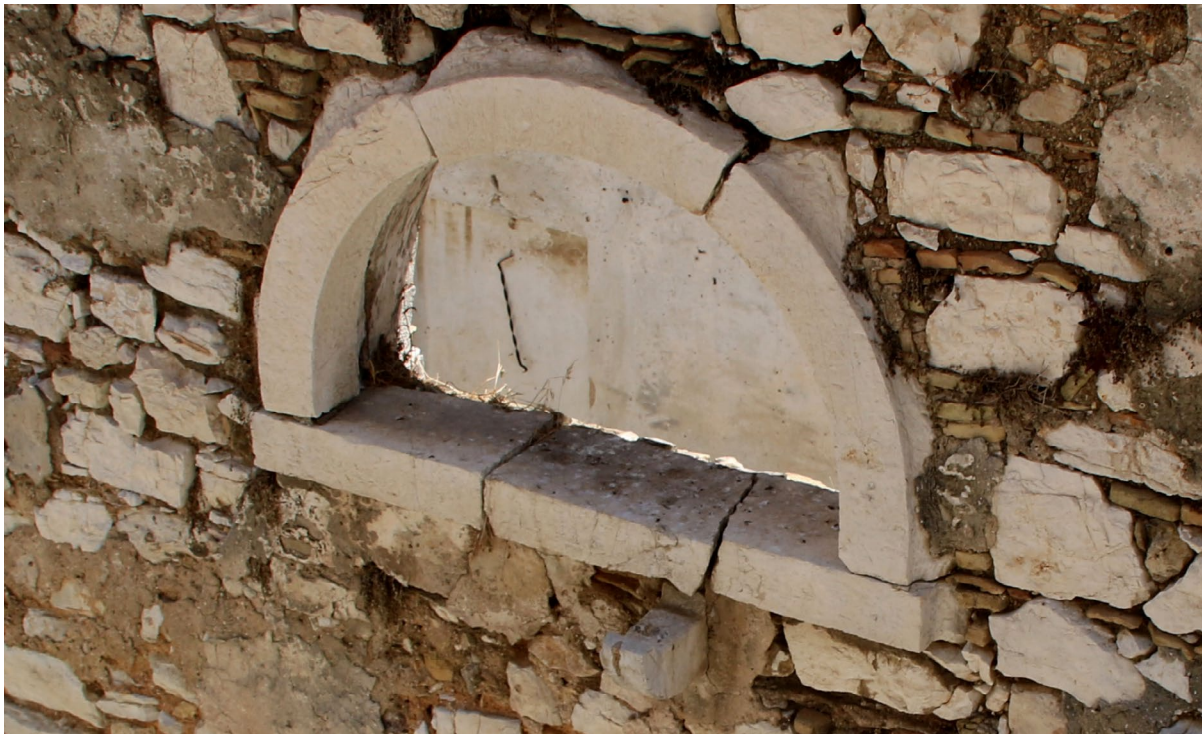
**FIGURE 98**

Seuil brisé au niveau de la demi-lune  
nord-ouest.

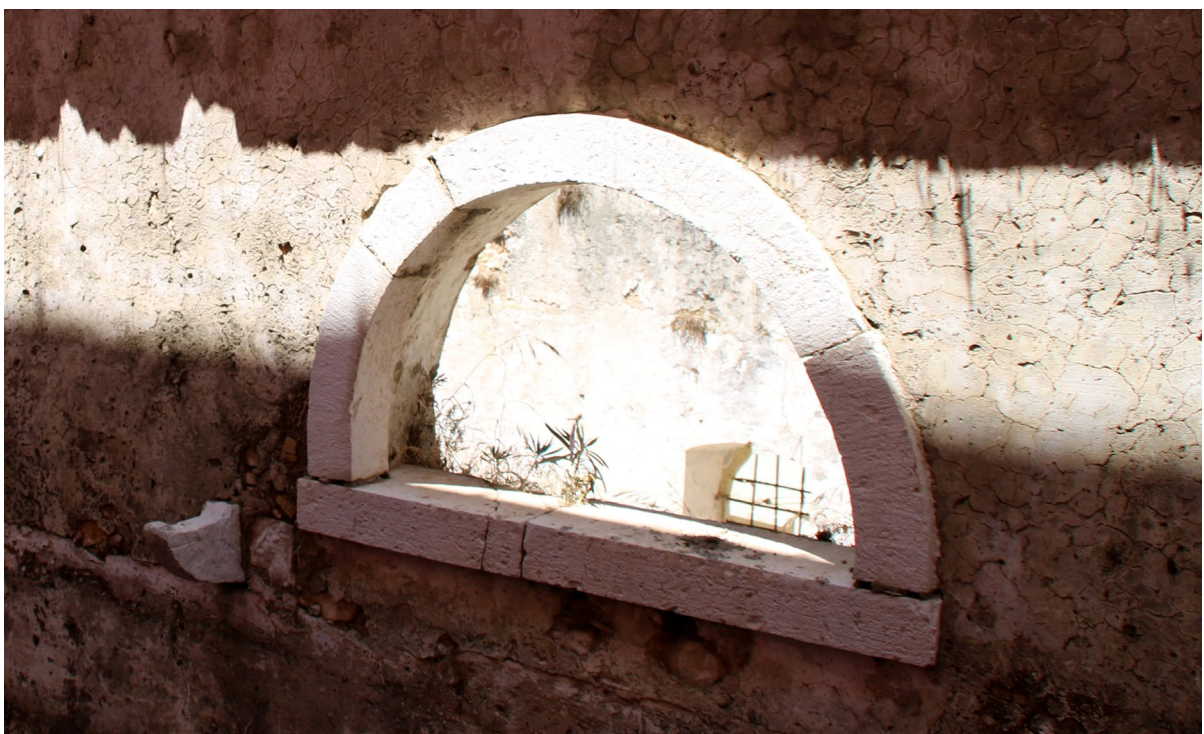
**FIGURE 99**

Seuil brisé au niveau de la demi-lune  
sud-est.

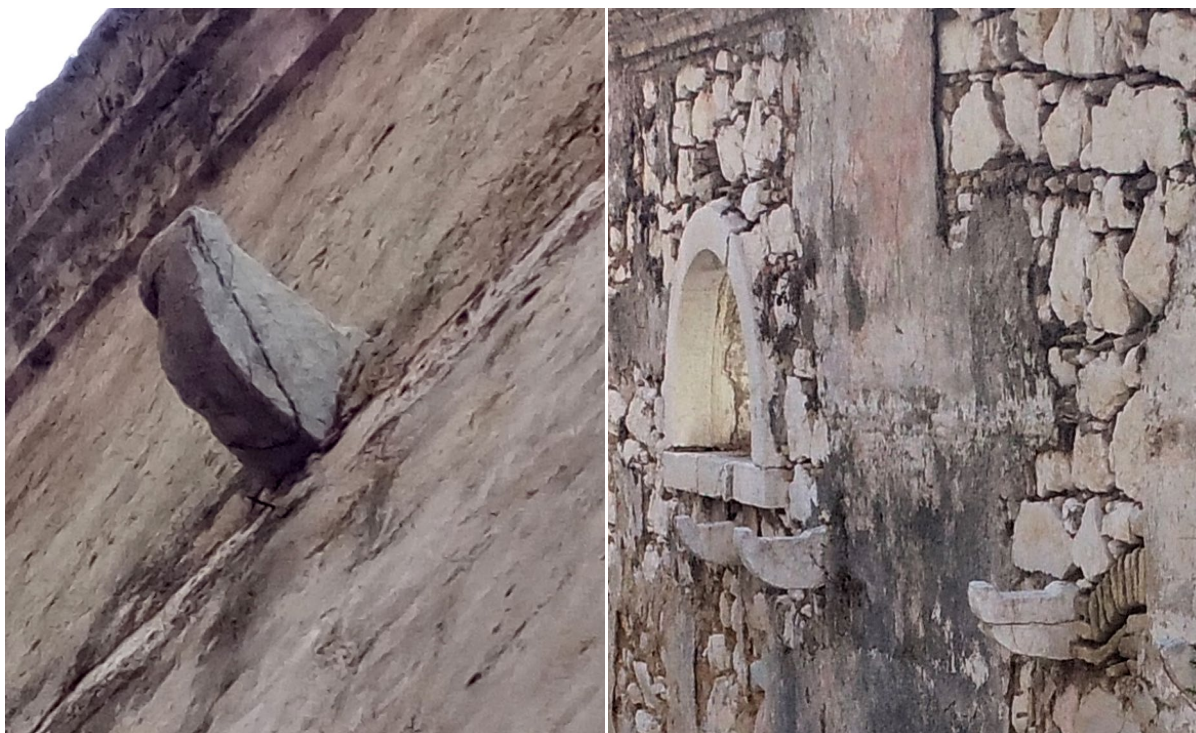
**FIGURE 100**

Certaines inquiétudes émergent en ce qui concerne certaines des consoles saillantes, qui présentent des fissures (FIGURE 100), apparemment en cause de la nature de la pierre ainsi que de son exposition continue aux intempéries. On craint que ces pièces pourraient poser des problèmes en termes de sécurité en raison du danger de chute de matière.

Phénomènes de fissuration au niveau des  
consoles saillantes.

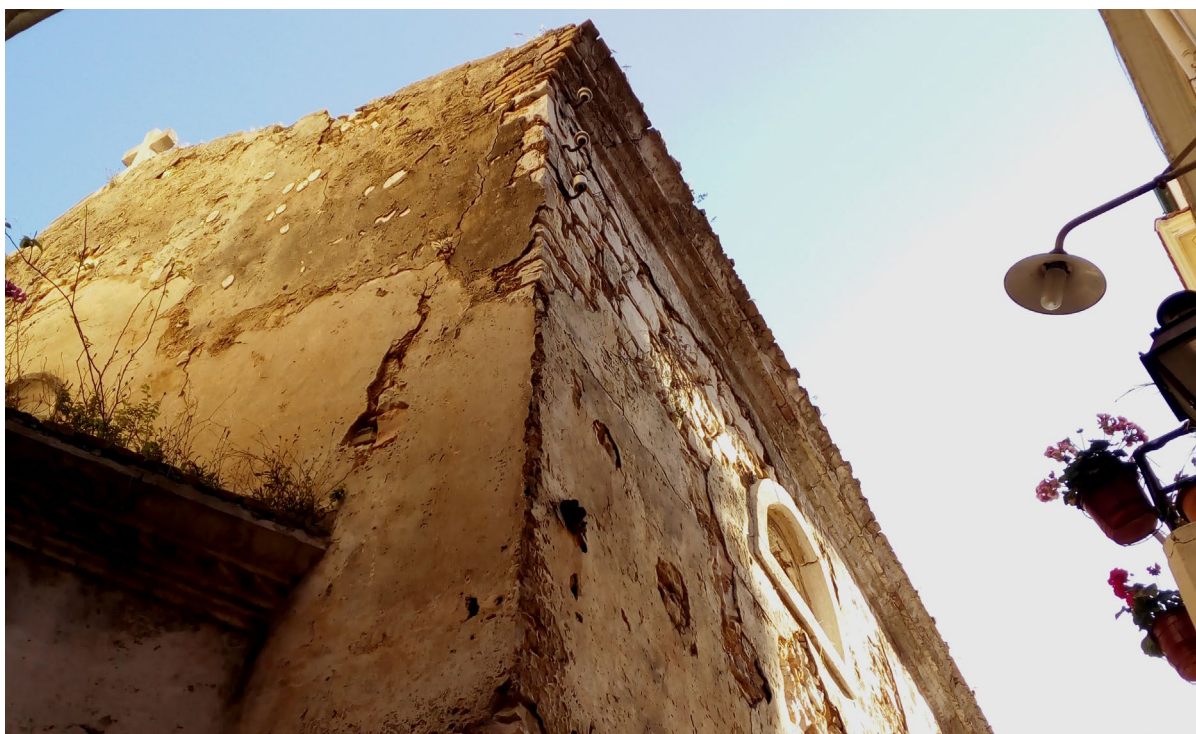
**FIGURE 101**

Le plus étendu problème de fissuration se présente au niveau du mur oriental. Plus concrètement, au niveau de la clé de la voûte, on repère que le mur présente un bombement de presque cinq centimètres vers le naos, alors que certaines briques de la clé sont déjà tombées. (FIGURE 74) De plus, une fissure verticale traverse centralement le mur, commençant des intrados de la voûte, passant ensuite par la clé, pour traverser même l'oculus avant de disparaître juste au-dessous des traces du premier pignon. Deux autres fissures longues et obliques se trouvent dans les extrémités du mur, au niveau de son raccordement aux deux murs gouttereaux. (FIGURES 62, 101)

Globalement, il est à souligner dans le préalable que, même si les fissures semblent être assez larges, cela ne correspond probablement pas à la réalité, puisque c'est juste le décollement de l'enduit tout autour ou la chute de la matière qui les font paraître importantes. (FIGURE 102) Comme on le verra dans la suite de cette partie, les vraies déformations peuvent être beaucoup plus mineures.

La fissuration du mur oriental au niveau de son raccordement  
au mur gouttereau nord.

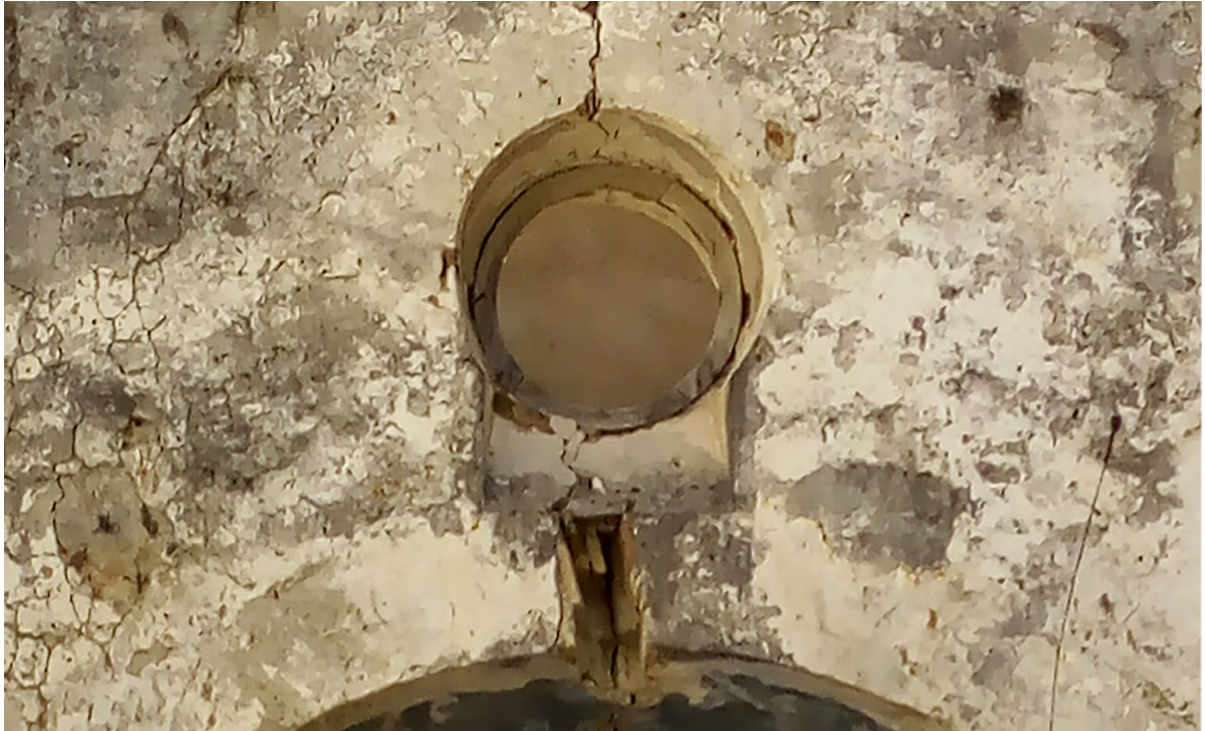
**FIGURE 102**

Detail de la fissuration au niveau de  
la clé de la voûte.

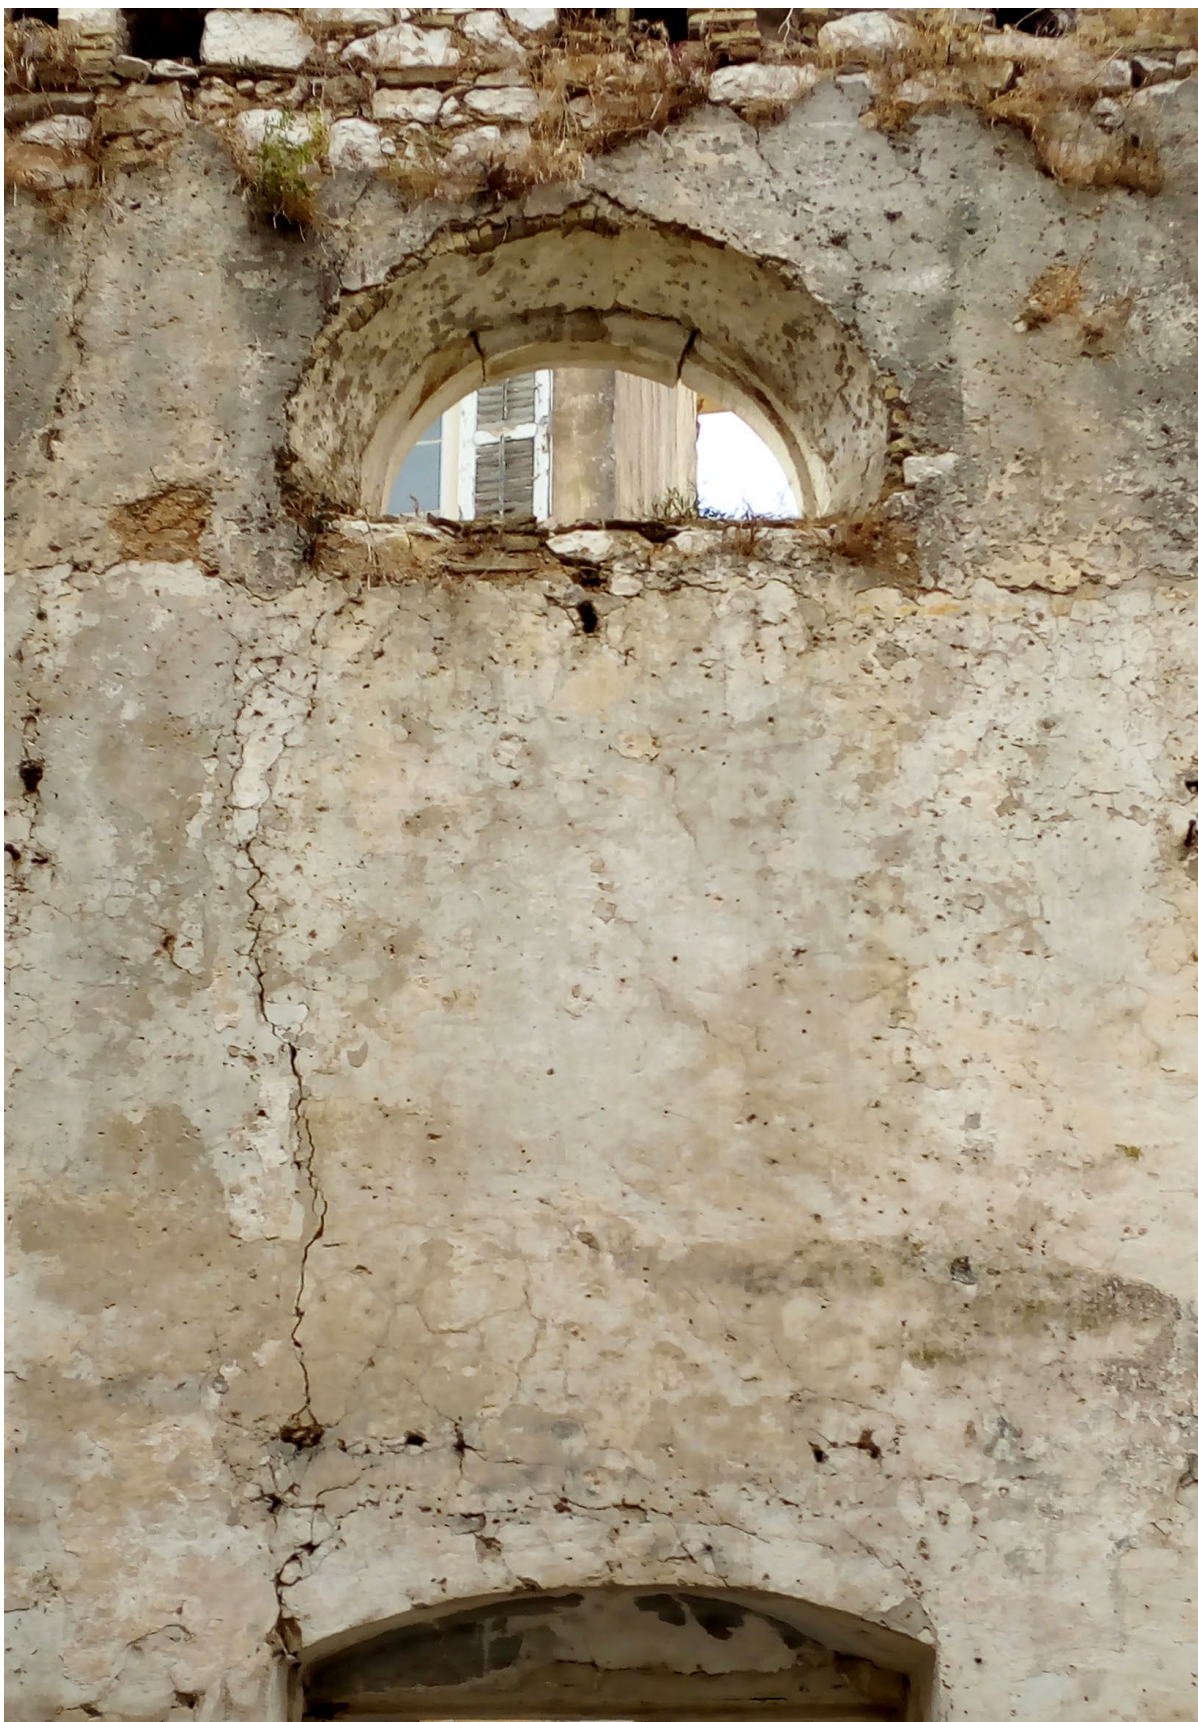
**FIGURE 108**

Notons aussi une étroite fissure verticale, se trouvant au niveau de la porte principale nord, traversant le mur sur toute sa hauteur. **(FIGURE 108)** Les données disponibles ne nous permettent pas de dire avec certitude quelle est la cause de son apparition, mais on suppose que cela est dû à des tassements différentiels du sol ou à des secousses sismiques. Dans tous les deux cas, son apparition au niveau de la porte est absolument normale, puisque elle constitue la partie la plus vulnérable de la géométrie du mur. Selon toute probabilité elle n'est pas alarmante. Néanmoins, comme on le verra dans la partie suivante, on devra la contrôler avec un fissuromètre pour des raisons de sécurité, dans le but de savoir avec certitude si elle est dormante ou vivante.

Rappelons aussi que la fissure horizontale au niveau du rehaussement des murs, apparemment due, comme cité précédemment, aux différentes propriétés physiques des deux phases de la maçonnerie ou à leur pas parfaite collaboration mécanique lors des secousses, n'est pas très inquiétante. **(FIGURES 47, 108)**

La fissure verticale au niveau de la  
porte principale nord.

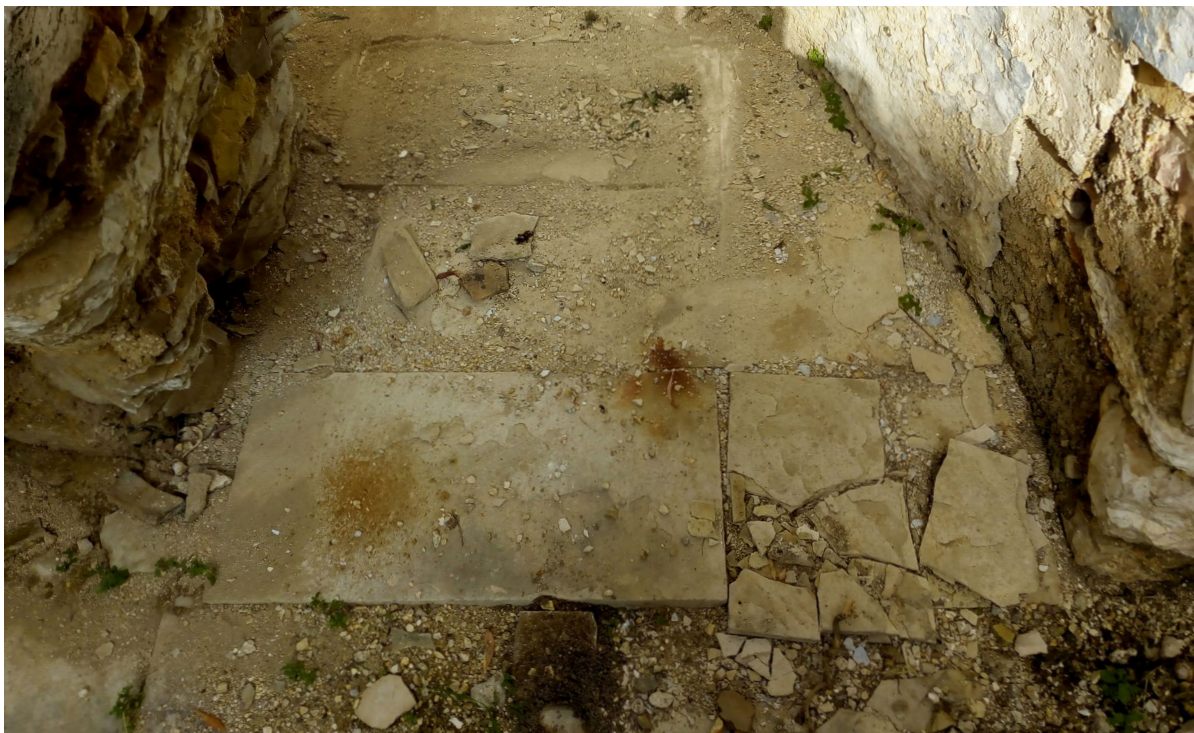
**FIGURE 110**

La dégradation des dalles en calcaire marneux au  
niveau de l'abside de la Sainte Trinité.
