# **Démolir ou bâtir avec ce qui reste : Réhabiliter le patrimoine ancien**

*Le cas du Mont-de-Piété de Tournai.*

Travail de fin d'étude présenté en vue du diplôme d'architecte, au sein de la Faculté  
d'ingénierie architecturale et d'urbanisme de l'Université Catholique de Louvain  
UCLouvain – LOCI Tournai.

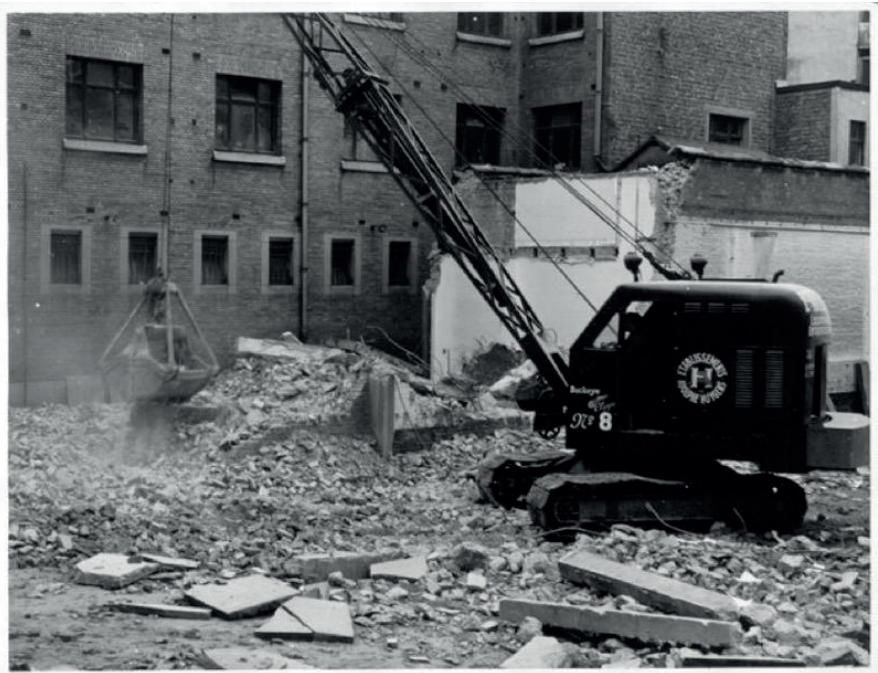
Figure 5 : Pelle mécanique sur un chantier de démolition bruxellois, dans les années 1950 (Archives de la Ville de Bruxelles, AVB C-11104)

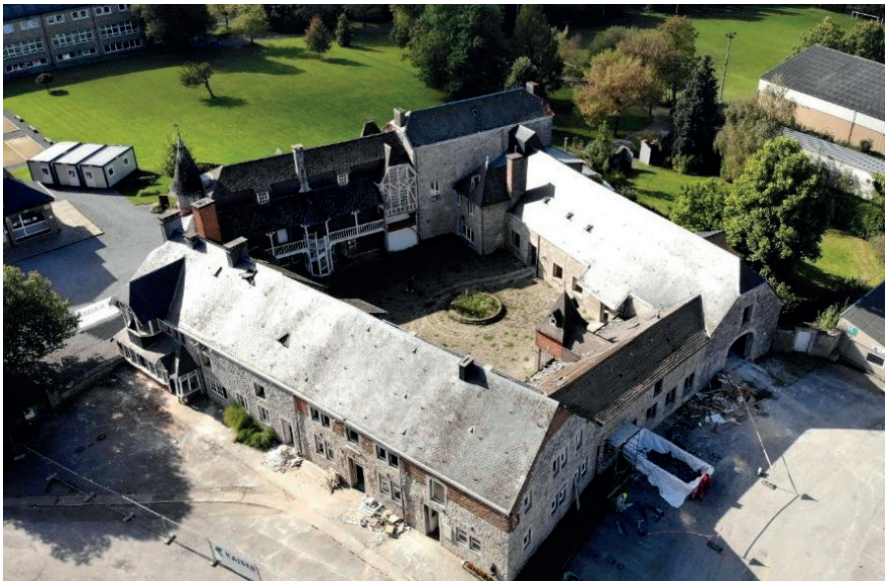
Figure 7 : Vue aérienne de la ferme Saint-Quentin à Ciney, ancienne école d'agronomie de la Province de Namur  
© Historia ASBL (2024)

Il s'agit actuellement d'une école d'agronomie située à Ciney, dans la province de Namur, installée en partie dans une ferme quadrilatère ancienne en moellon de calcaire qui a été transformée au fil du temps. La première représentation de la ferme figure sur la carte Ferraris de 1777, sans que l'on n'ait de preuve formelle autre. Les archives de Namur mentionnent la présence d'une occupation bâtie dès le XIV<sup>e</sup>

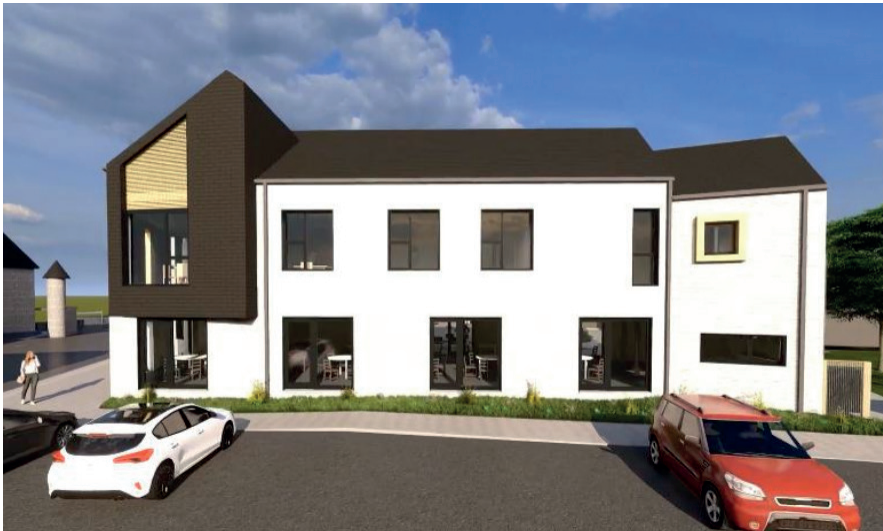
Figure 8 : Artenco. (2022). Élévation du projet de la nouvelle école d'agronomie durable à Ciney (Province de Namur) [Modèle architectural]. Projet réalisé pour la Province de Namur

Une étude préliminaire des potentialités de réhabilitation du bâtiment existant aurait pu être réalisée. La question programmatique aurait pu être pensée en fonction des espaces existants, des adaptations auraient pu être envisagées afin de concilier l'existant et les nouveaux besoins, d'autant plus que la nouvelle construction accueillera le même usage que l'ancienne ferme reconvertie. La génération d'une telle quantité de déchets aurait ainsi pu être évitée, et la ferme aurait pu continuer à transmettre l'histoire du site.

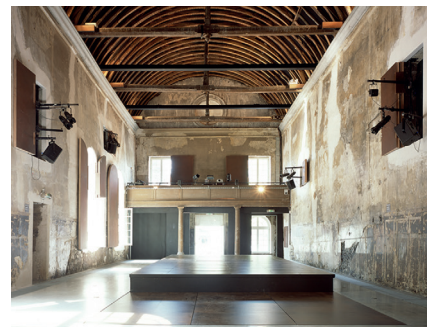
Figure 15 : Chapelle  
© Philippe Ruault

La chapelle accueillent a été reconvertie en salle polyvalente, pouvant être transformée en salle de spectacle grâce à l'intégration de gradins rétractables dans l'épaisseur du sol. L'importante hauteur sous plafond a permis l'installation d'une mezzanine propice à des expositions<sup>62</sup>. Ce projet de reconversion a été salué par le Prix Européen Bauwelt de la Première Œuvre en 2005.

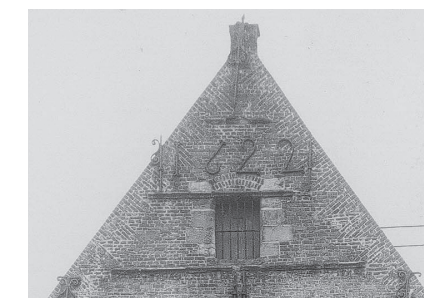
Figure 22 : Photographie du millésime des ancrs (1943).  
© KIK-IRPA, cliché a038761

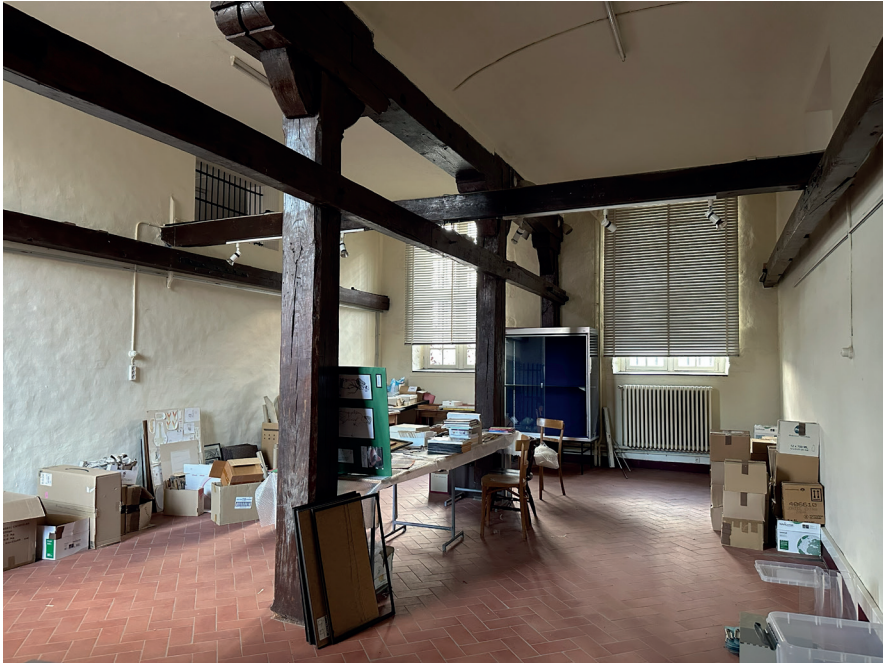
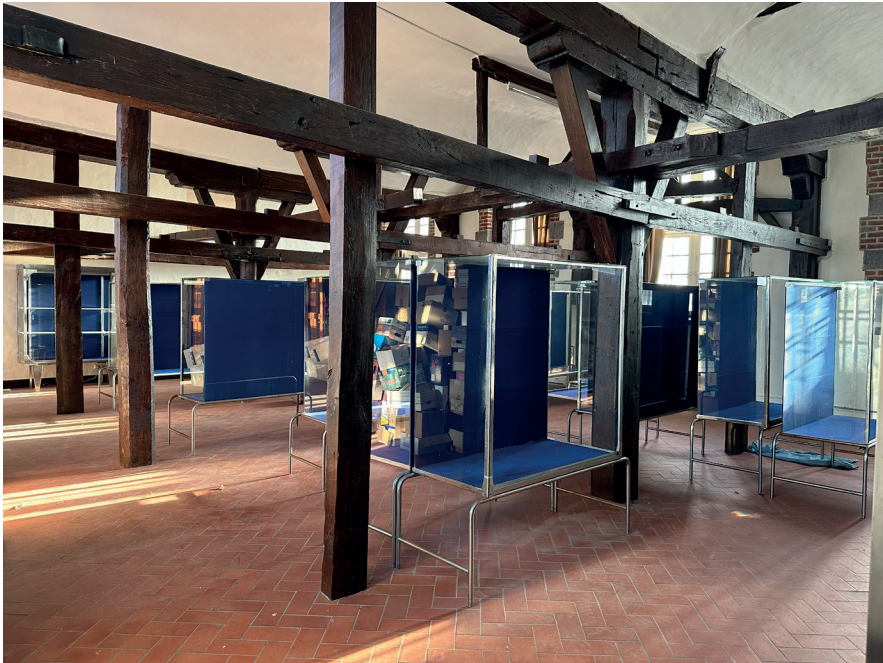
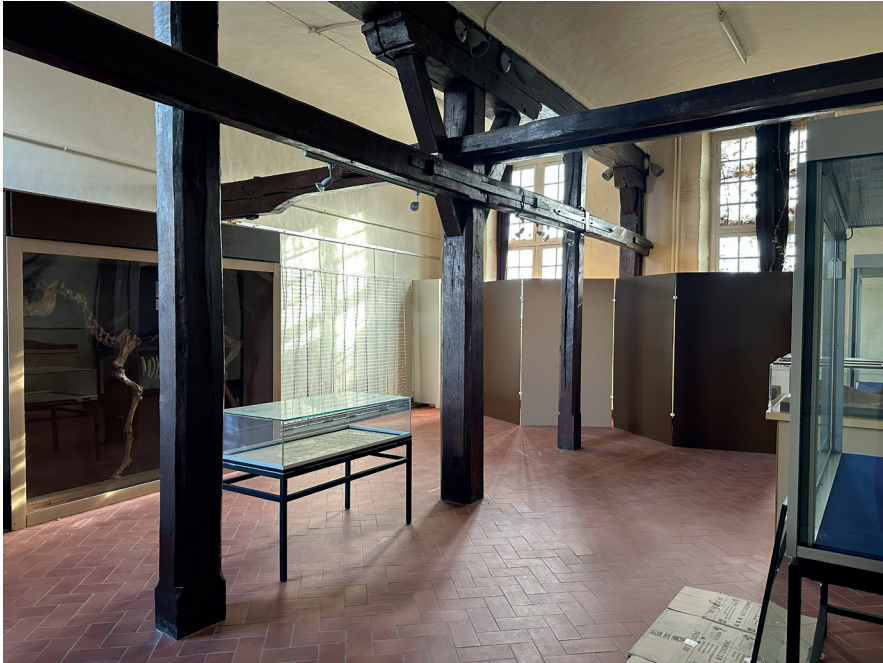
La structure repose sur un système de portiques en bois reliés en façade par des ancrages métalliques à motif floral ou sobre. Les efforts de la charpente sont répartis sur des portiques en bois aux premier et deuxième étages, et par des piliers en pierre reliés par des tirants métalliques au rez-de-chaussée. Les portiques en bois sont composés de deux poteaux pour la première moitié de l'édifice et de trois poteaux pour la seconde. Le complexe associe poteaux équarris, poutres, potences simples et doubles, semelles et aisseliers. Un système de double ancrage longitudinal de tirants métalliques coexiste dans les planchers.

Figures 24, 25, 26 : Les différentes types de portiques du mont.  
© Anna Denis (2025)

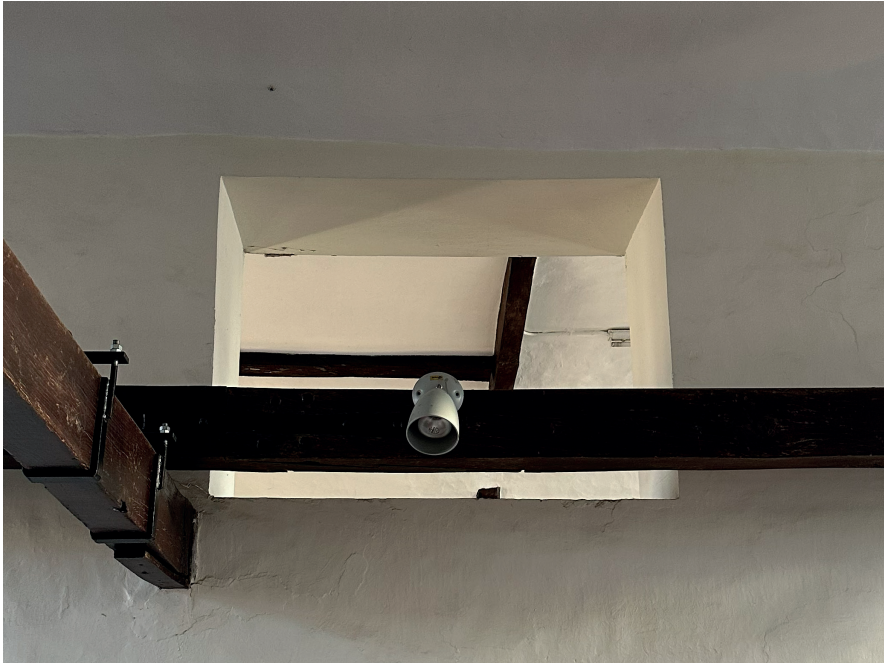
Des ouvertures en haut des murs de séparation assurent la ventilation naturelle et la diffusion de la chaleur.

Figure 27 : Ouverture pour la ventilation  
© Anna Denis

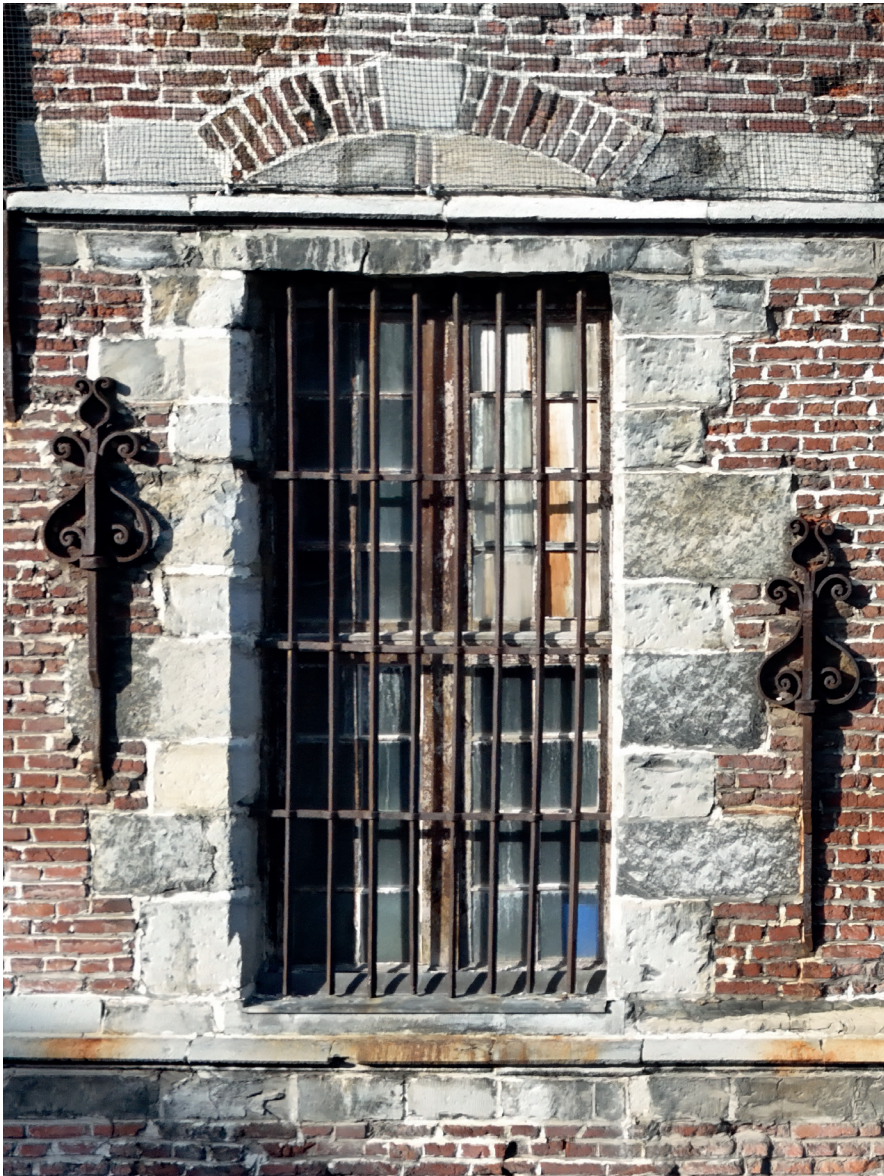
Des grilles en fer forgé sécurisent les baies tout en reprenant les charges verticales. Ce bâtiment est l'un des premiers construits à Tournai dont les fenêtres ne comportent pas de meneaux.

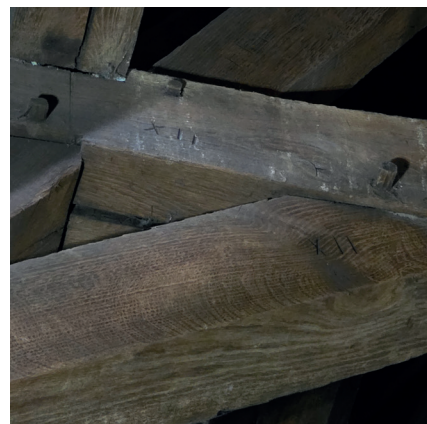
Figure 29 : Marques de charpentier  
© J.-L. Vanden Eynde  
(2025)

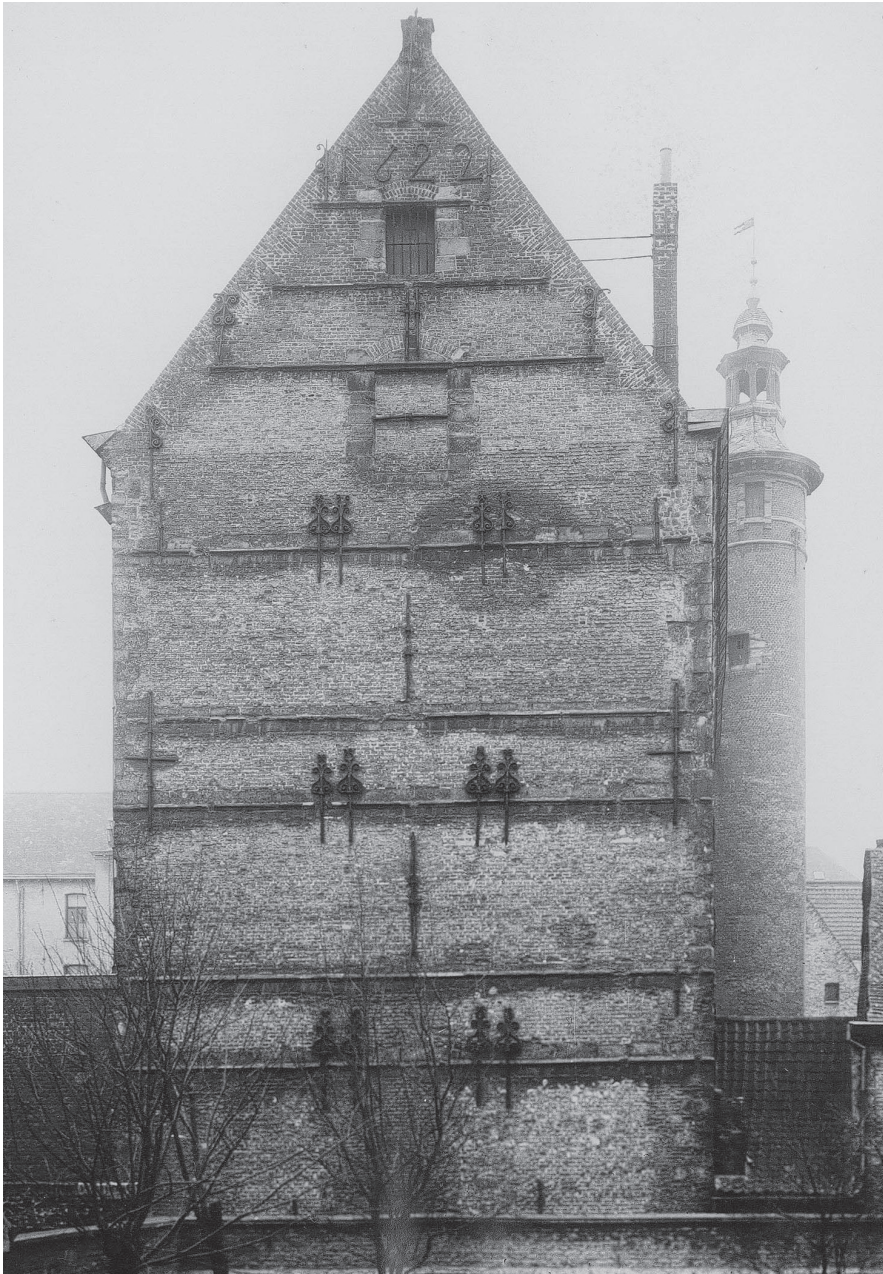
Figure 42 : Pignon avant restauration (1942).  
© KIK-IRPA, cliché a038761

La commission royale des monuments a signalé en 1942 que la partie supérieure de la tourelle menaçait de s’effondrer. Un relevé de l’ensemble du bâtiment fut réalisé par Lucien Joseph François entre 1945 et 1946.

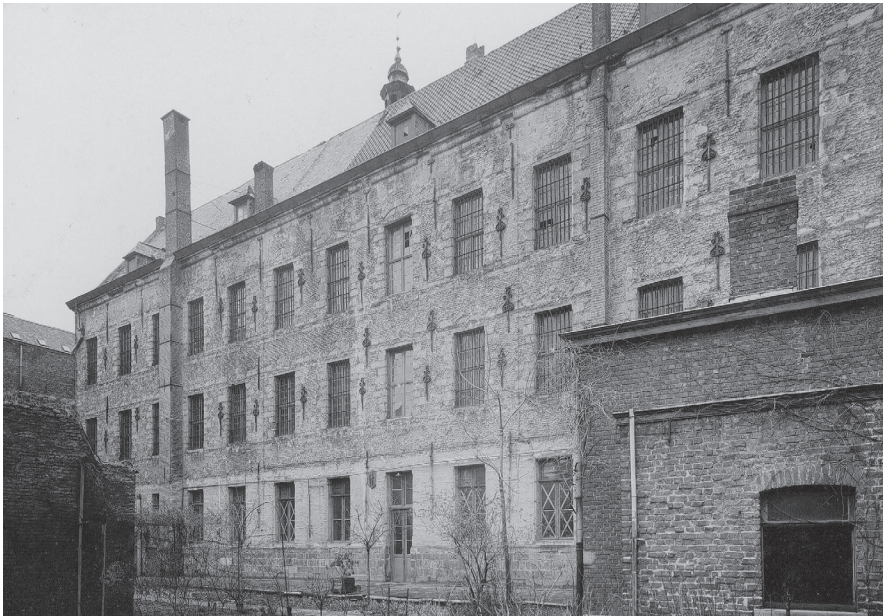
Figure 43 : Façade arrière avant restauration (1942).  
© KIK-IRPA, cliché a019472

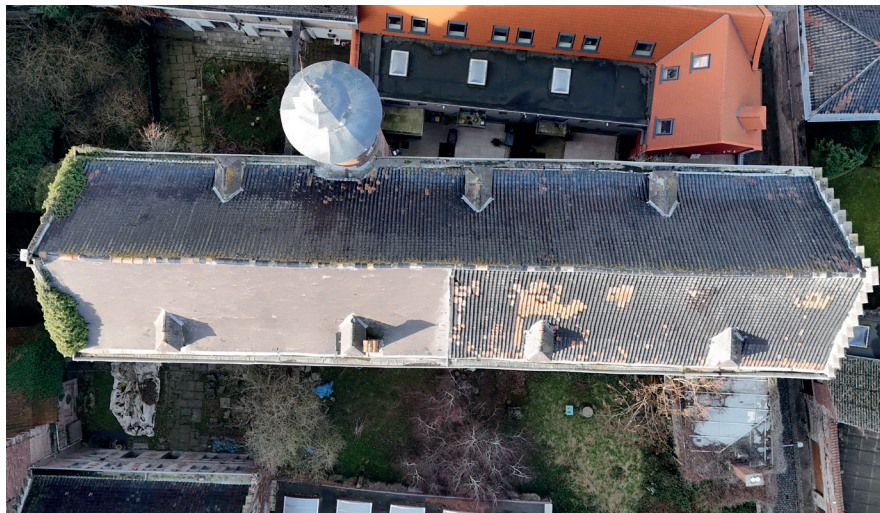
Figure 51 : Toiture du mont.  
© Valentin Bouvry (2026)

La couverture principale, en tuiles vernissées noires en « S » sur la majeure partie du toit et en ardoises sur le versant sud, présente des défauts d'étanchéité significatifs. Les lucarnes sont dans un état critique : boiseries putréfiées, ardoises manquantes, maçonneries déformées, rebouchages improvisés à la mousse expansive PU ne trompent pas sur l'absence d'entretien régulier. Certaines nécessitent une restauration complète, d'autres un remplacement total. Ces défaillances en toiture ont directement engendré des infiltrations à l'intérieur du bâtiment, de la charpente au rez-de-chaussée, où il pleut à l'intérieur, et où le mur intérieur du pignon nord et la voûte sont recouverts de mousse et où l'enduit s'effrite sous l'effet de l'humidité.

Tout commence par la couverture. Un toit mal entretenu ne protège plus : les ardoises se fissurent, glissent et tombent, les lucarnes perdent leur étanchéité, les chenaux en zinc se percent, se déforment et l'eau y stagne. L'eau, en s'infiltrant, ne reste pas en surface. Elle chemine dans les maçonneries, gèle en hiver, fait éclater les pierres et les briques, dissout les joints à la chaux, et finit par atteindre les structures intérieures.

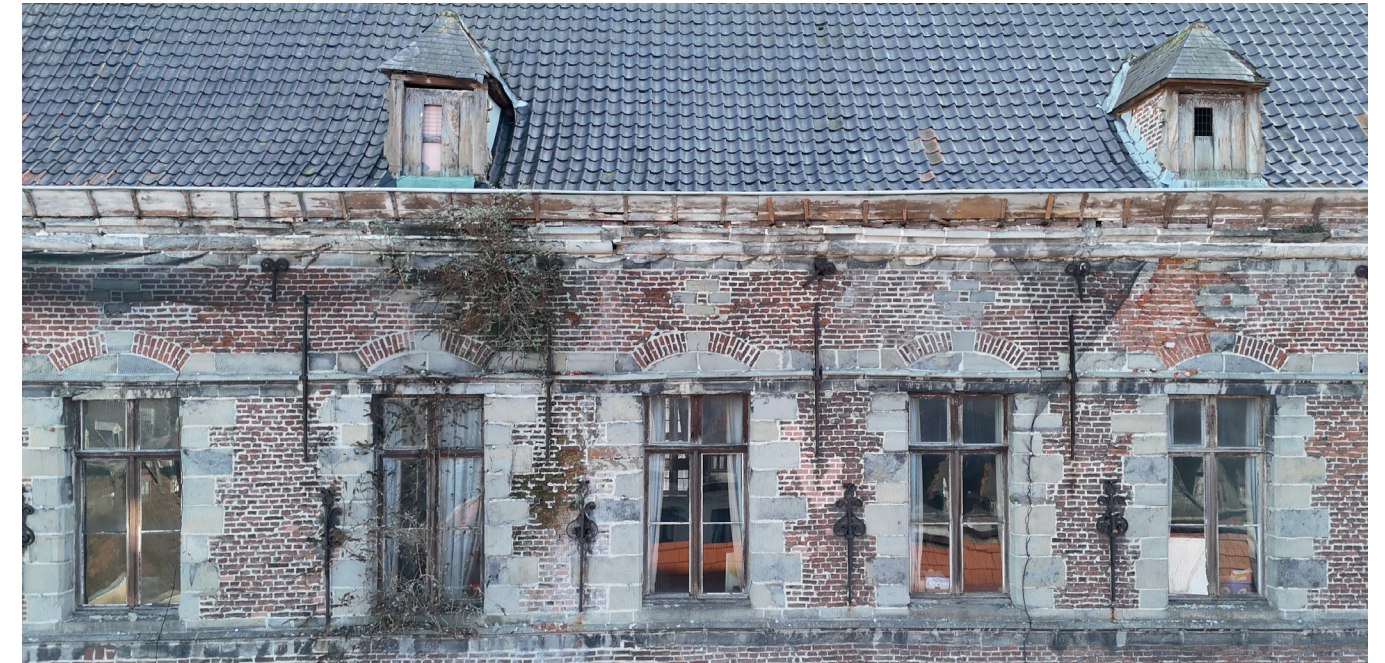
Figure 52 : Multiples pathologies sur la façade.  
© Valentin Bouvry (2026)

Les conséquences se lisent ensuite sur les façades. Le manque d'étanchéité des chenaux a provoqué des ruissellements continus sur les briques et les pierres. L'eau a fissuré et fendu de multiples pierres, gorgé les maçonneries jusqu'à provoquer un gonflement des murs vers l'extérieur, et dissout de nombreux joints. Ce que l'on observe aujourd'hui n'est pas le résultat d'une catastrophe soudaine, mais l'accumulation de décennies sans intervention.

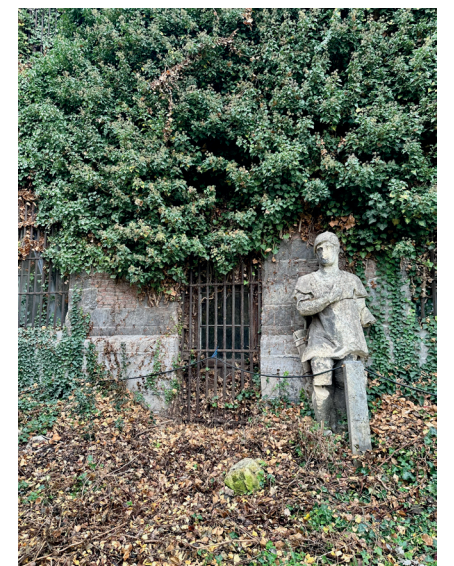
Figure 53 : Façade disparaissant derrière le lierre.  
© Anna Denis (2026)

La végétation parachève ce tableau. Le lierre a colonisé l'intégralité du pignon sud, la tourelle secondaire et les six dernières travées de la façade arrière jusqu'au deuxième étage. Ses racines s'insinuent dans les joints et les fissures, accélérant mécaniquement la dégradation des briques et des mortiers. Le buddléia et la fougère s'étalent ponctuellement sur l'ensemble des façades. Le lierre a pénétré à l'intérieur du bâtiment par les carreaux manquants des menuiseries, signe que l'enveloppe n'assure plus sa fonction première, à savoir la fermeture du clos-couvert. Les menuiseries elles-mêmes, vieillissantes, laissent entrer l'eau et le froid : certains carreaux sont manquants, et les barreaux fortement corrodés. Sur la façade nord, le retrait des grilles en fer forgé à la fin du XIX<sup>e</sup> siècle a privé les linteaux de leur soutien, entraînant des fissures en leur centre qui méritent une attention structurelle.

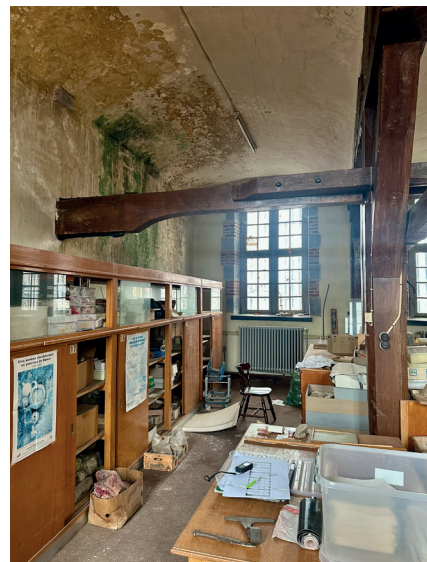
Figure 54 : Infiltrations sur le pignon nord.  
© Anna Denis (2025)

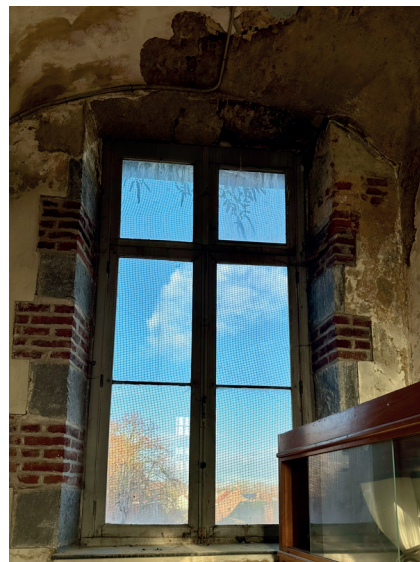
Figure 55 : Dégradation de la voute suite aux infiltrations.  
© Anna Denis (2025)

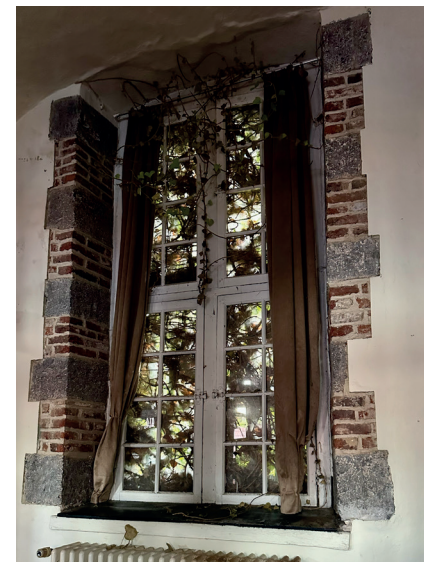
Figure 56 : Lierre pénétrant l'intérieur par les vitres brisées.  
© Anna Denis (2025)

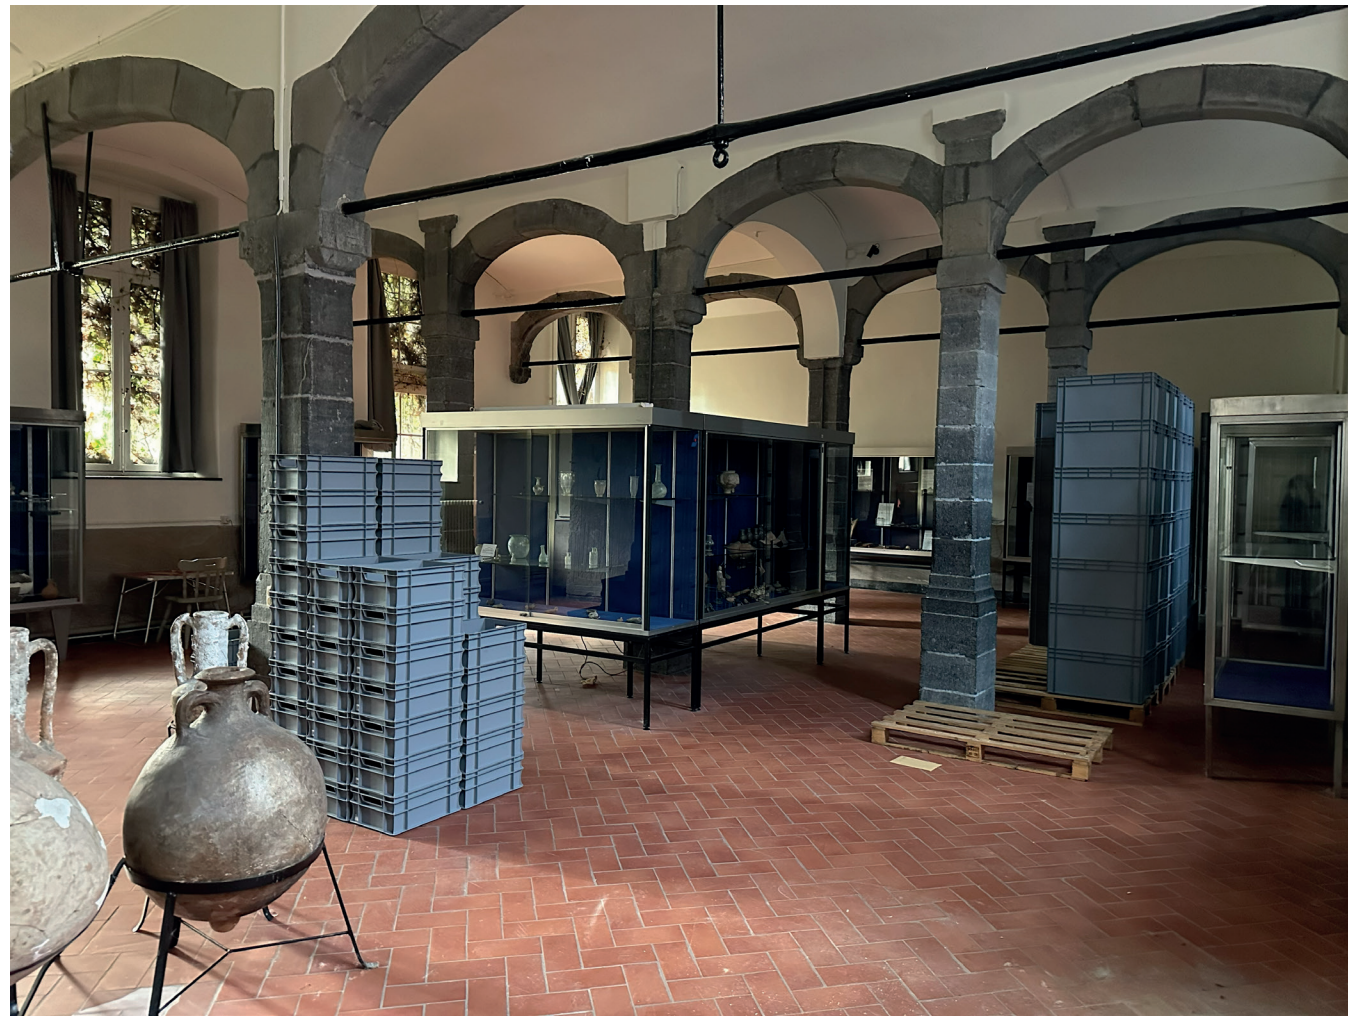
Figure 60 : Piliers et arcs de la grande salle, rdc.  
© Anna Denis (2025)

À l'intérieur, la situation est plus rassurante, mais mérite quelques points d'attention. Les piliers, portiques et arcs en pierre bleue au rez-de-chaussée sont en très bon état. La charpente en chêne d'origine est globalement saine, bien que les infiltrations passées imposent une vérification complète des pièces susceptibles d'être atteintes par la putréfaction ou les insectes xylophages. Les portiques en bois des premier et deuxième étages sont en bon état général, mais l'état des abouts de poutres et leur liaison aux ancrages métalliques qui présentent des marques de corrosion doivent être contrôlés. La tourelle d'escalier principale conserve son escalier en pierre bleue d'origine, porte les traces du temps au centre des marches ; quelques éclatements et réparations au ciment sont visibles. La tourelle secondaire, inaccessible et entièrement recouverte de lierre, reste une inconnue préoccupante. Son escalier est en moins bon état de conservation que le principal ; il a connu plus de dégradation et de réparations en ciment.

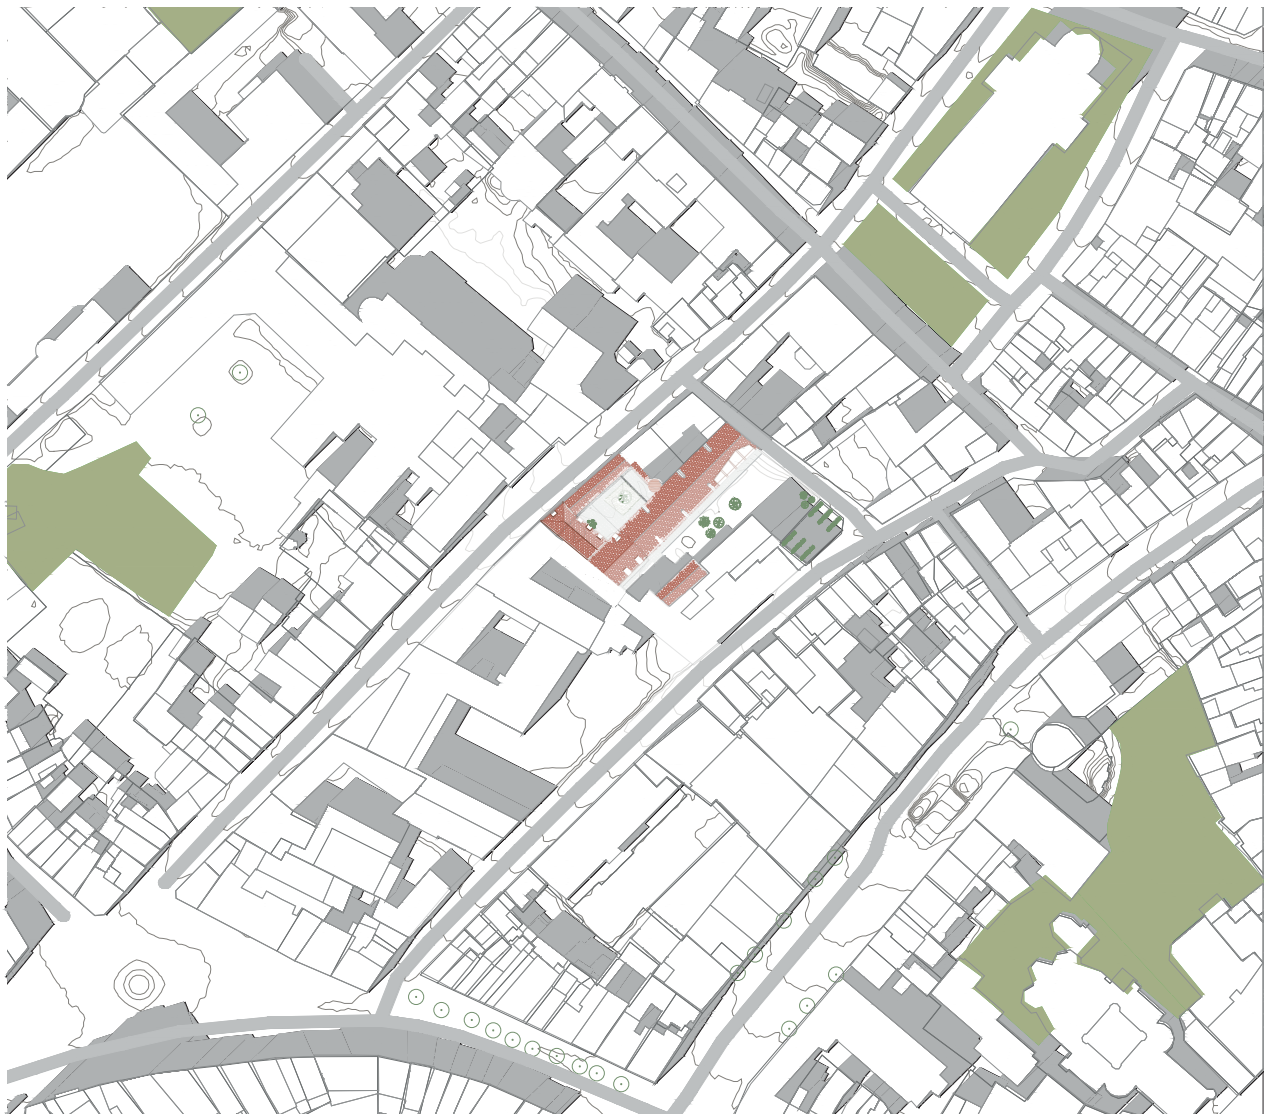
L'entrée principale s'effectue par le portail baroque, rue des Carmes. Elle débouche sur une cour intérieure fermée, ornementée d'une arcade gothique. Cette cour dessert la nouvelle entrée du Mont dans une extension contemporaine de celui-ci et le coliving situé dans la nouvelle extension, située sur l'ancienne ruine, ainsi que l'accès à la tourelle d'escalier du Mont menant à la charpente.

Figure 67 : Plan d'implantation du Mont, en cœur d'îlot.

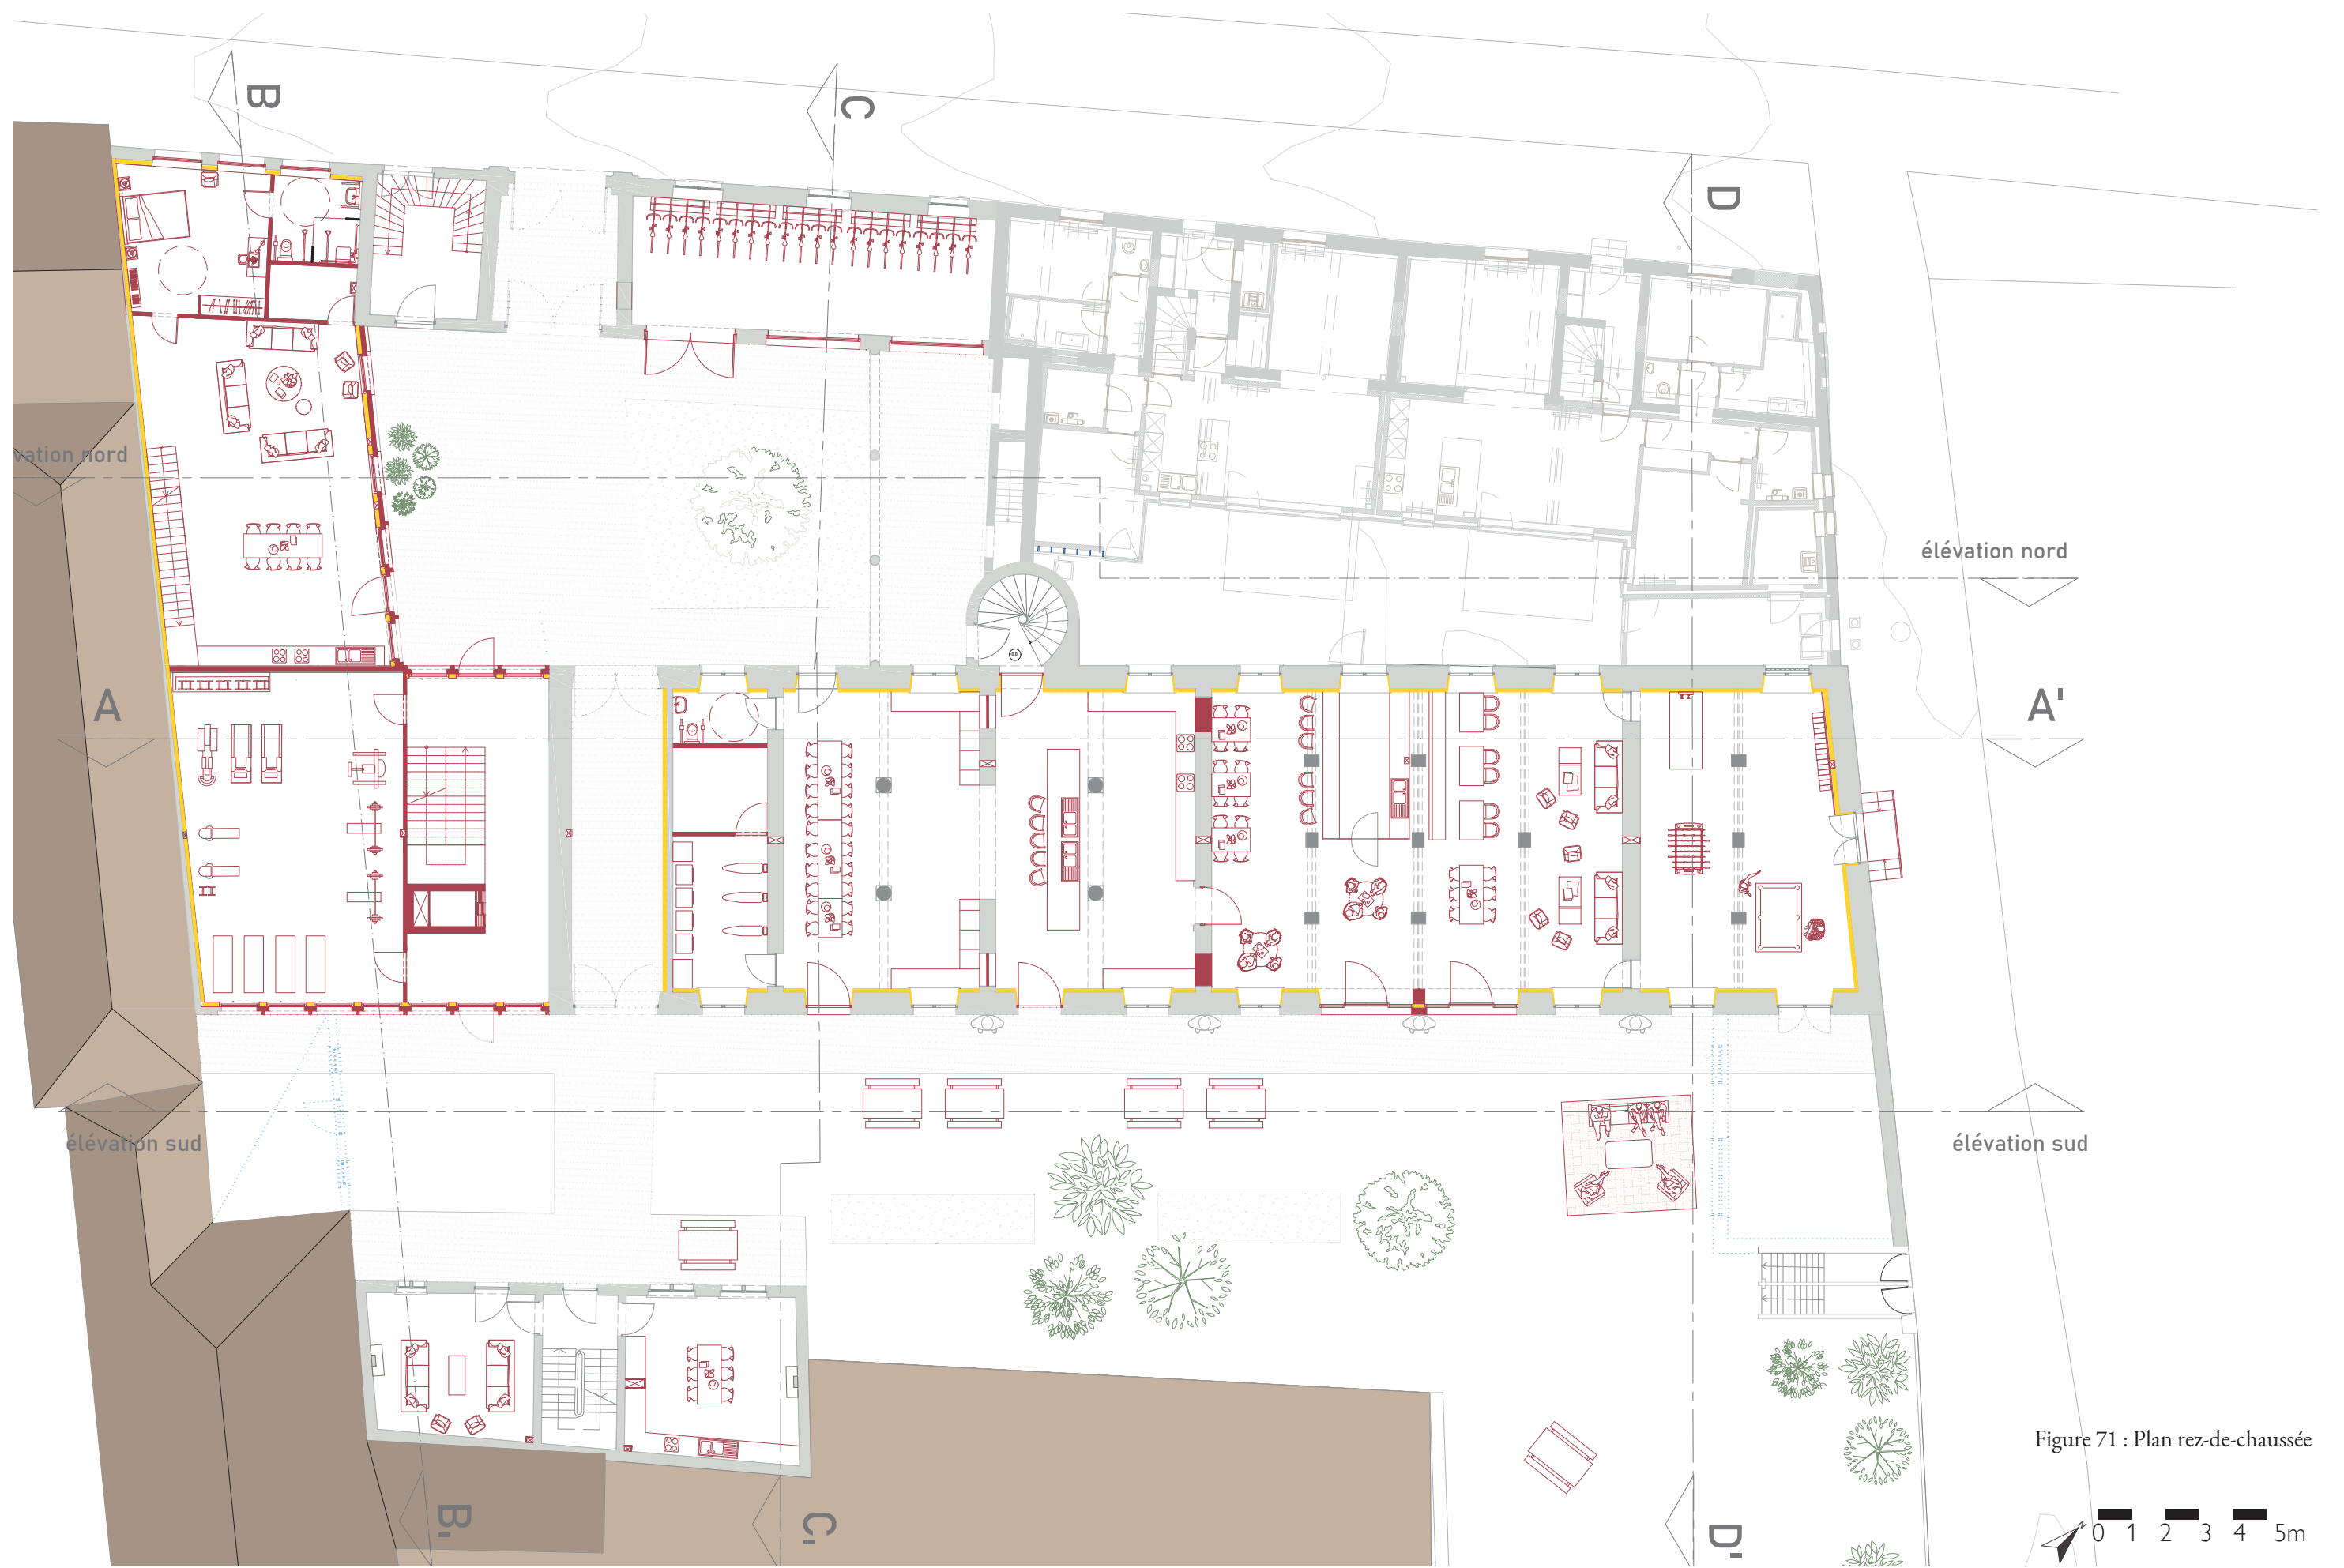
Figure 71 : Plan rez-de-chaussée

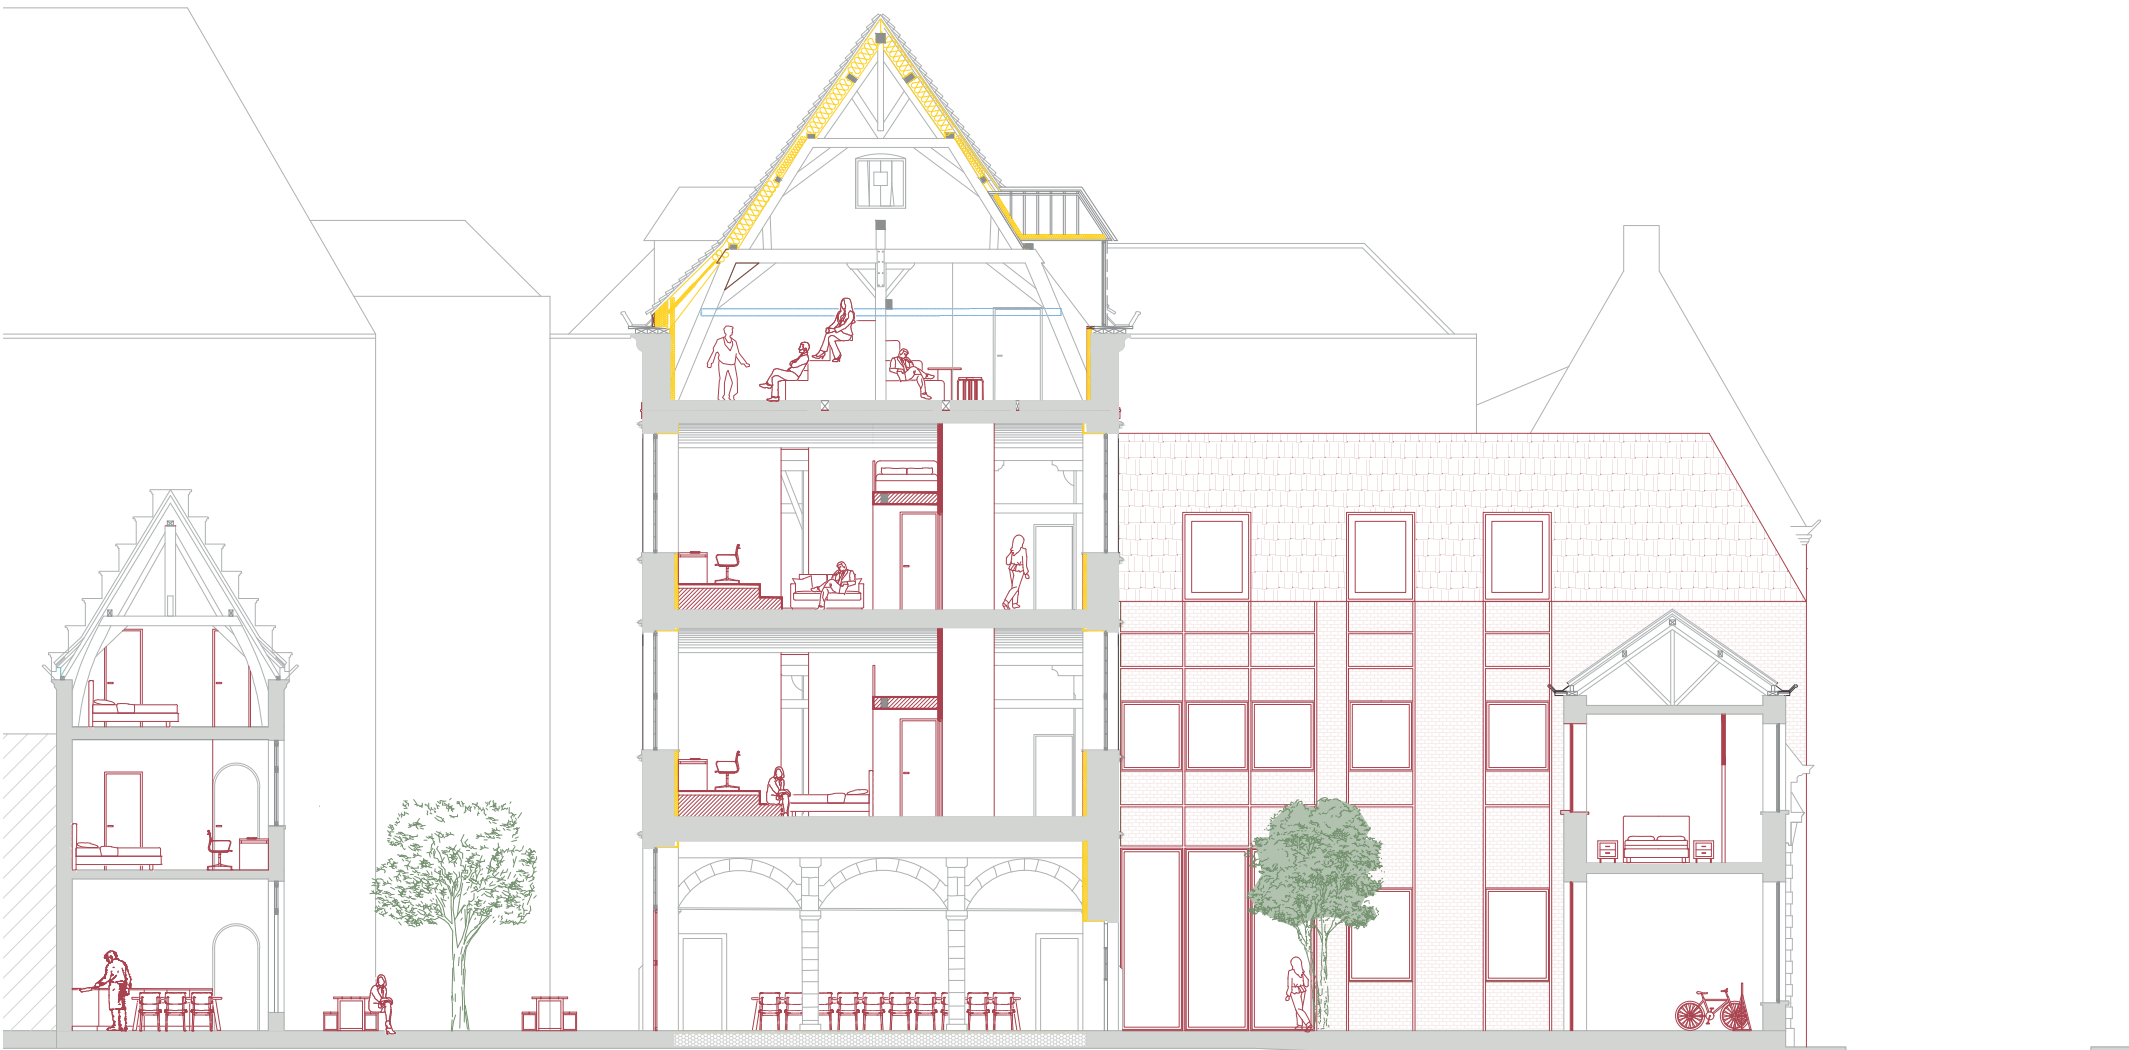
Figure 73 : Coupe DD'

Les faux-entraits ajoutés pour parer la suppression des entrants au niveau du plancher sont supprimés pour permettre la circulation. Cette suppression, entraînant un déséquilibre structurel, est parée par la mise en place de tirants métalliques à la place des entrants originaux, fixés en façade par des ancrages. Le sol est remis à niveau grâce à une dalle de chaux. Les nombreux carreaux de terre-cuite d'origine sont réemployés in situ, et complétés par des nouveaux.

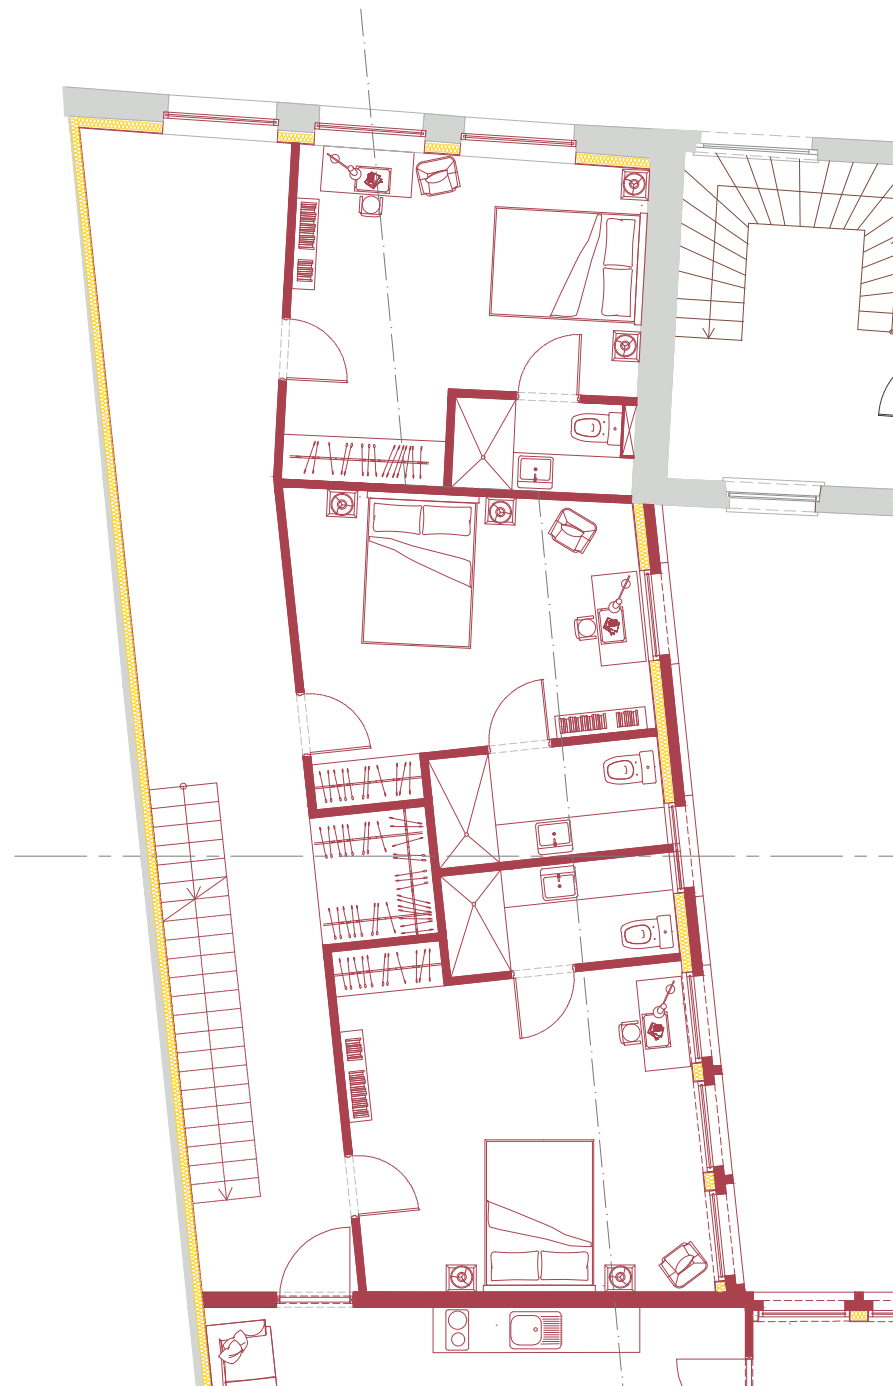
Figure 84 : Plan coliving - r+1

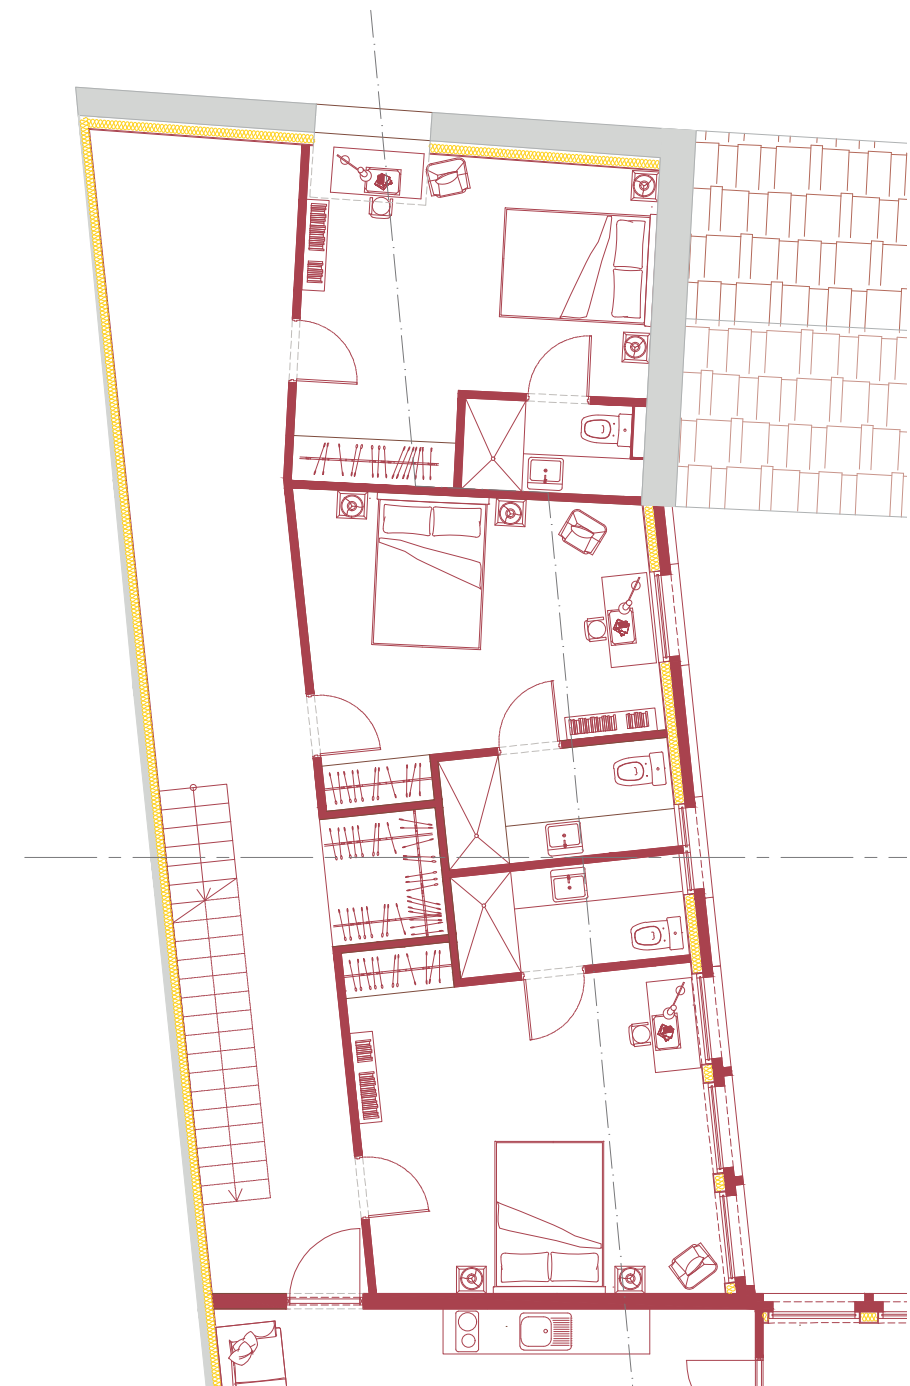
Figure 85 : Plan coliving - r+2
