# **Démolir ou bâtir avec ce qui reste : Réhabiliter le patrimoine ancien**

*Le cas du Mont-de-Piété de Tournai.*

Travail de fin d'étude présenté en vue du diplôme d'architecte, au sein de la Faculté  
d'ingénierie architecturale et d'urbanisme de l'Université Catholique de Louvain  
UCLouvain – LOCI Tournai.

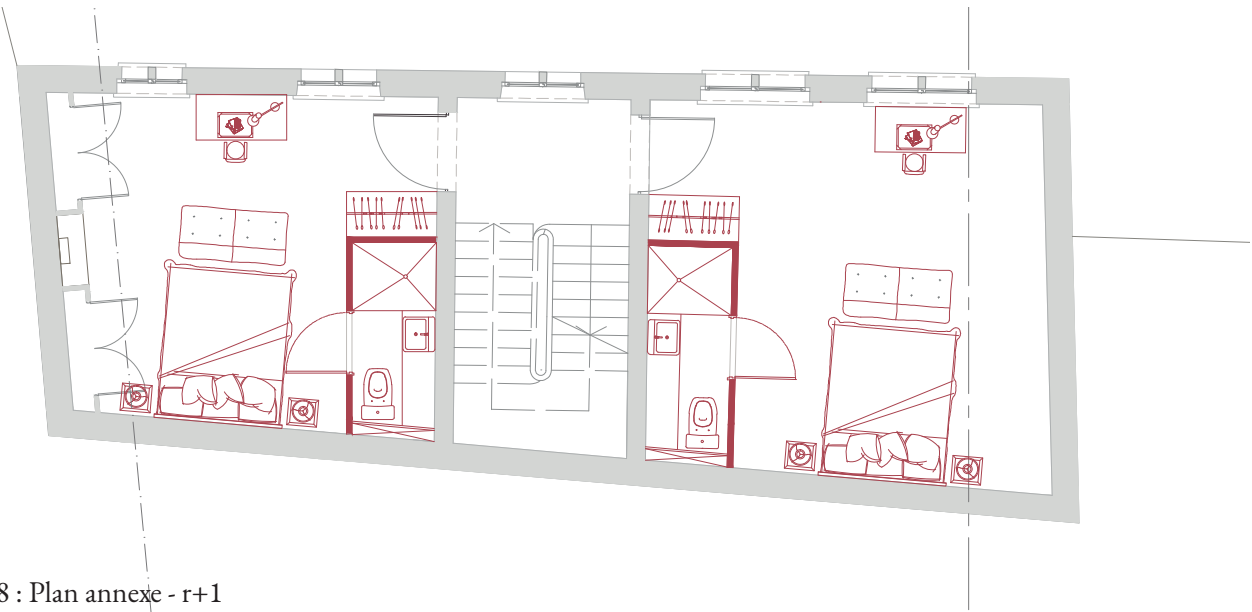
Figure 88 : Plan annexe - r+1
