### **TITRE :** La Tour japonaise de Laeken

Une approche structurale et pathologique d'un bâtiment emblématique

TFE réalisé pour l'obtention du Master de spécialisation inter-universitaire  
en conservation et restauration du patrimoine culturel immobilier  
par

Année académique : 2025 - 2026

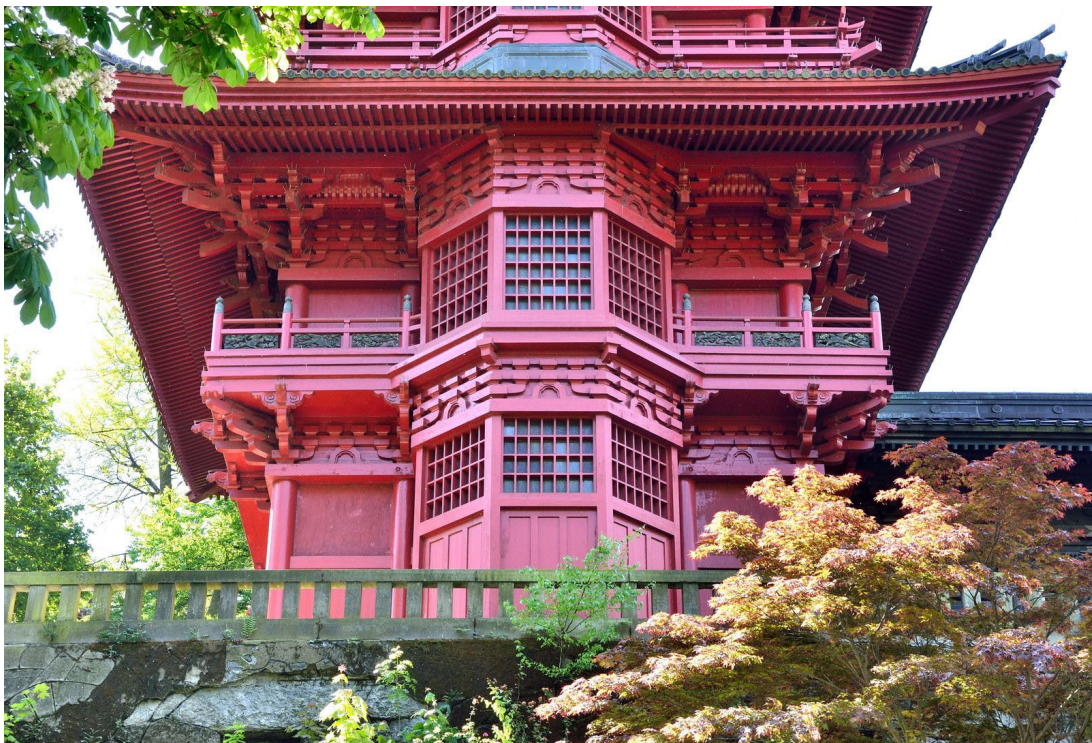
Figure 12 photographie du rez-de-chaussée et premier étage de la Tour japonaise, 2020  
©Erfgoed.brussels

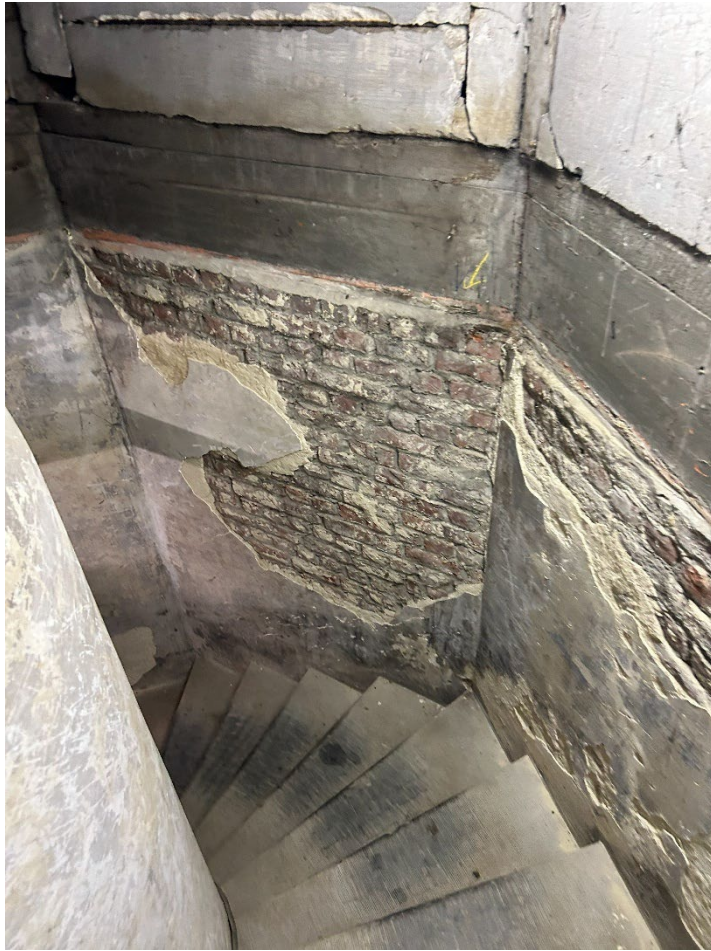
Cependant, les indices disponibles ne permettent pas de déterminer avec certitude la structure propre de l'escalier. Celui-ci semble toutefois être autoportant du côté de la façade nord. Il paraît disposer de son propre système de cerclage\* ainsi que de fondations propres en sous-sol. Des travaux de restauration en sous-œuvre semblent également avoir été réalisés sous l'escalier, au niveau des caves. La charge de la structure en bois semble aujourd'hui être reprise par un voile en béton reposant sur une poutre elle aussi en béton, prenant appui sur la maçonnerie d'origine. Toutefois, aucune donnée certaine retrouvée dans les archives ne permet à ce jour d'attester de la date de réalisation de cette reprise en sous-œuvre.

Figure 71 photographie de la cage d'escalier vers les caves, 16 avril 2026 ©Büsra Jouant

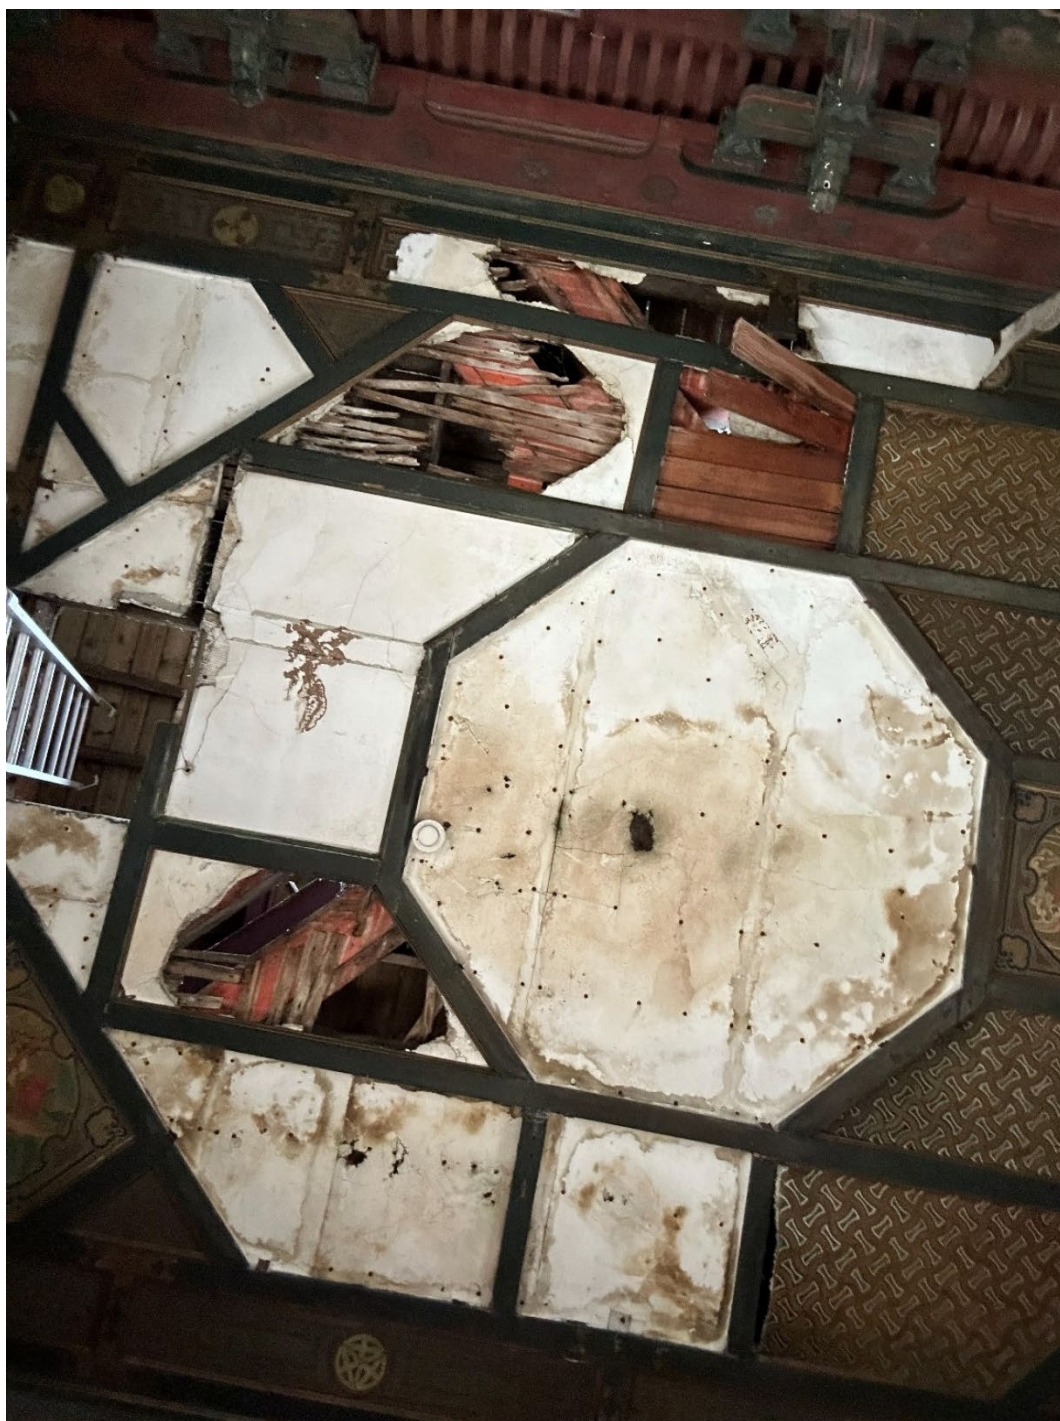
La charpente de toiture constitue également une partie encore mal connue de la structure. Les informations disponibles reposent essentiellement sur la coupe d'Alexandre Marcel (1924), les clichés réalisés par l'IRPA ainsi que les observations effectuées *in situ*. L'état de conservation du plafond du cinquième étage est particulièrement dégradé et laisse apparaître, à travers plusieurs ouvertures, certaines poutres peintes en rouge appartenant à la charpente. Ces observations restent toutefois insuffisantes pour décrire précisément l'ensemble de son fonctionnement.

Figure 75 photographie du plafond du cinquième étage, laissant apparaître certaines parties de la charpente, 16 avril 2024, ©Büsra Jouant

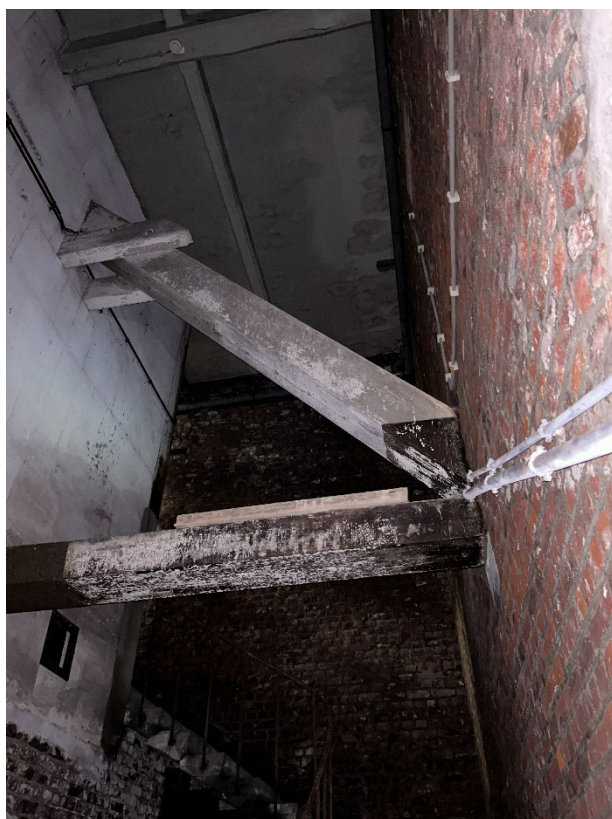
La persistance de ces désordres conduit à la mise en œuvre de nouvelles mesures conservatoires. Afin de limiter la propagation de la mэрule, principalement présente dans les caves et au pied des colonnes du rez-de-chaussée, un traitement d'urgence par application de biocide est réalisé entre décembre 2024 et février 2025, accompagné de mesures d'assainissement de l'air intérieur. Parallèlement, un cahier des charges technique est élaboré en vue de l'éradication complète du champignon. Les travaux d'assainissement débutent finalement en octobre 2025□, plus d'un siècle après sa construction.

Figure 79 état des caves de la Tour japonaise en avril 2024, 16 avril 2024 ©Büsra Jouant

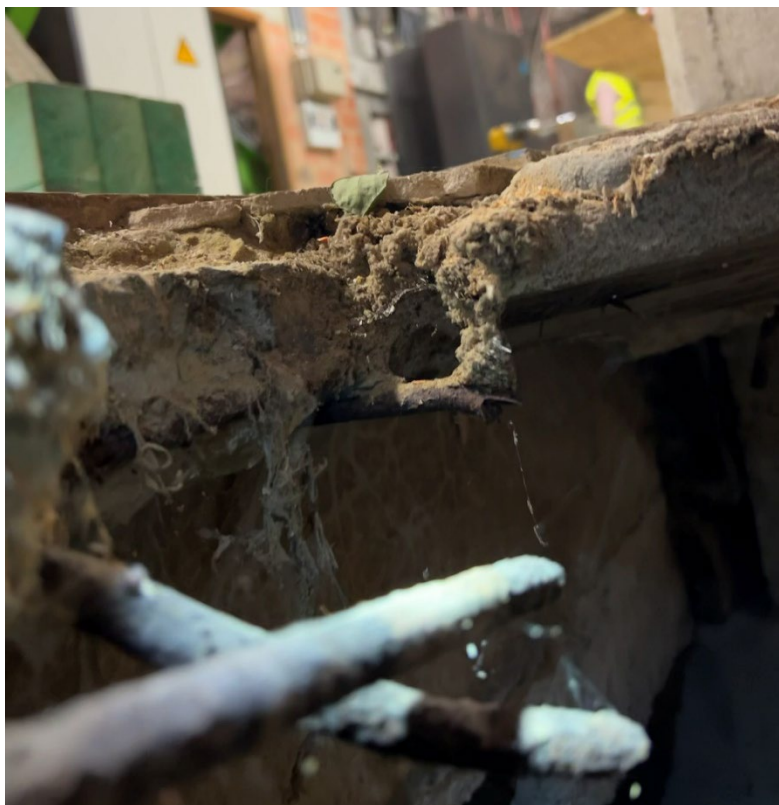
Figure 81 dalle de sol de la cave avec ses armatures, 7 juillet 2026 ©Büsra Jouant

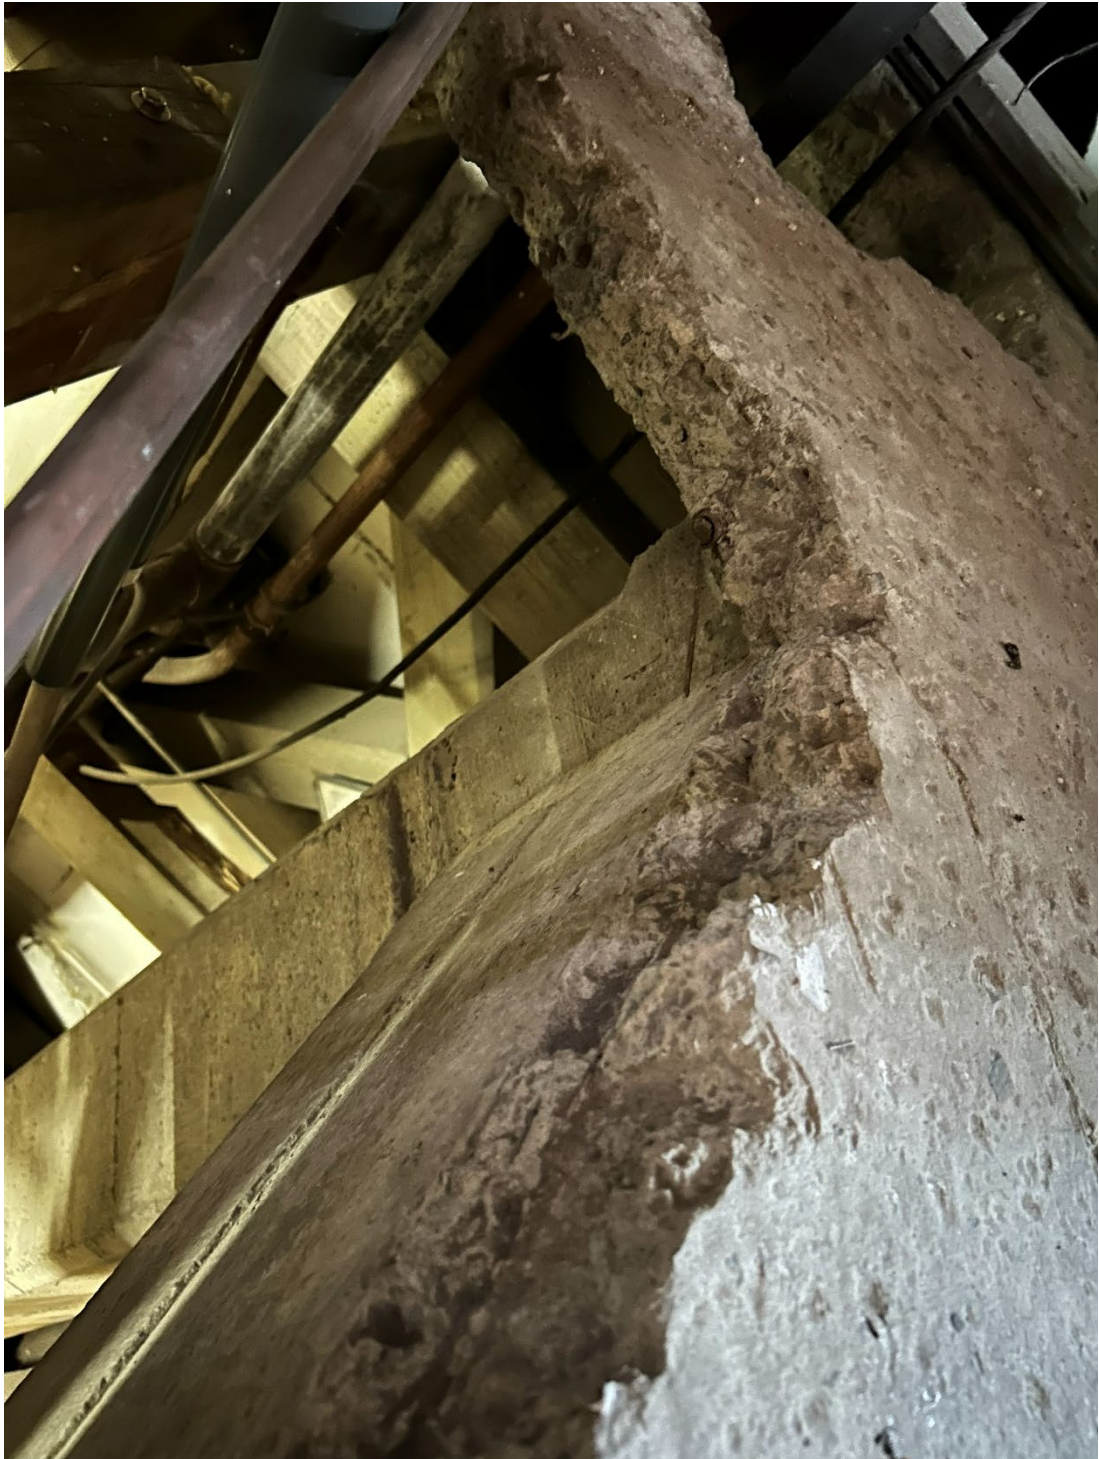
Figure 82 photographie de la fine dalle au niveau du rez-de-chaussée, 7 juillet 2026 ©Büsra Jouant
