## REVITALISER LES SITES EN RUINE

## RELIER LES FRAGMENTS DU TEMPS

**Analyse du cas d'étude**  
**REVITALISER LES SITES EN RUINE. RELIER LES FRAGMENTS DU TEMPS.**  
 Le cas des ruines du palais de Charles de Lorraine à Mariemont  
 LARCB 2295 - Atelier TFE - Héritage  
 BLONDEL Louise  
 2025-2026

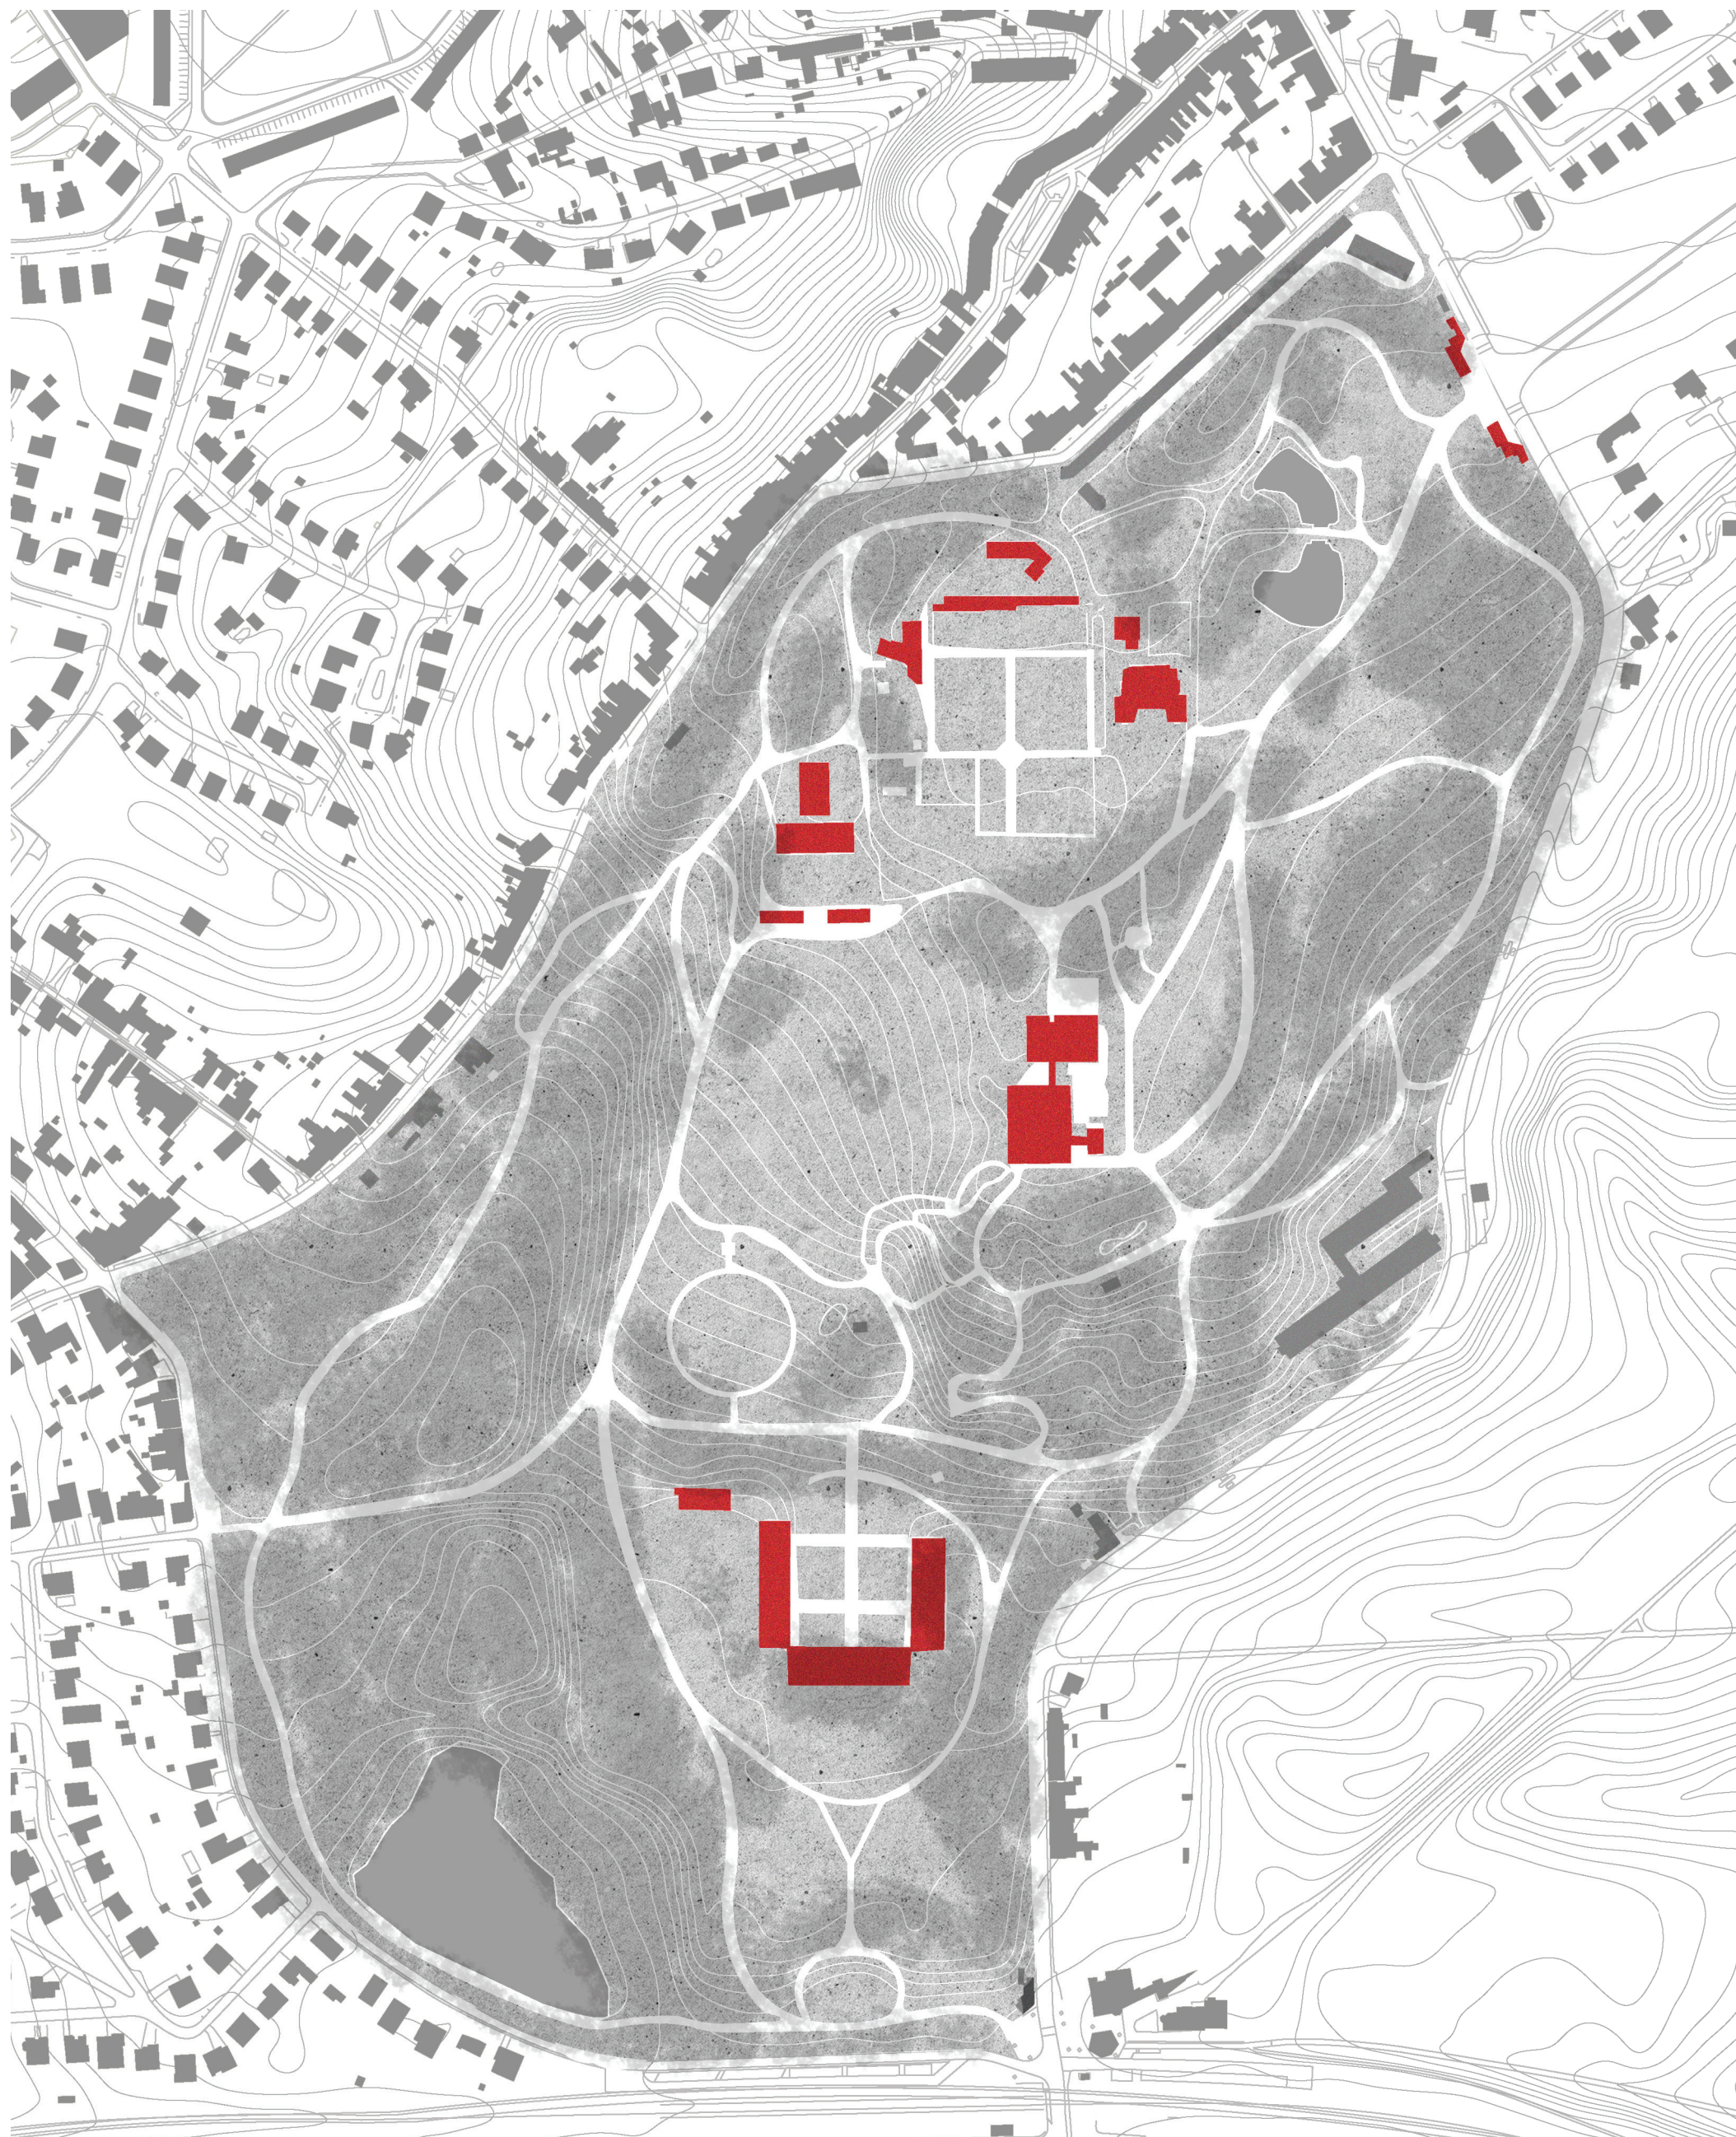
PLAN ACTUEL DU DOMAINE ROYAL DE MARIEMONT

Ensemble des bâtiments appartenant au Musée

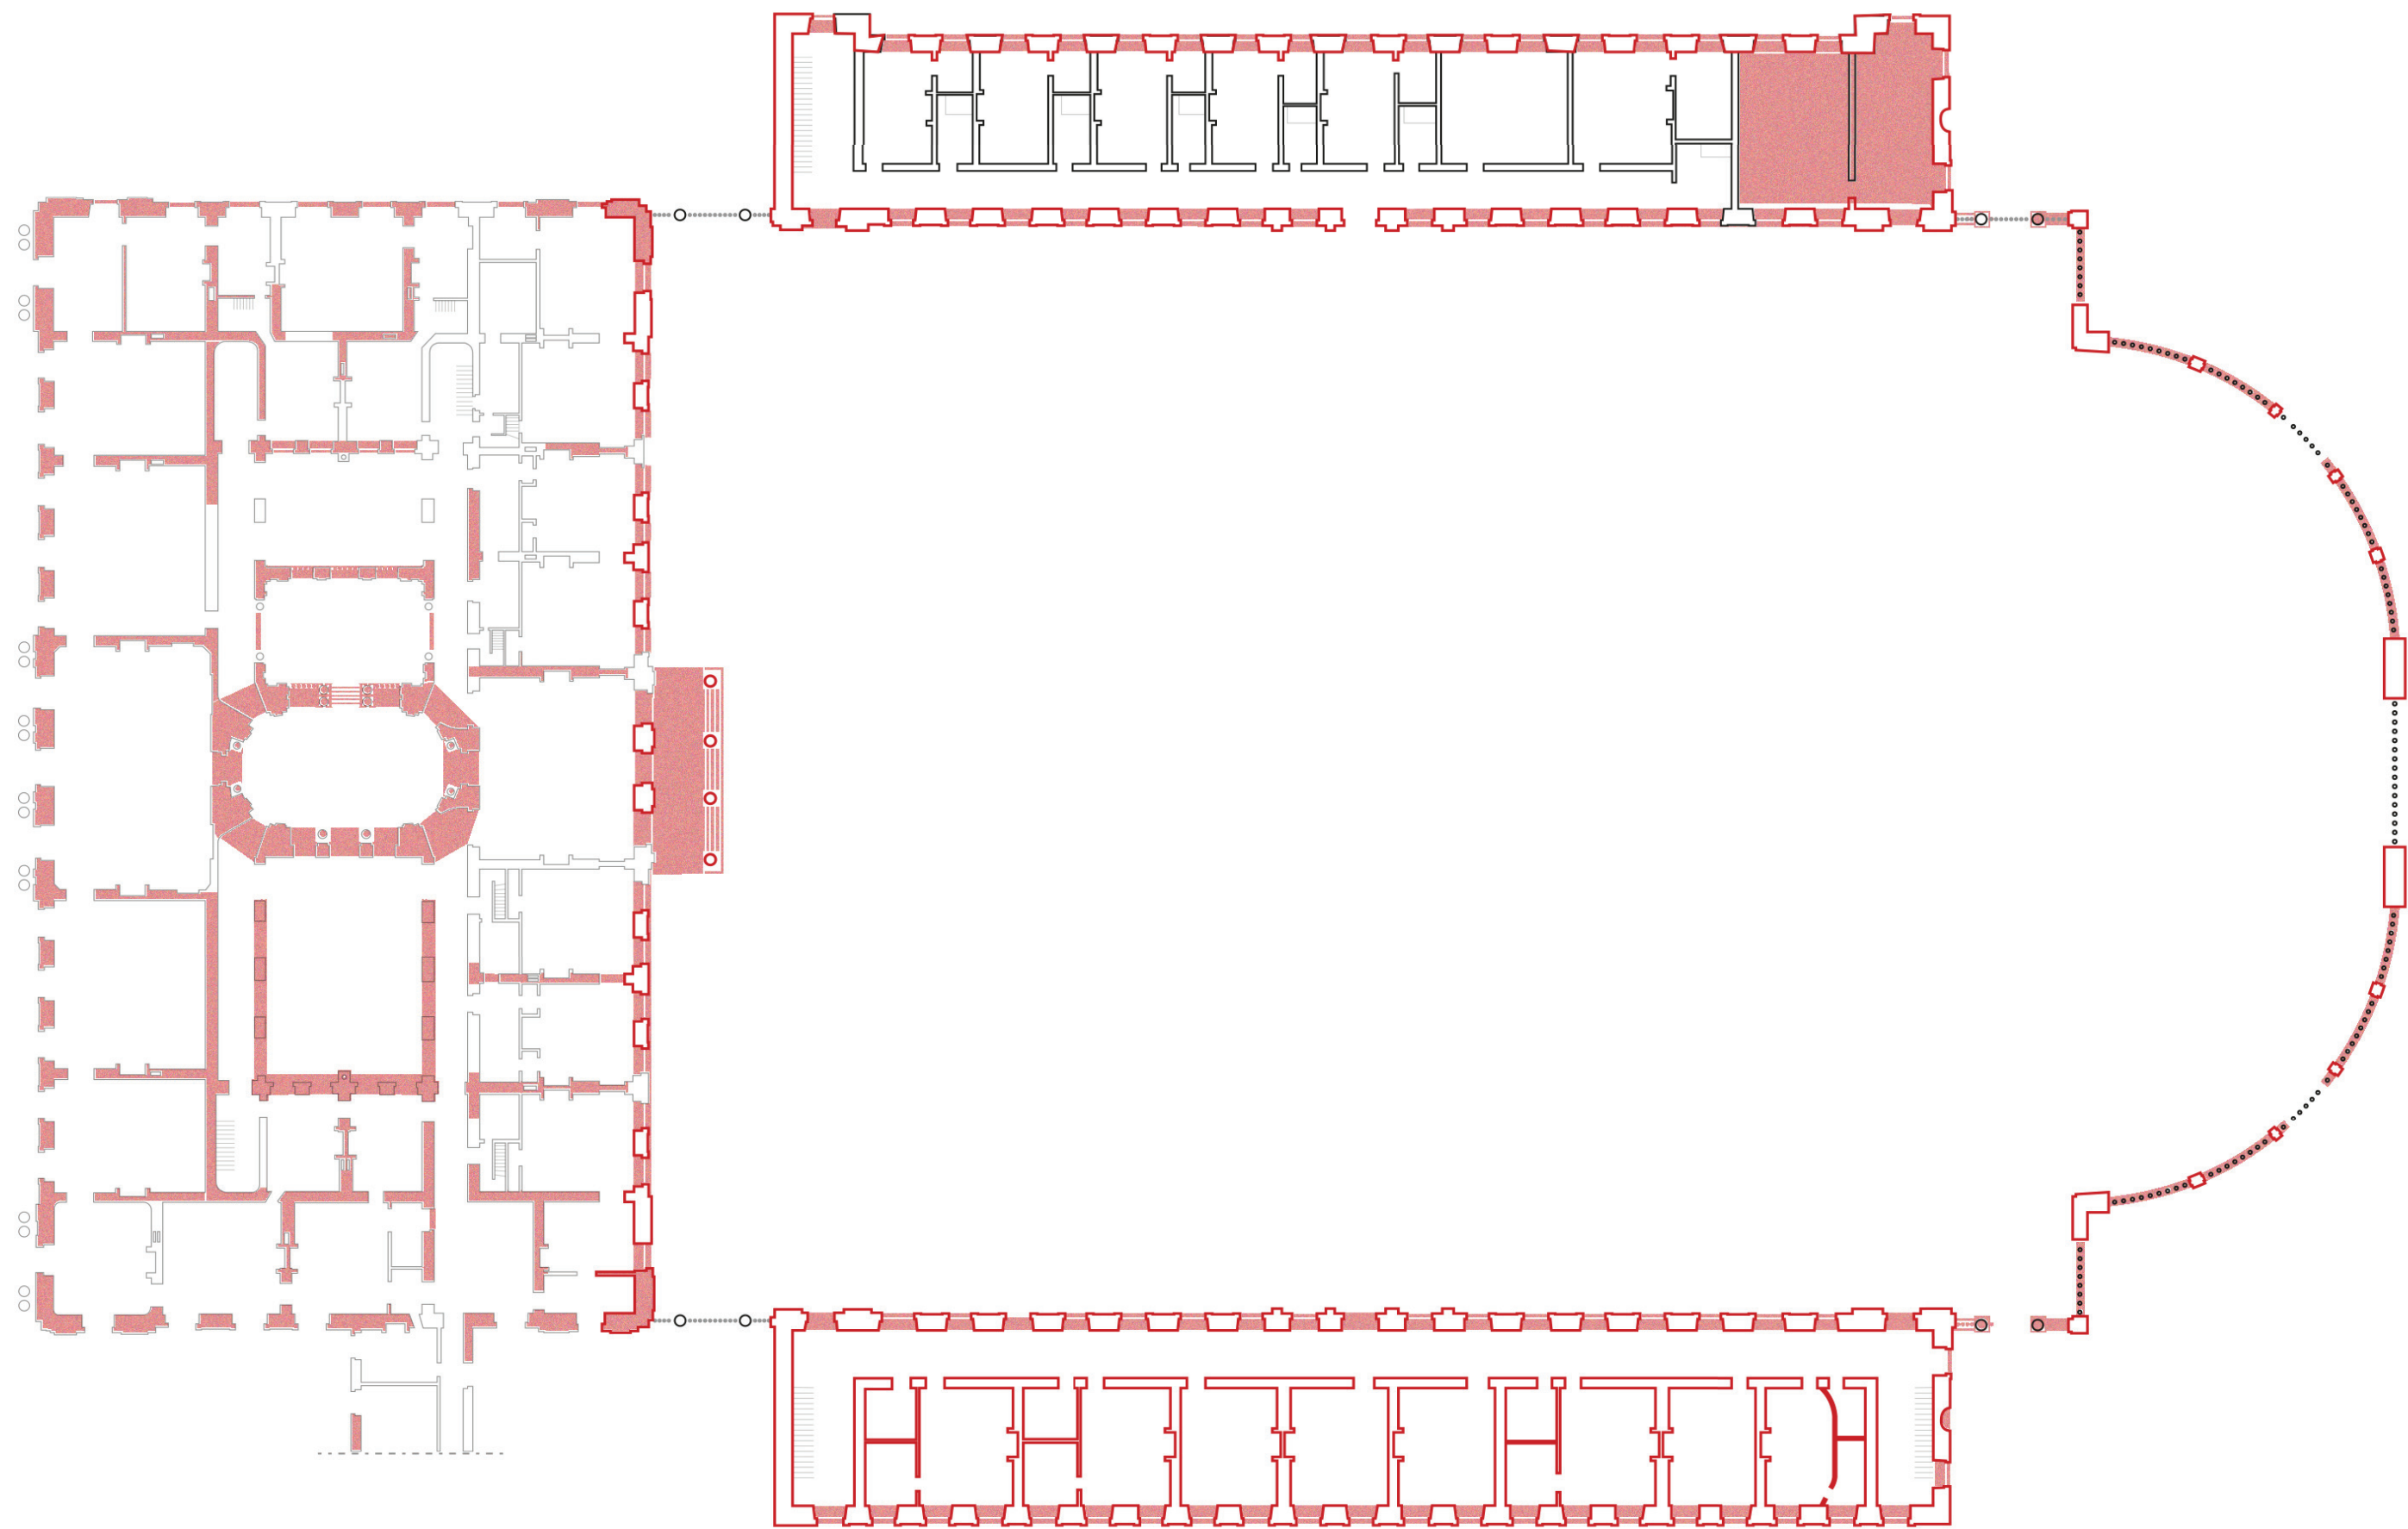
COMPARAISON DU PLAN 18e ET ACTUEL DU PALAIS

Emprunte de la ruine  
Plan du palais - 18e

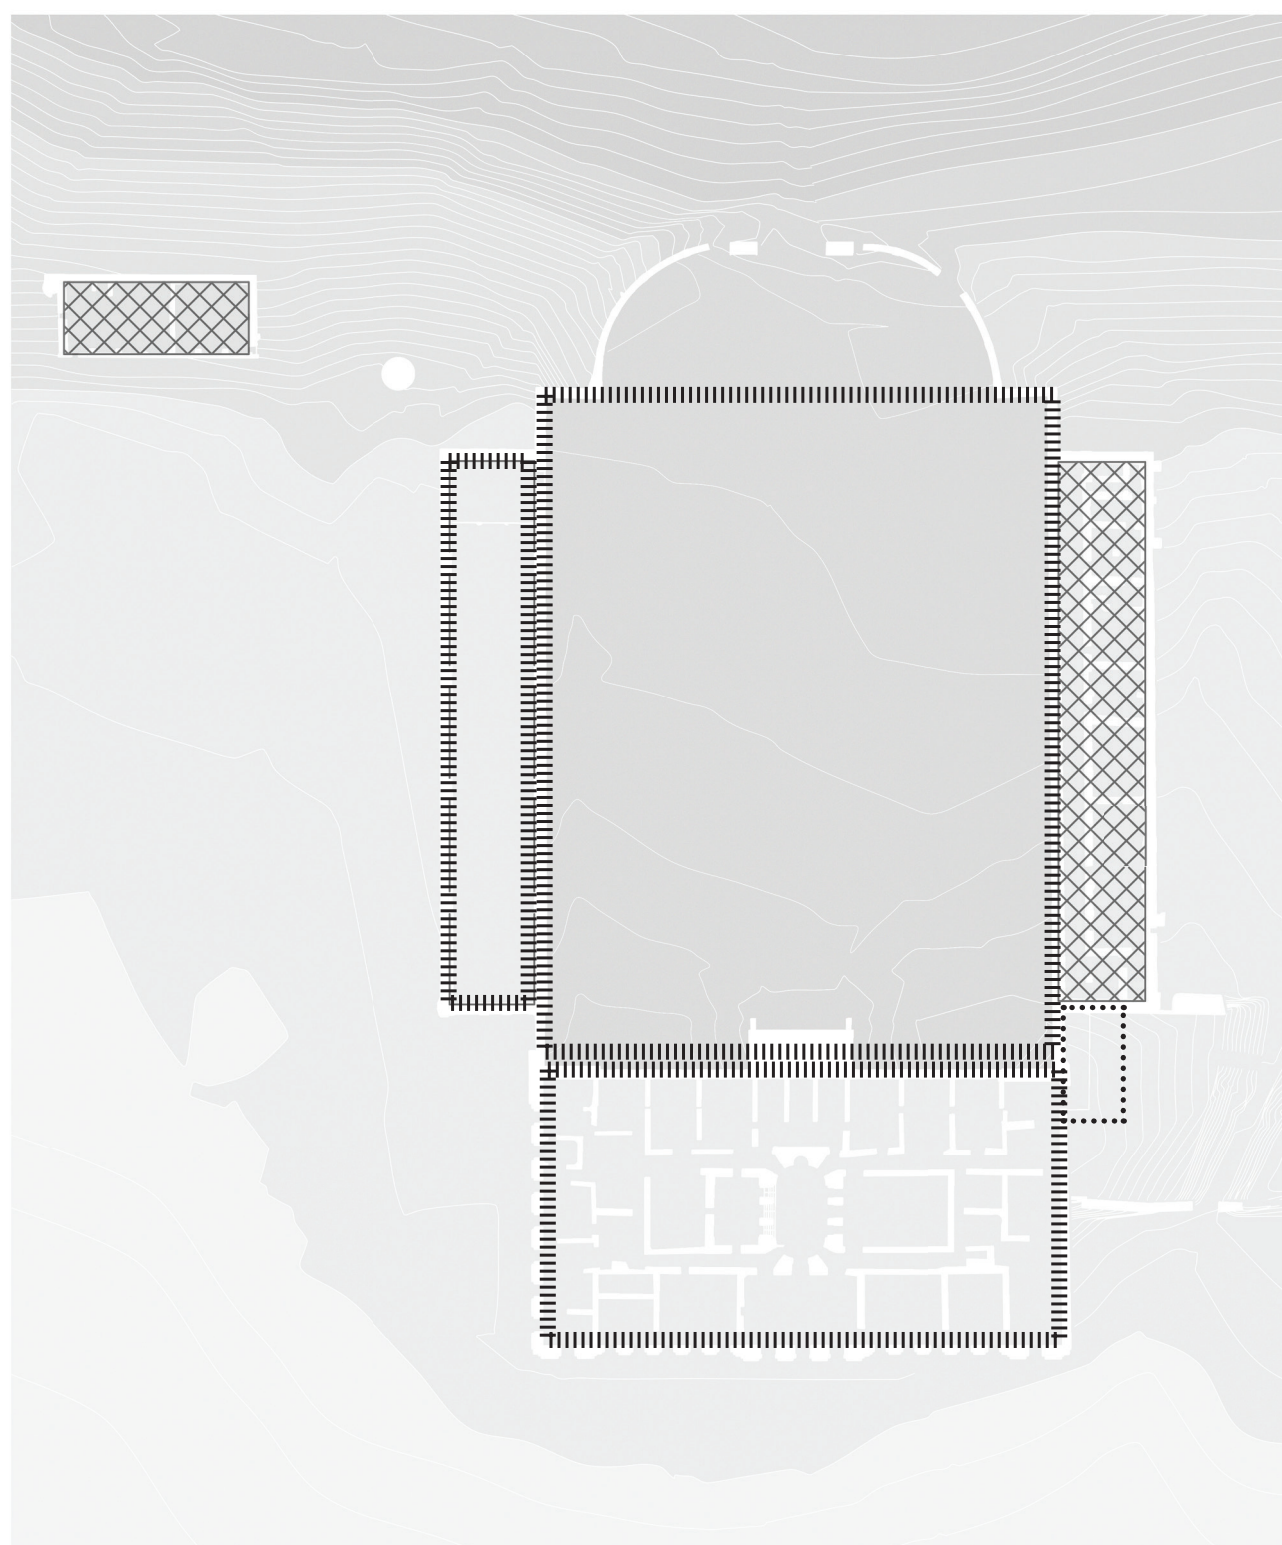
#### Gestion de l'accessibilité

- Accès nul - façades inaccessibles
- Accès partiel
- Accès total

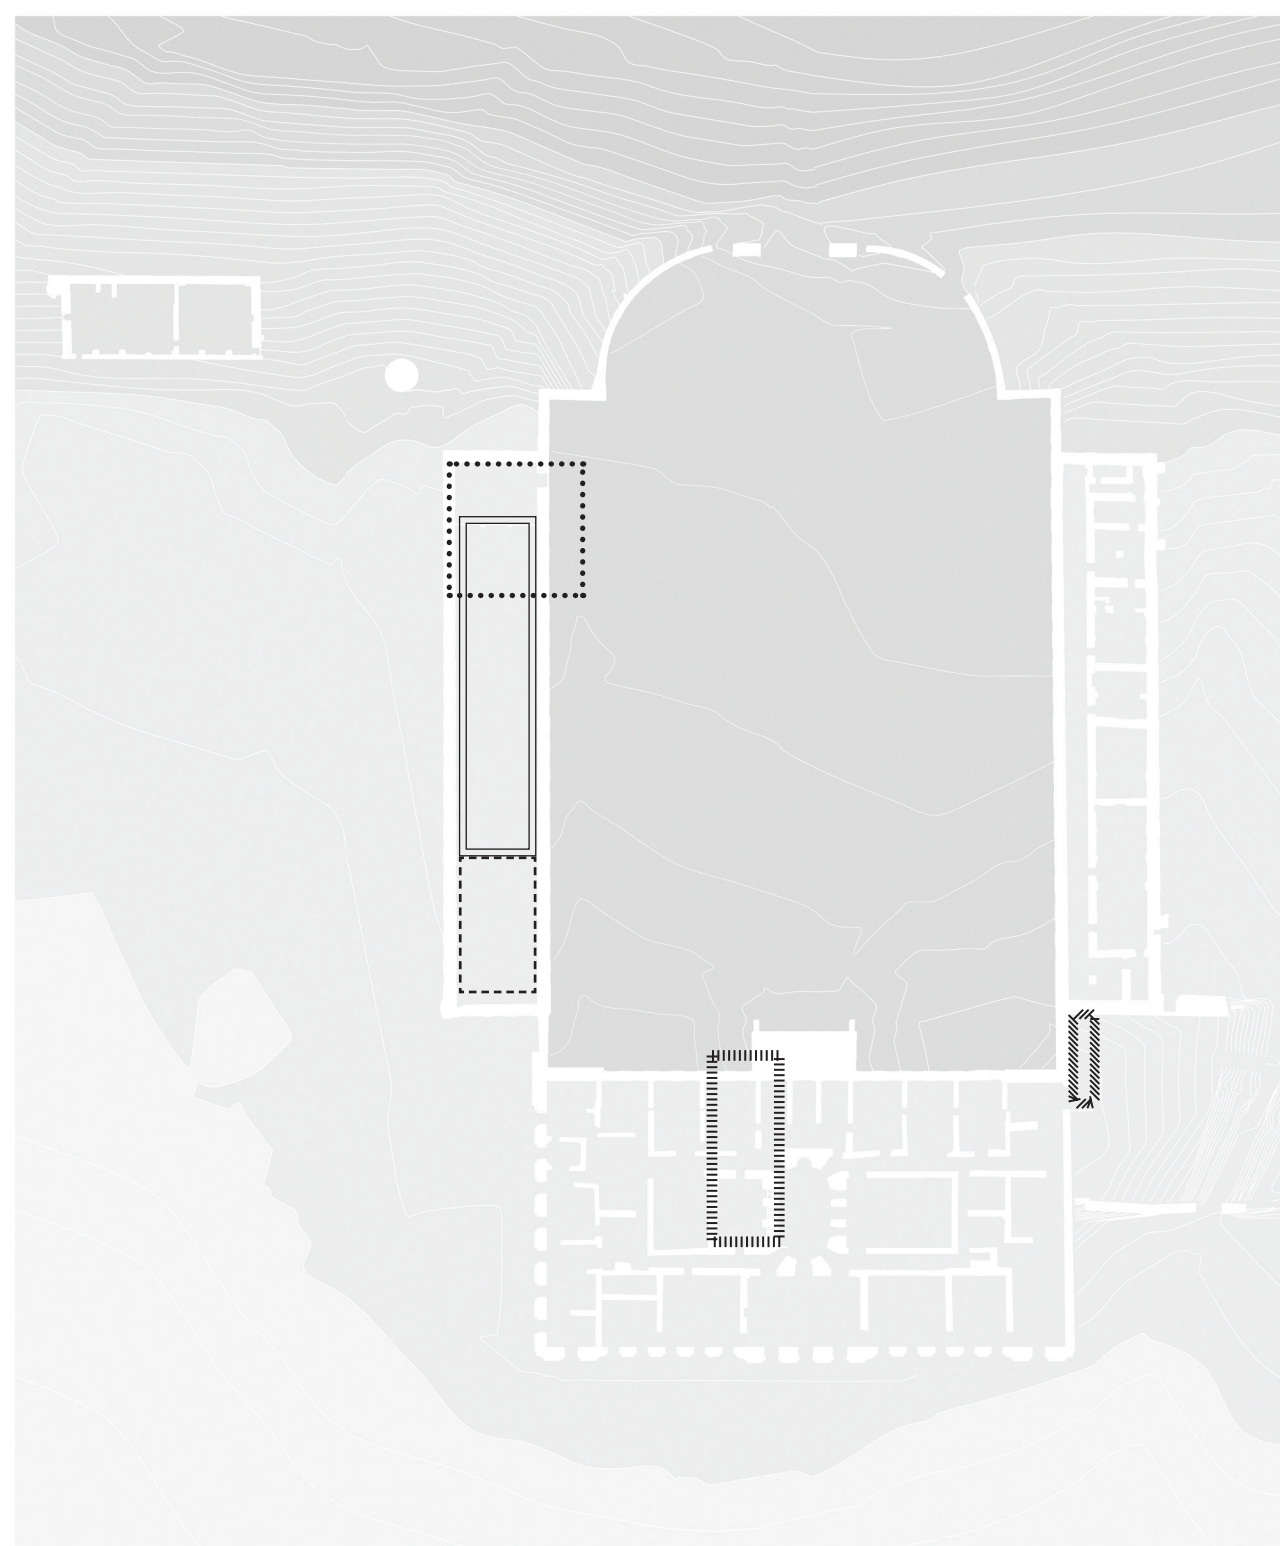
#### Fonctions programmatiques

- Espace public d'accueil
- Espace public d'événementiel à ciel ouvert
- Espace semi-public - scène couverte
- Espace public - Passerelle et point de vue
- Espace public - Point de vue

Relier la ruine au Musée

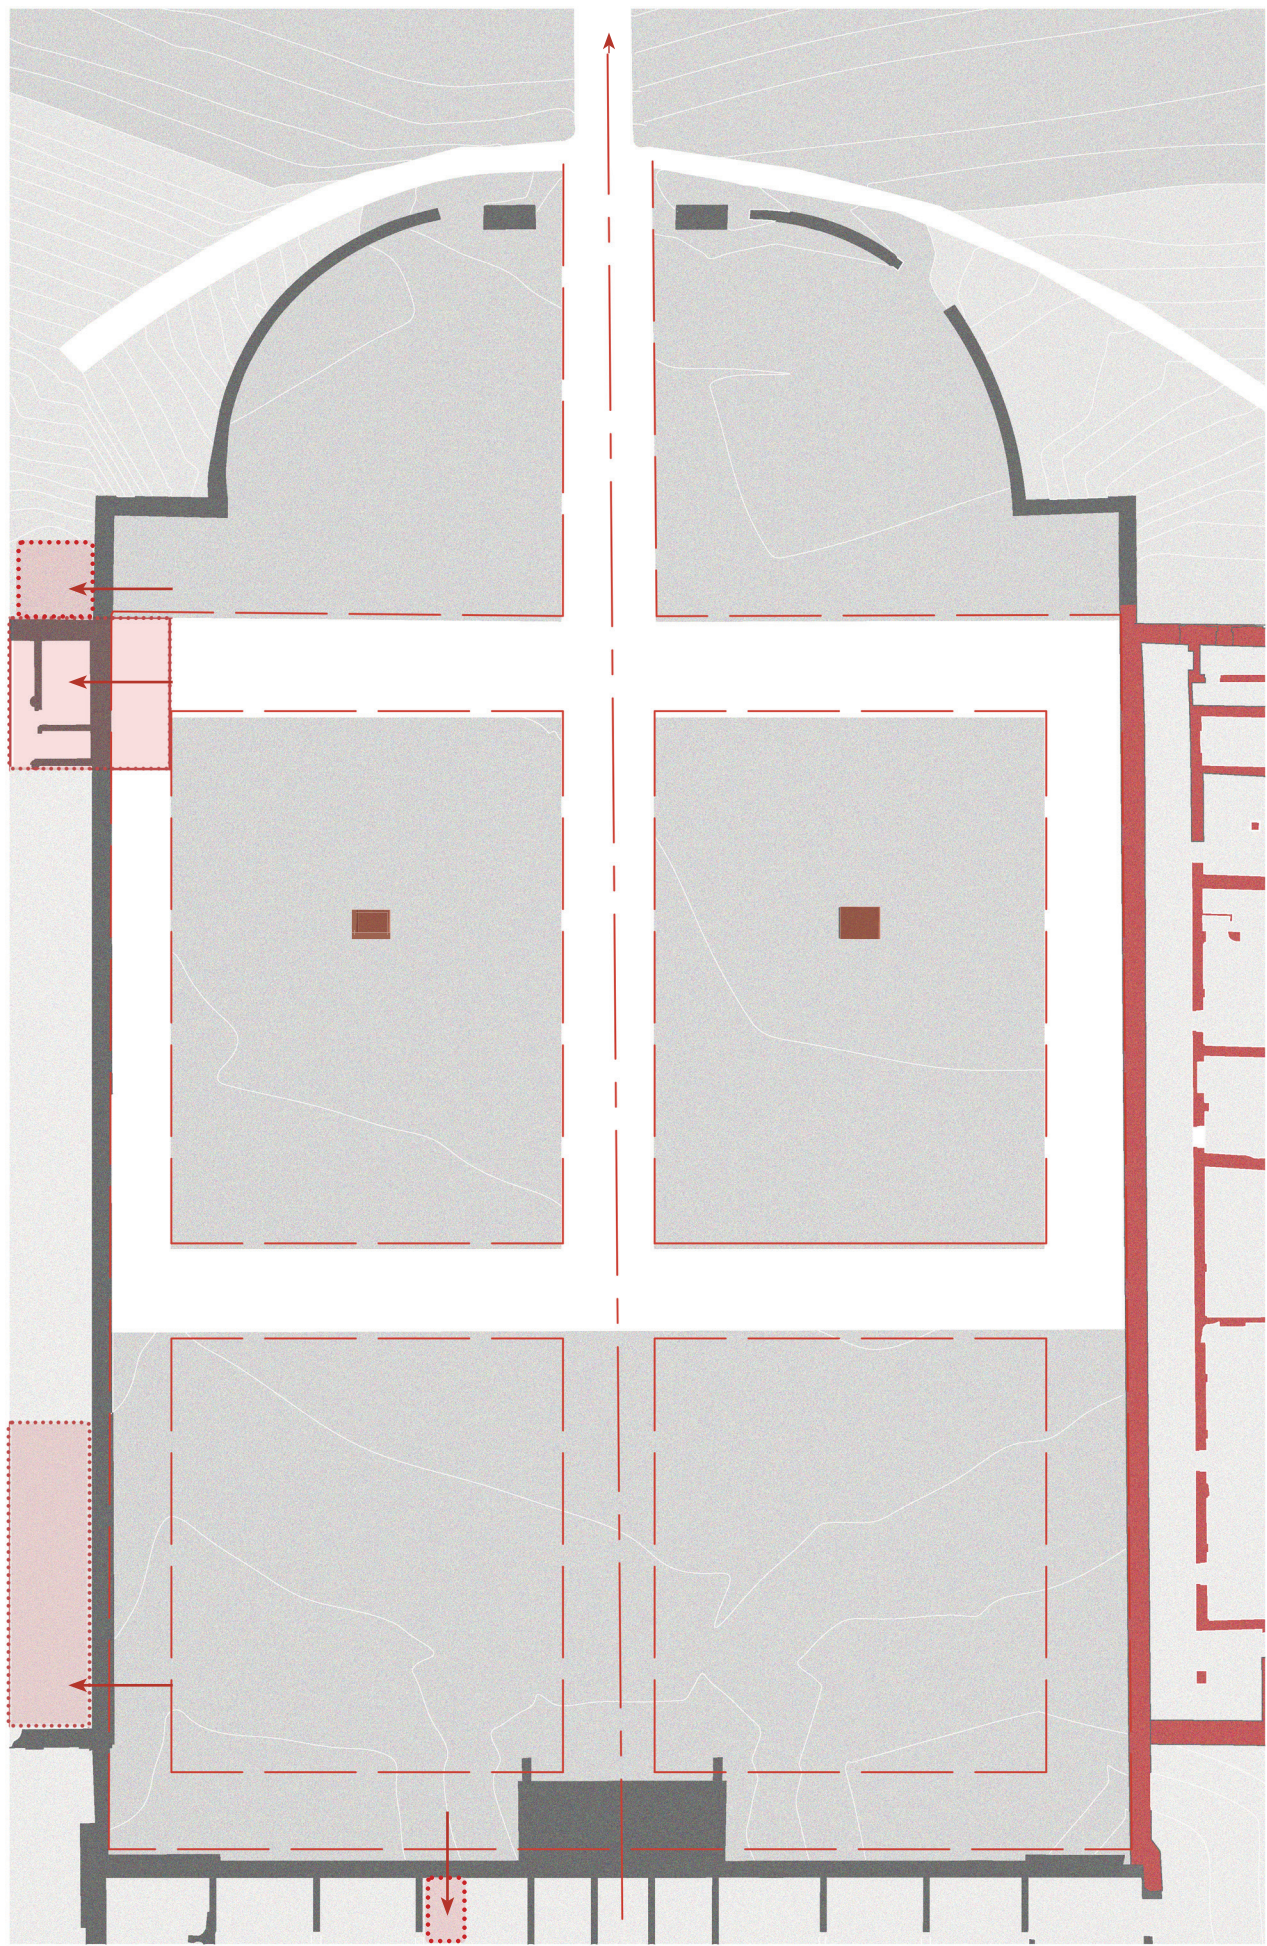
Eléments structurants

Sculptures (19e siècle)  
Murs instables non restaurés  
Entrées des nouvelles interventions  
Intervention contemporaine  
Axe historique  
Dernière circulation connue en fonction (1784)  
Parvis et circulations  
Réinterprétation axe naturel  
Barrière naturelle  
Espaces de jardin en mouvement bas

| Zone | Intention | Réponse |
| Zone instable | Maintien à distance | Barrière végétale |
| Nouvelle intervention | Travail des entrées | Travail des parvis |
| Axe historique | Nouvelle couche assumée | Circulation centrale désaxée |
| Dessin historique | Lecture historique | Réinterprétation de la circulation extérieure |
