# **L'église Saint-Mengold de Huy.**

**Contribution à la mémoire d'un monument par l'archéologie du bâti**

Figures

Master [120] en histoire de l'art et archéologie, orientation générale,  
à finalité spécialisée : iconologie et études des cultures visuelles

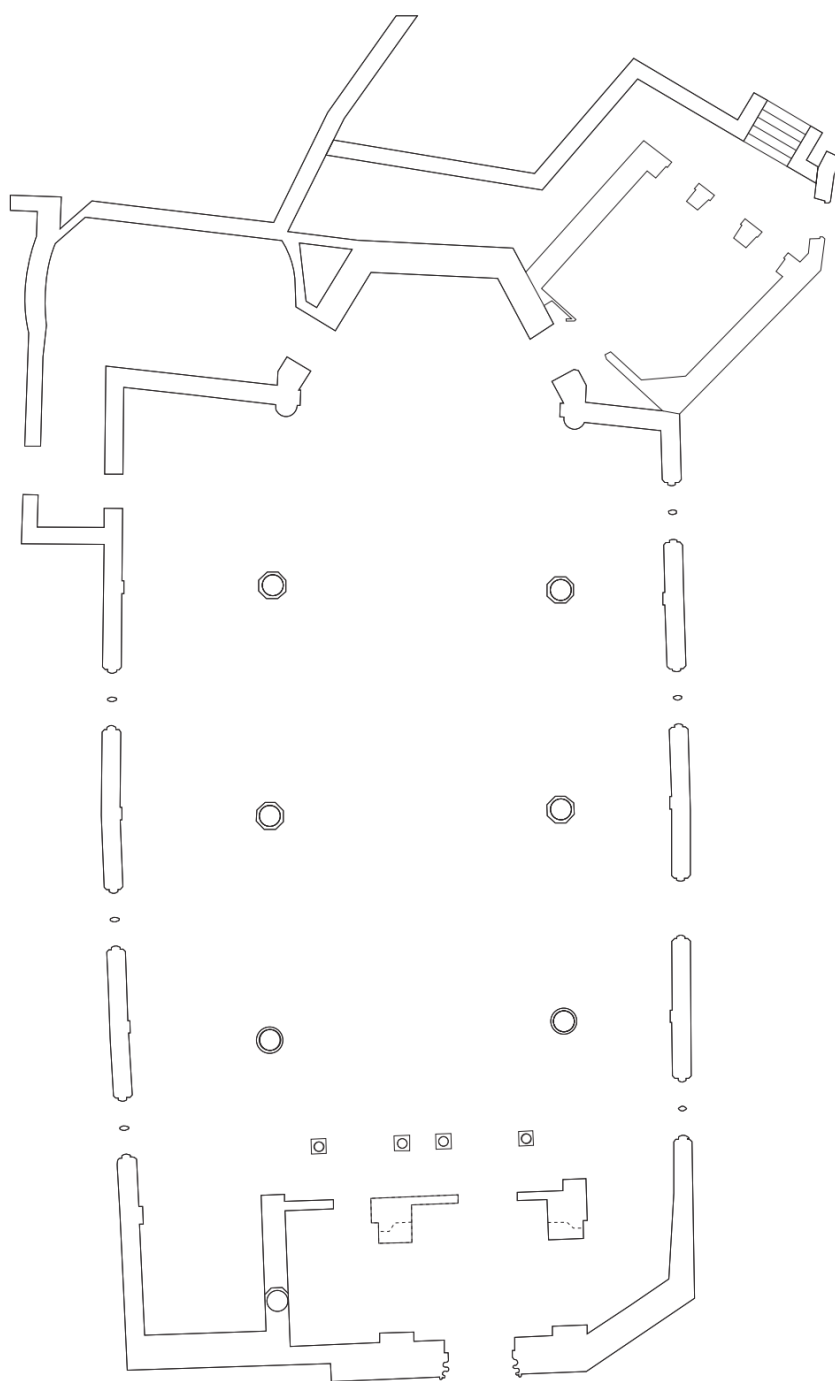
Figure 2. Huy, *Église Saint-Mengold*, plan. État en 1981 (© Guy Cipllet [relevé métrique] ; Gabriel Bister [DAO], 2025).

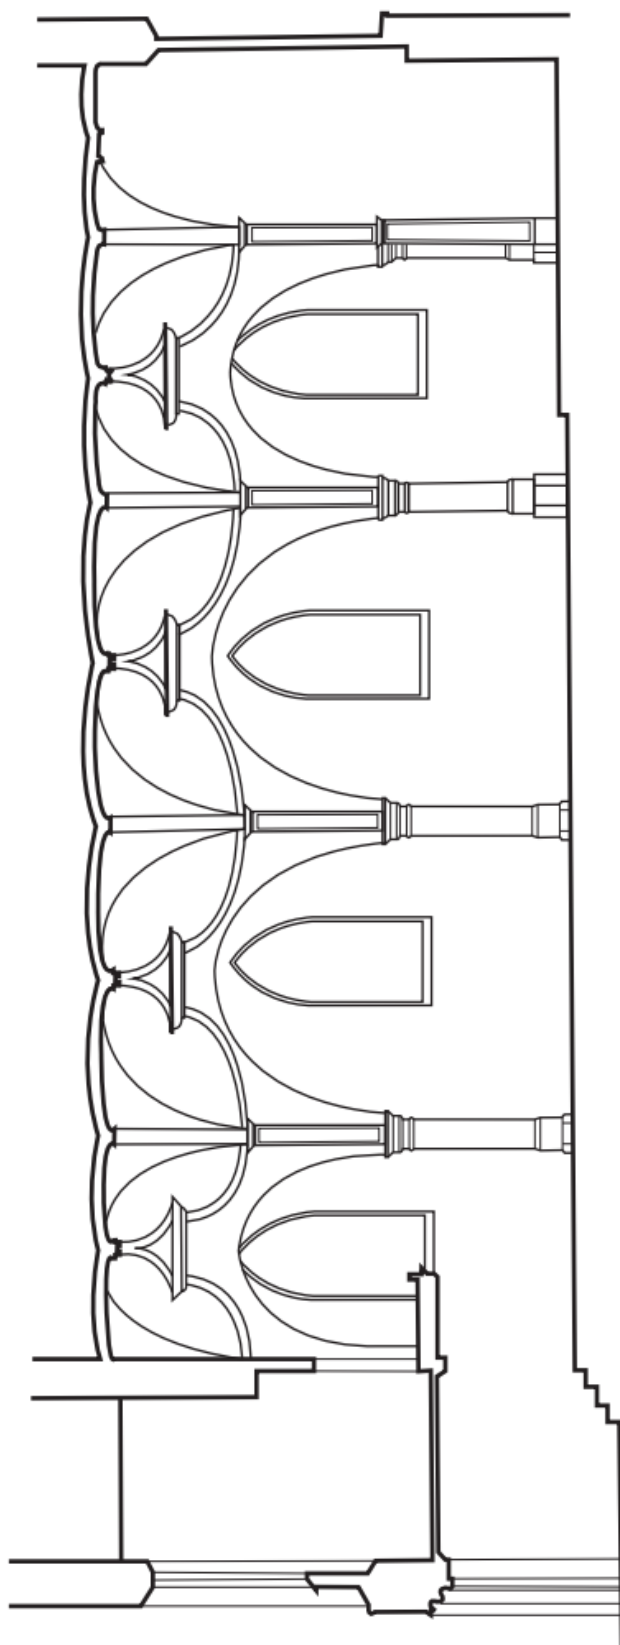
| Église Saint-Mengold, Place Verte | | | |
|---|---|--|--|
| Coupe longitudinale de la nef | | | |

Figure 3. Huy, *Église Saint-Mengold*, coupe longitudinale de la nef. État en 1981 (© Guy Ciplet [relevé métrique] ; Gabriel Bister [DAO], 2025).

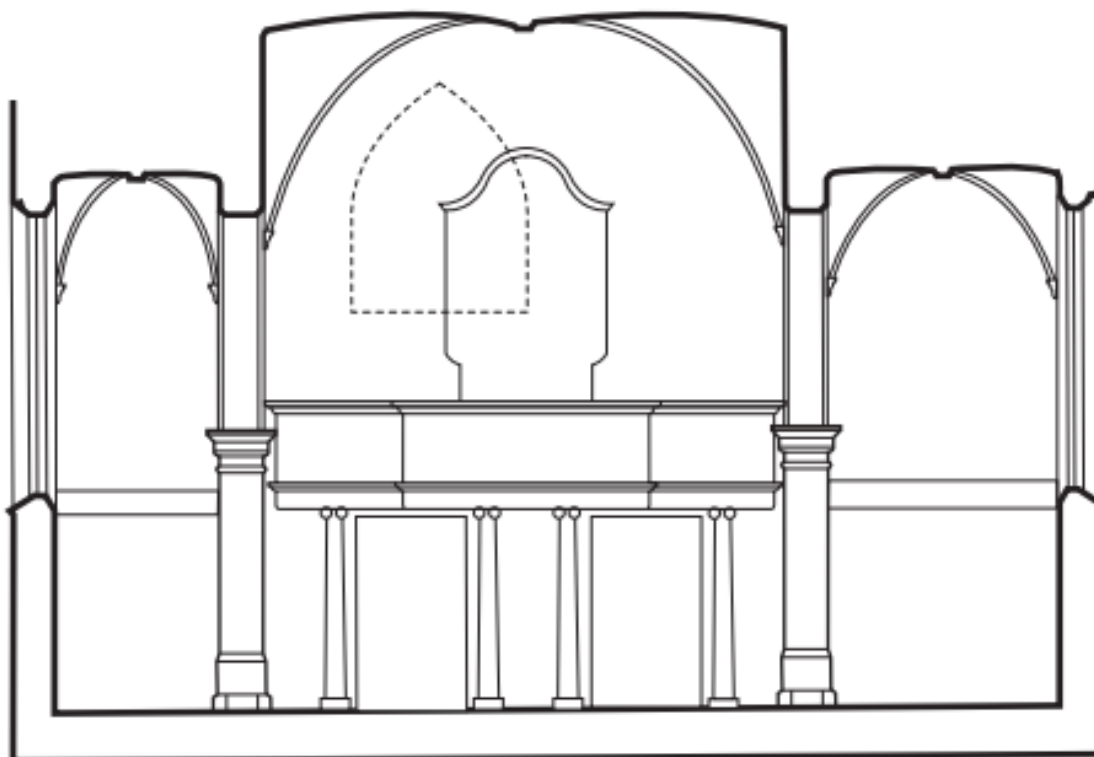
| Eglise Saint-Mengold, Place Verte | |
|---|---|
| Coupe transversale de la nef | |

Figure 4. Huy, *Église Saint-Mengold*, coupe transversale de la nef. État en 1981 (© Guy Ciplet [relevé métrique] ; Gabriel Bister [DAO], 2025).

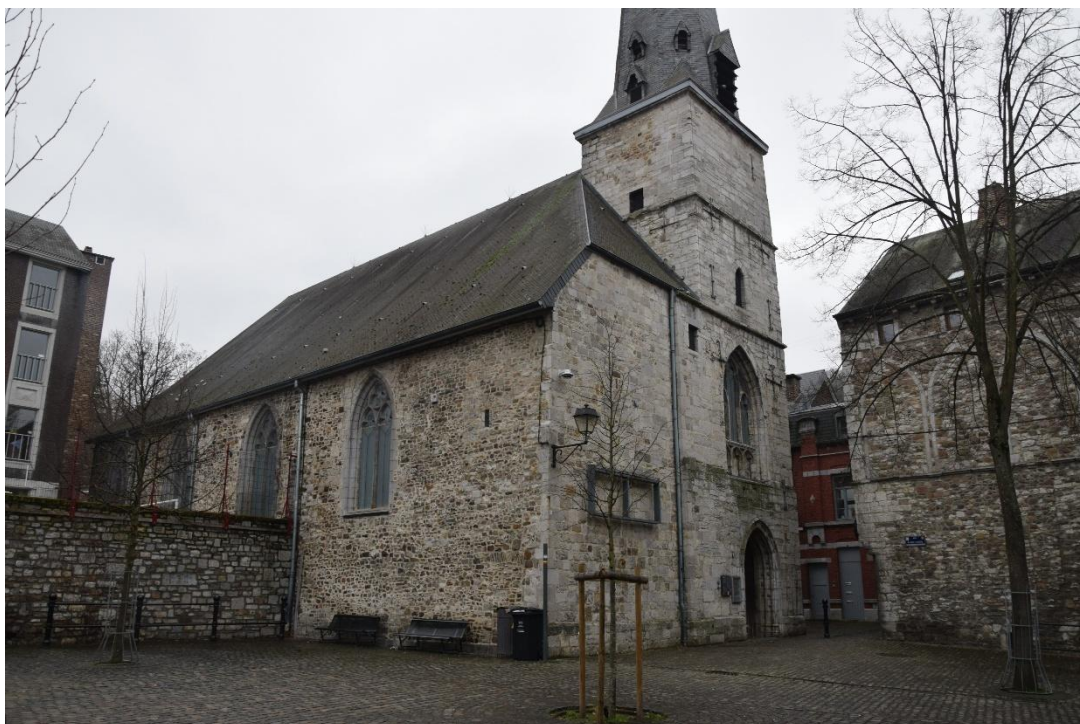
Figure 5. Huy, *Église Saint-Mengold*, façade occidentale et septentrionale : vue depuis la Place Verte, (© Gabriel Bister, 2025).

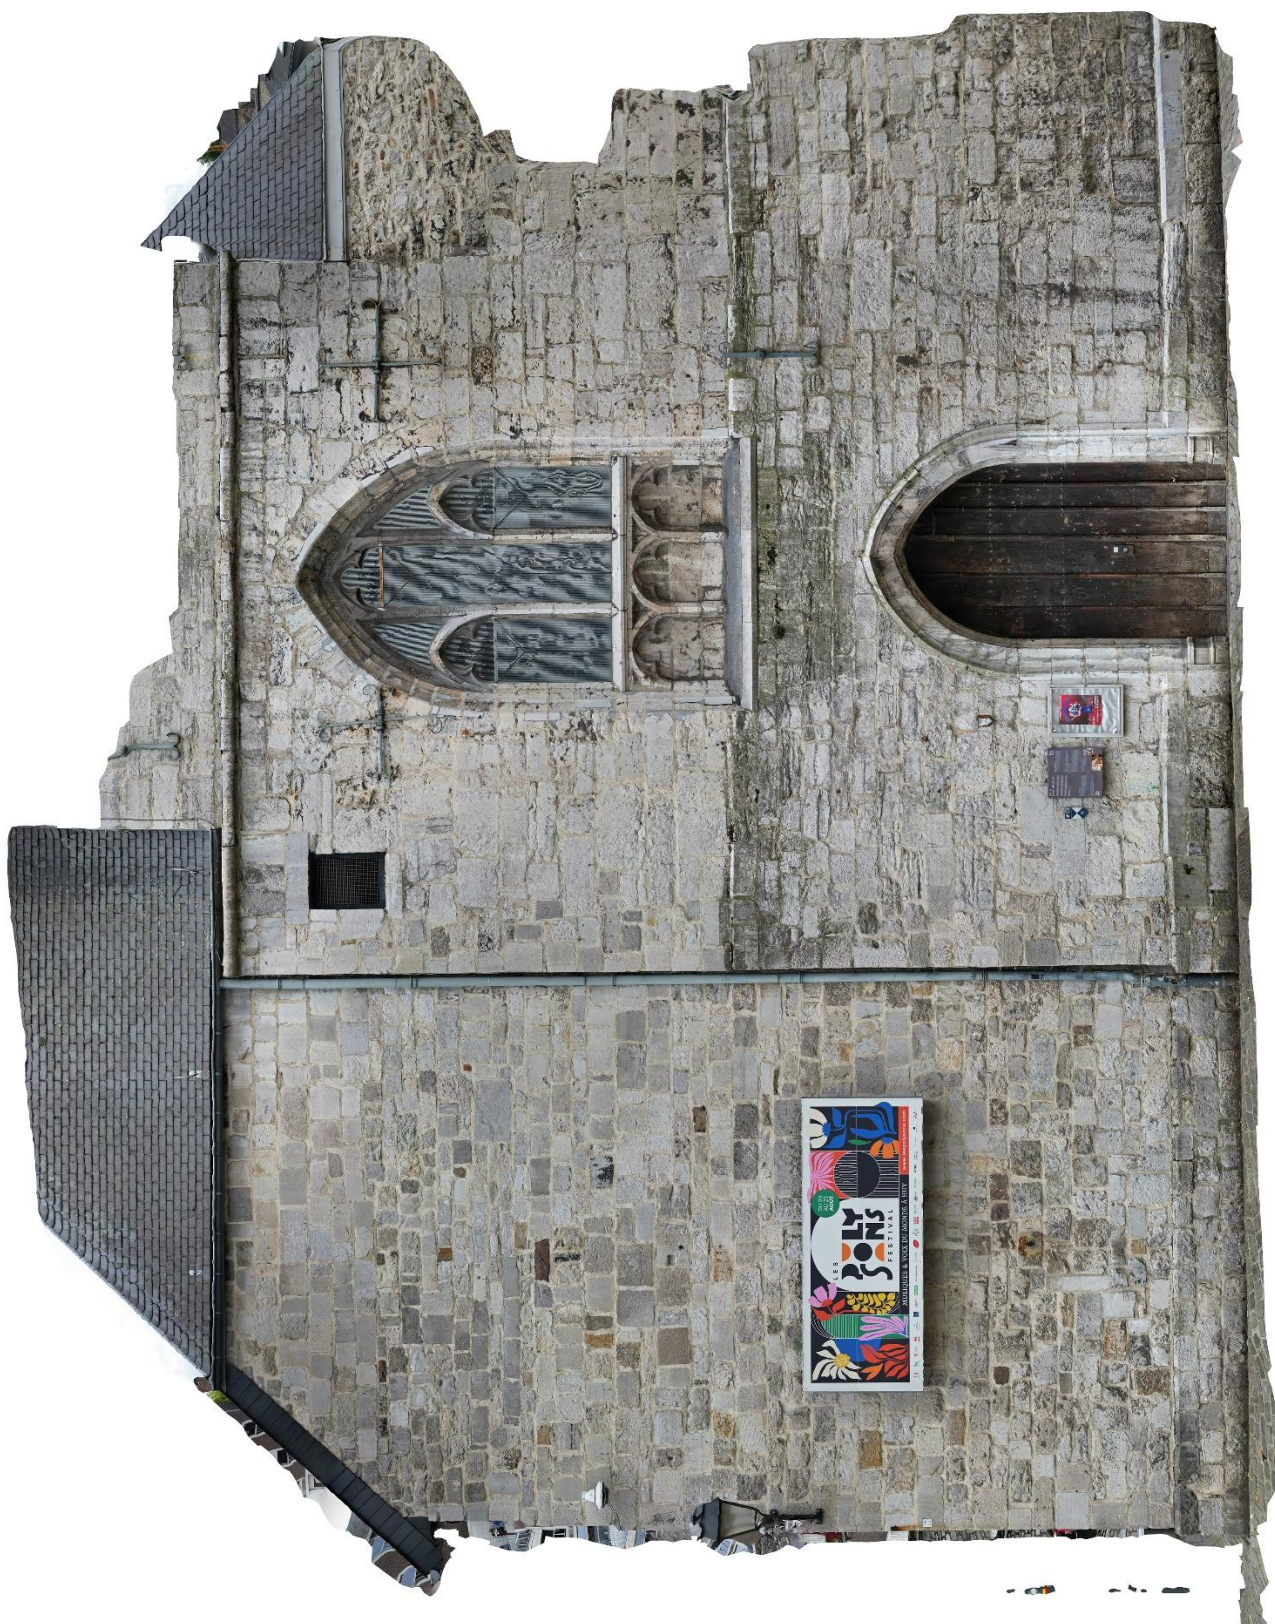
Figure 6. Huy, *Église Saint-Mengold*, façade occidentale (© Mathieu Piavaux [relevé au drone], © Gabriel Bister [orthophotographie], 2025).

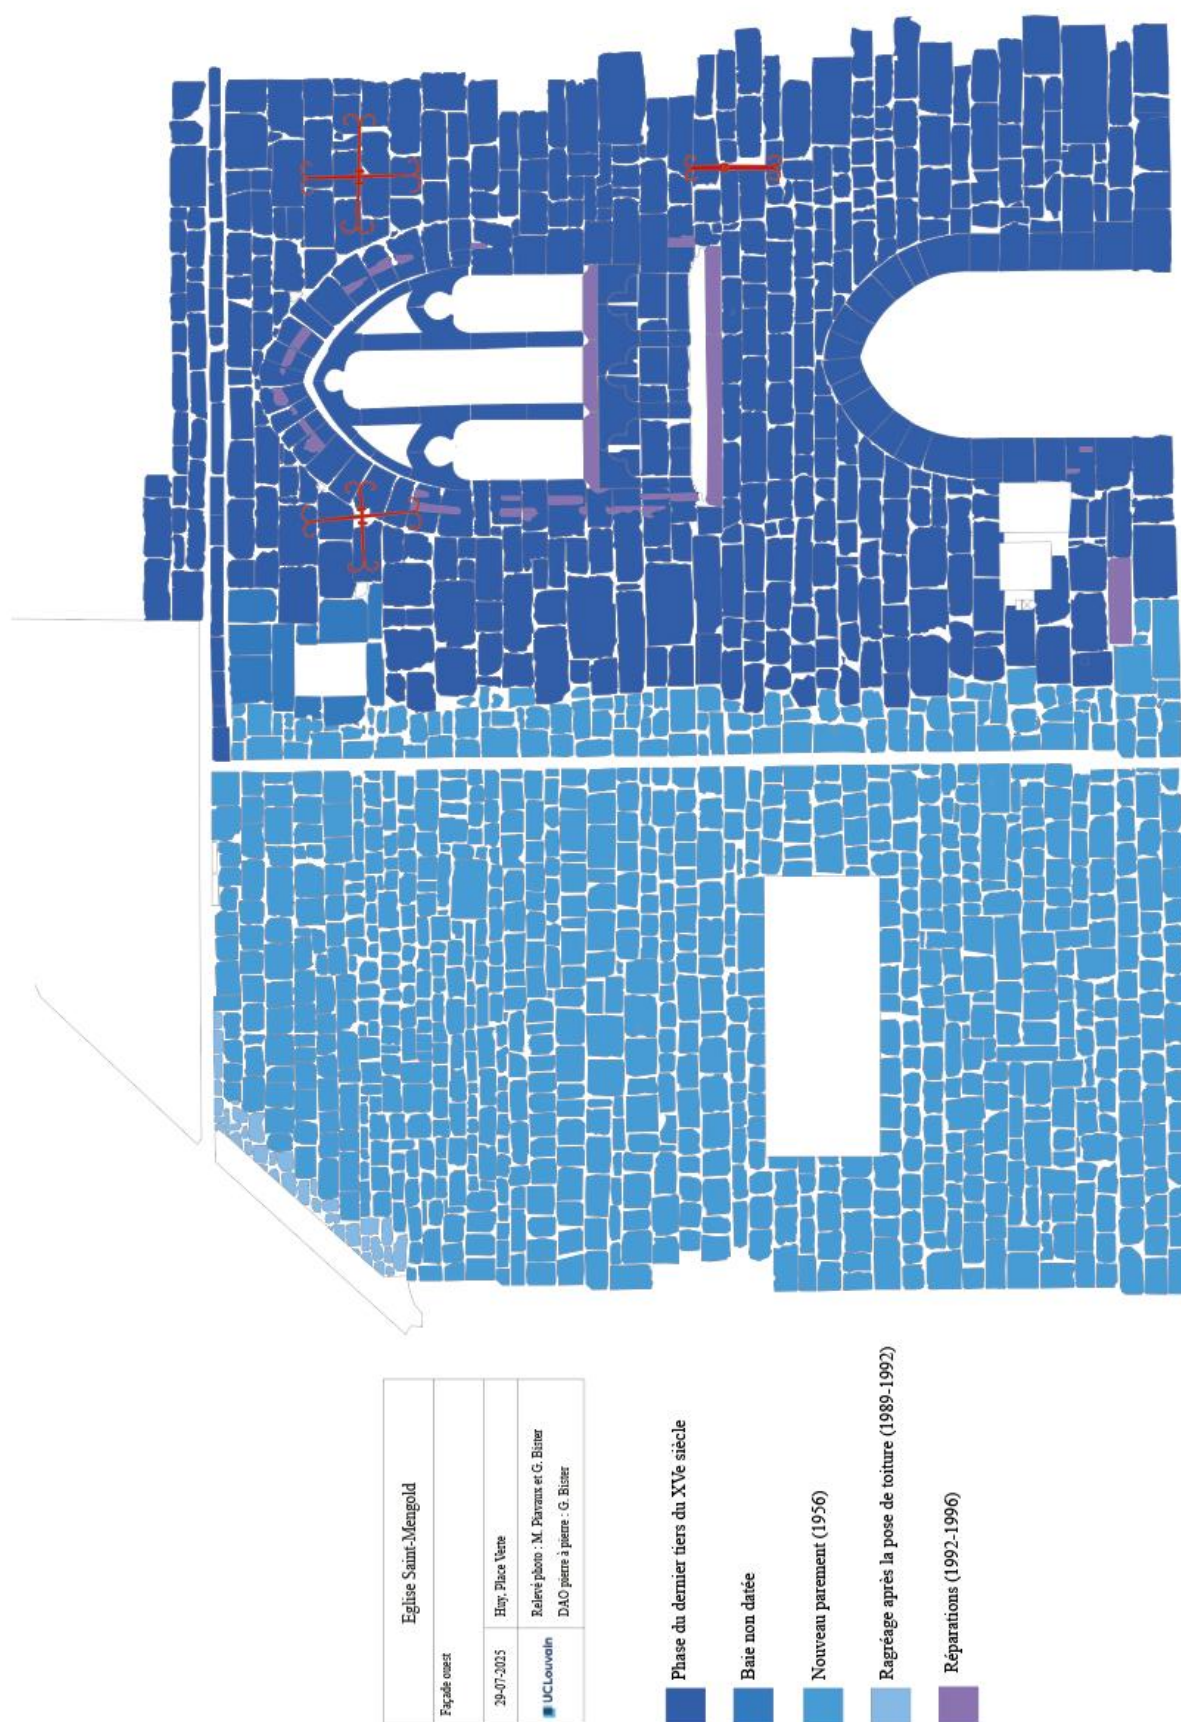
Figure 7. Huy, *Église Saint-Mengold*, relevé pierre à pierre de la façade occidentale (© Gabriel Bister, 2025).

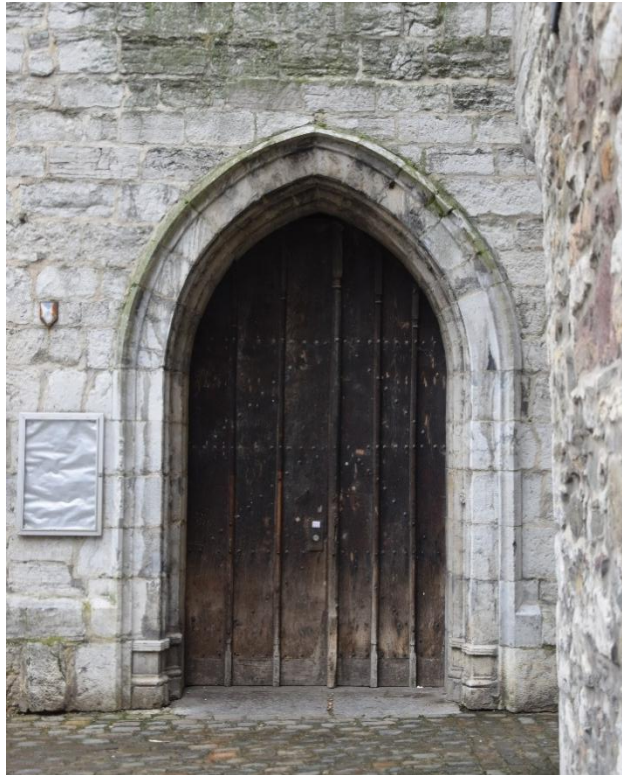
Figure 8. Huy, *Église Saint-Mengold*, portail de la façade occidentale : vue depuis la Place Verte (© Gabriel Bister, 2024).

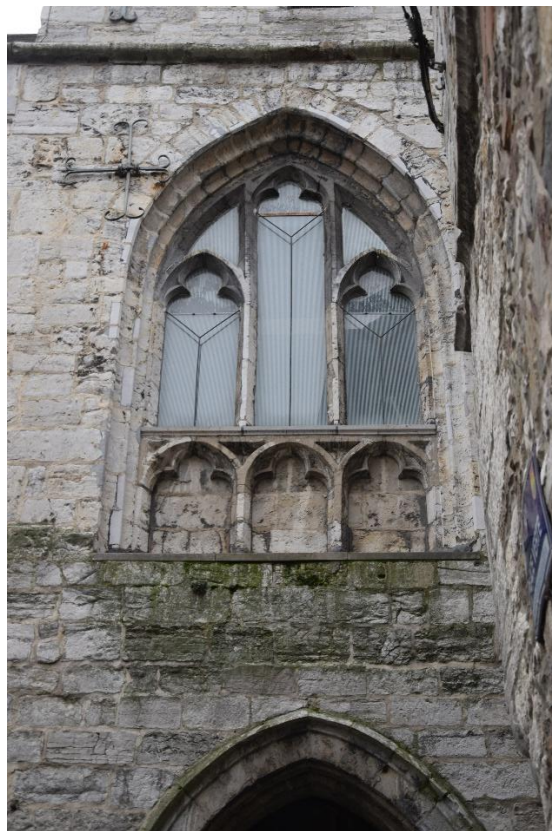
Figure 9. Huy, *Église Saint-Mengold*, fenêtre au-dessus du portail : vue depuis la Place Verte (© Gabriel Bister, 2024).

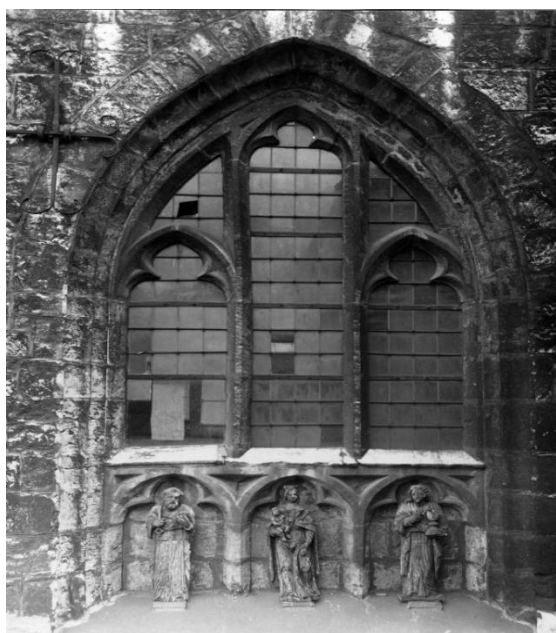
Figure 10. Huy, *Église Saint-Mengold*, fenêtre au-dessus du portail : vue depuis la Place Verte. État en 1916 (© KIK-IRPA, Bruxelles (Belgium), cliché A062856).

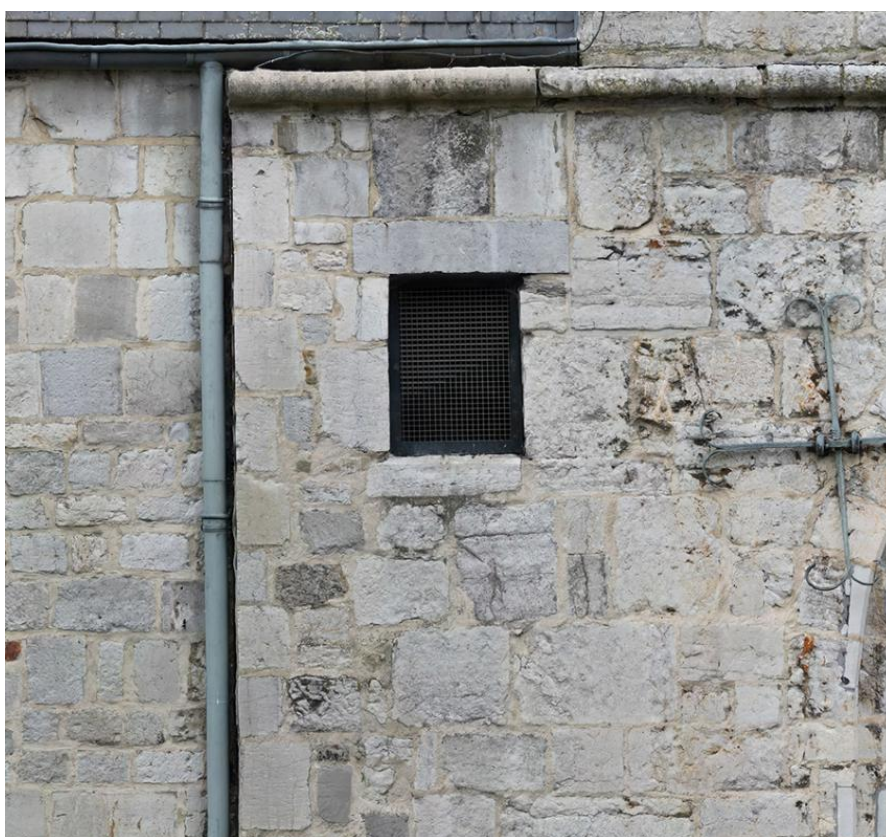
Figure 11. Huy, *Église Saint-Mengold*, fenêtre dans le coin supérieur du premier registre de la façade occidentale de la tour : vue depuis la Place Verte (© Mathieu Piavaux, 2025).

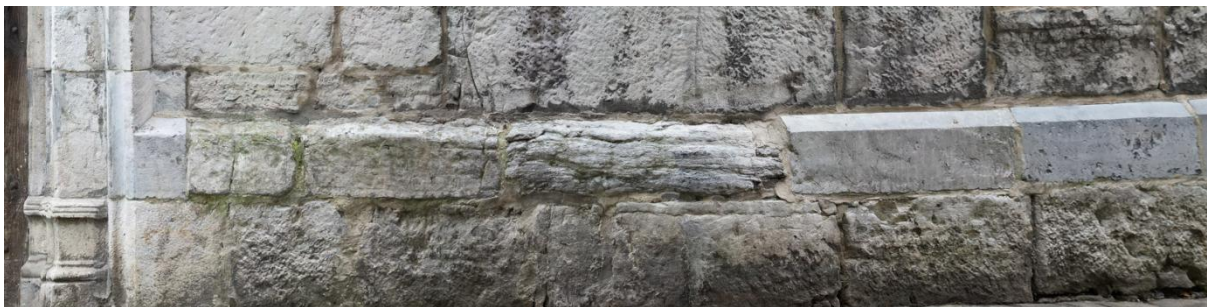
Figure 12. Huy, *Église Saint-Mengold*, soubassement à droite du portail : vue depuis la Place Verte (© Gabriel Bister, 2025).

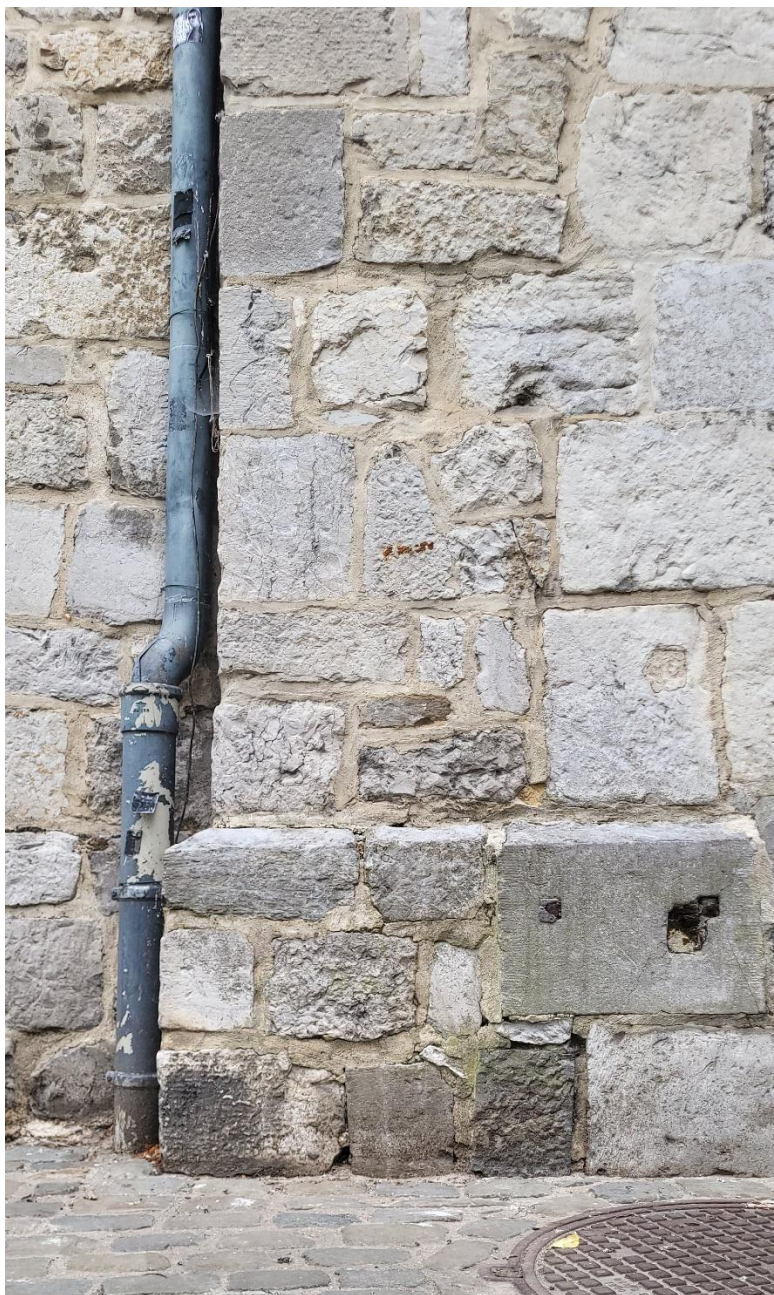
Figure 13. Huy, *Église Saint-Mengold*, angle nord de la façade occidentale de la tour : vue depuis la Place Verte (© Gabriel Bister, 2025).

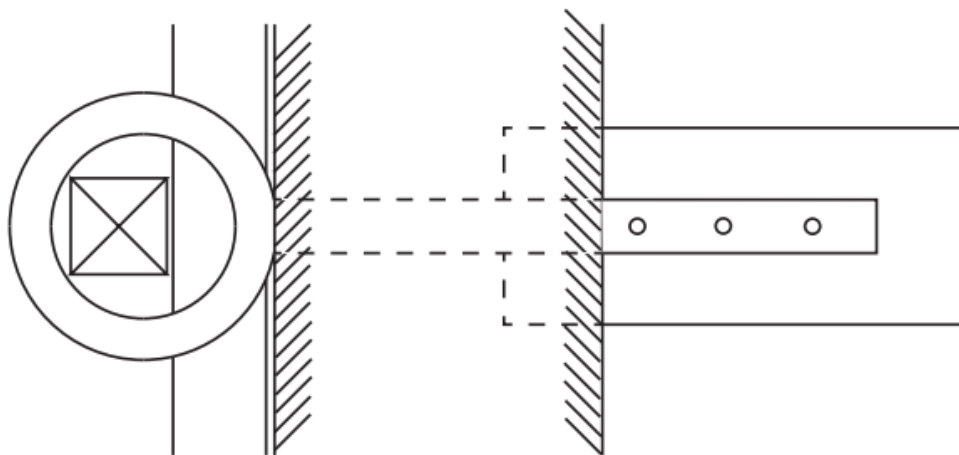
Figure 14. Huy, *Église Saint-Mengold*, Croquis de l'assemblage des ancres forgées médiévales (© Gabriel Bister, 2025)

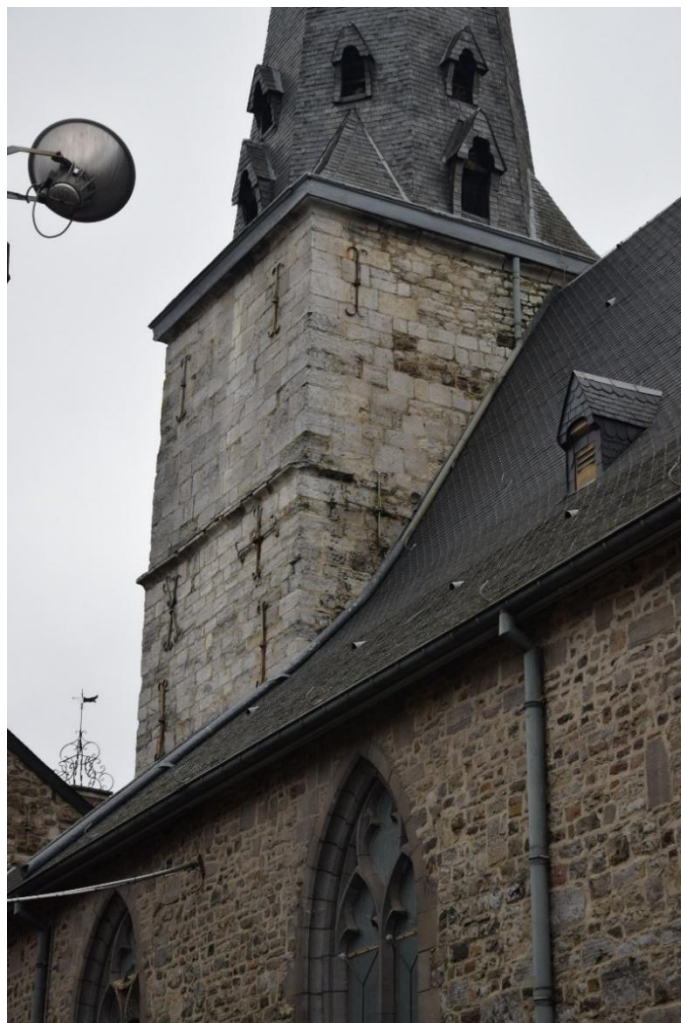
Figure 15. Huy, *Église Saint-Mengold*, façades méridionale et orientale de la tour : vue depuis la Rue Saint-Mengold (© Gabriel Bister, 2025).

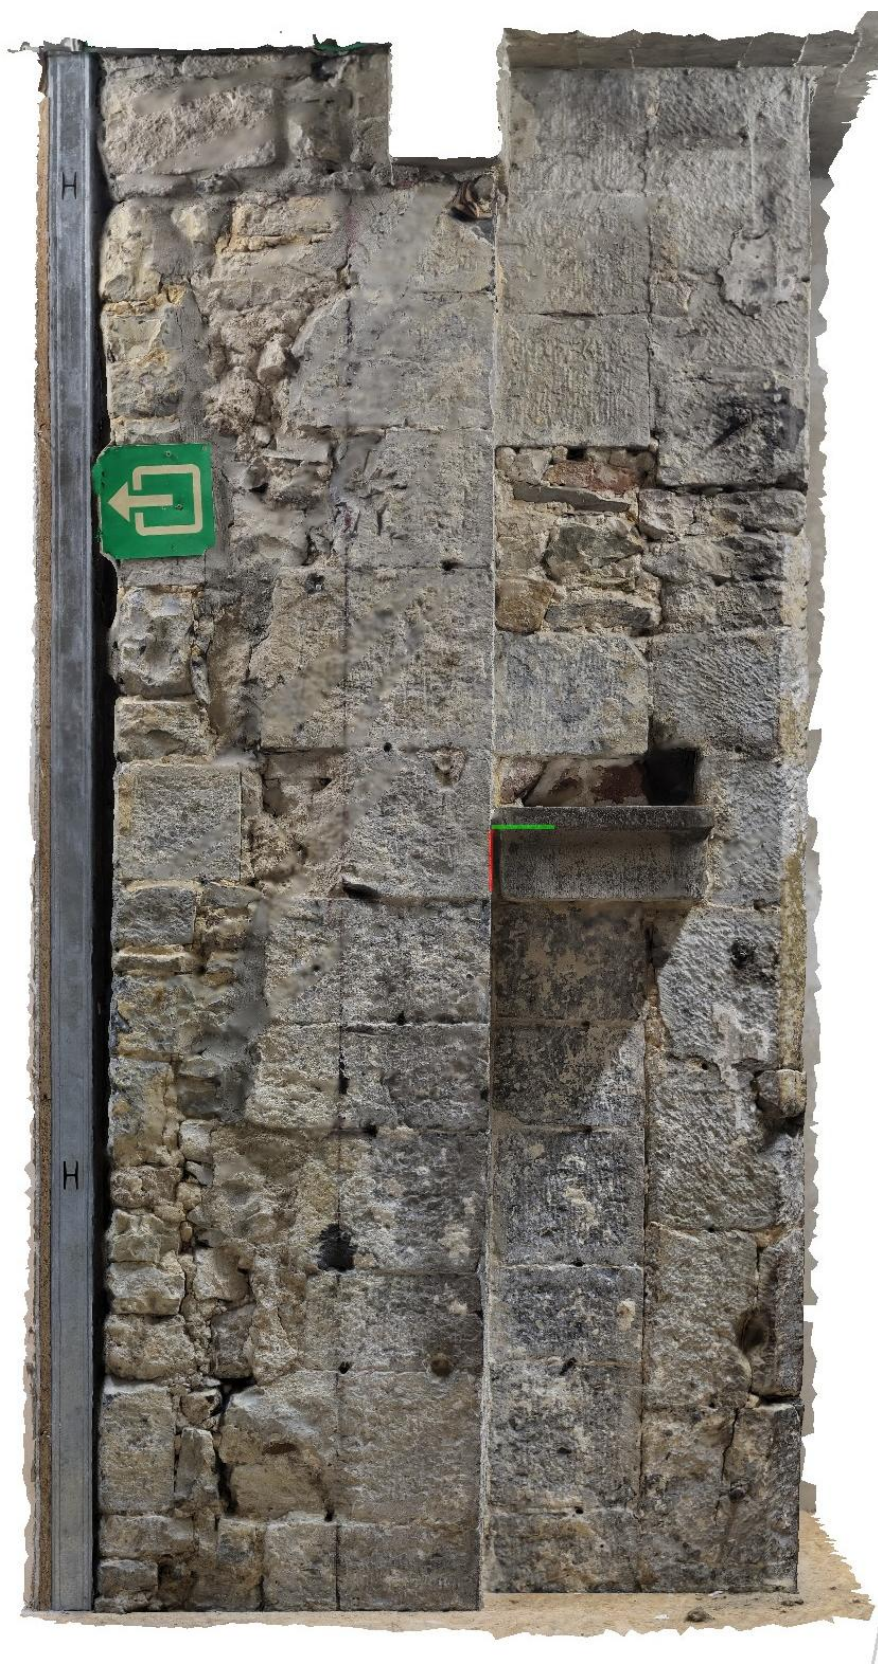
Figure 17. Huy, *Église Saint-Mengold*, la face septentrionale du pilier oriental nord, vue depuis la cage d'escalier  
(© Gabriel Bister [relevé photographique et photogrammétrie], 2025).

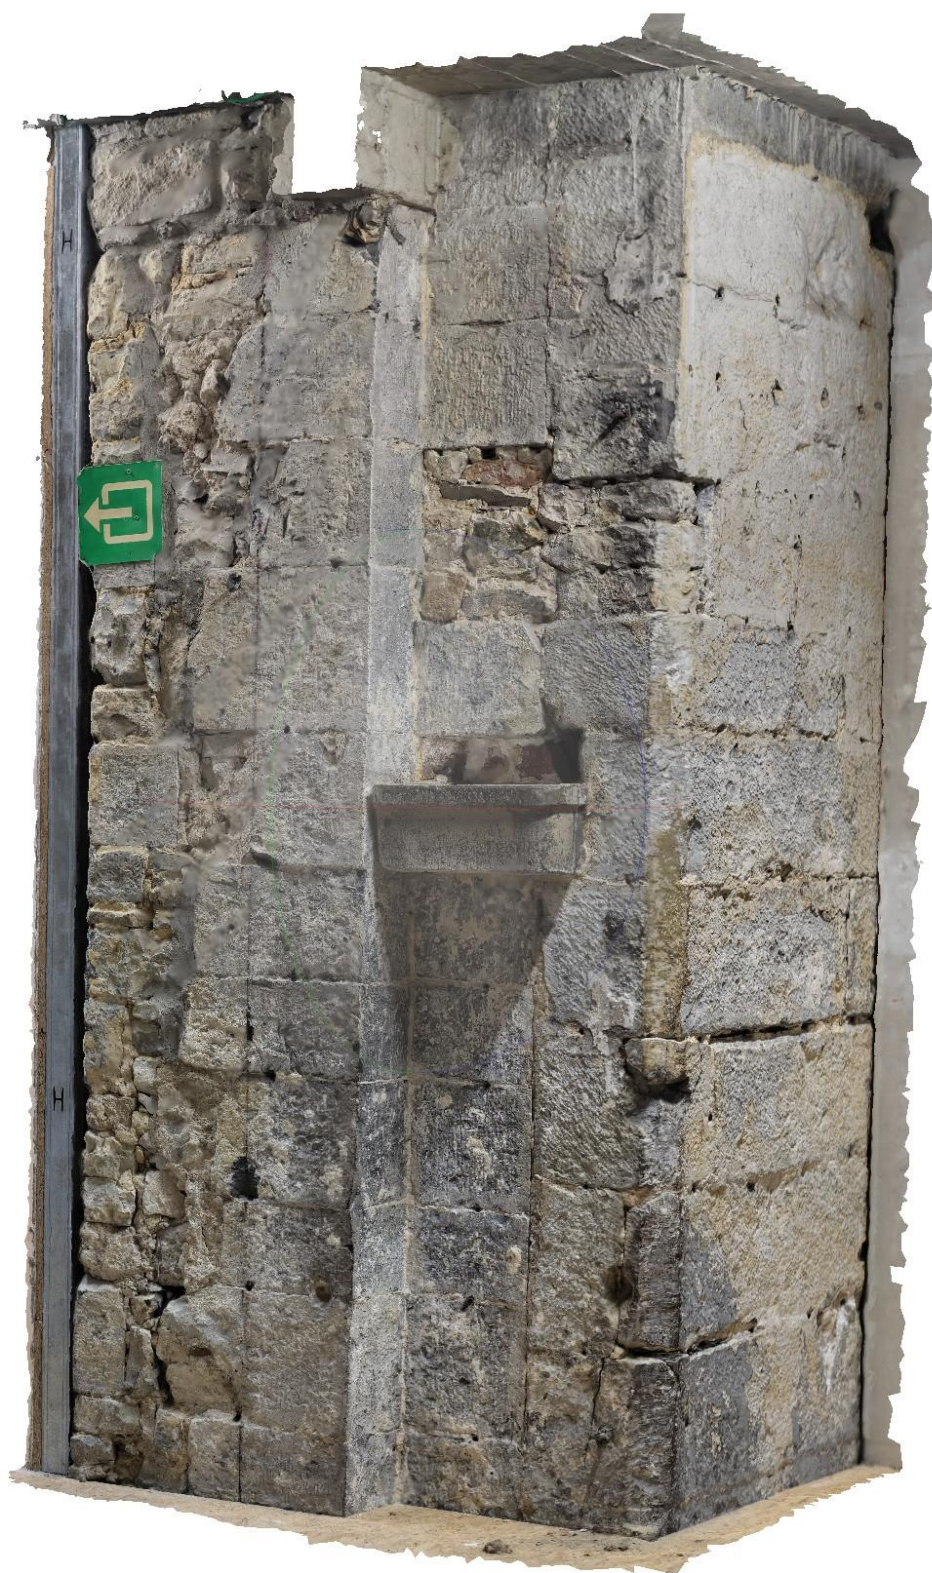
Figure 18. Huy, *Église Saint-Mengold*, les face septentrionale et occidentale du pilier oriental nord, vue depuis la cage d'escalier (© Gabriel Bister [relevé photographique et photogrammétrie], 2025).

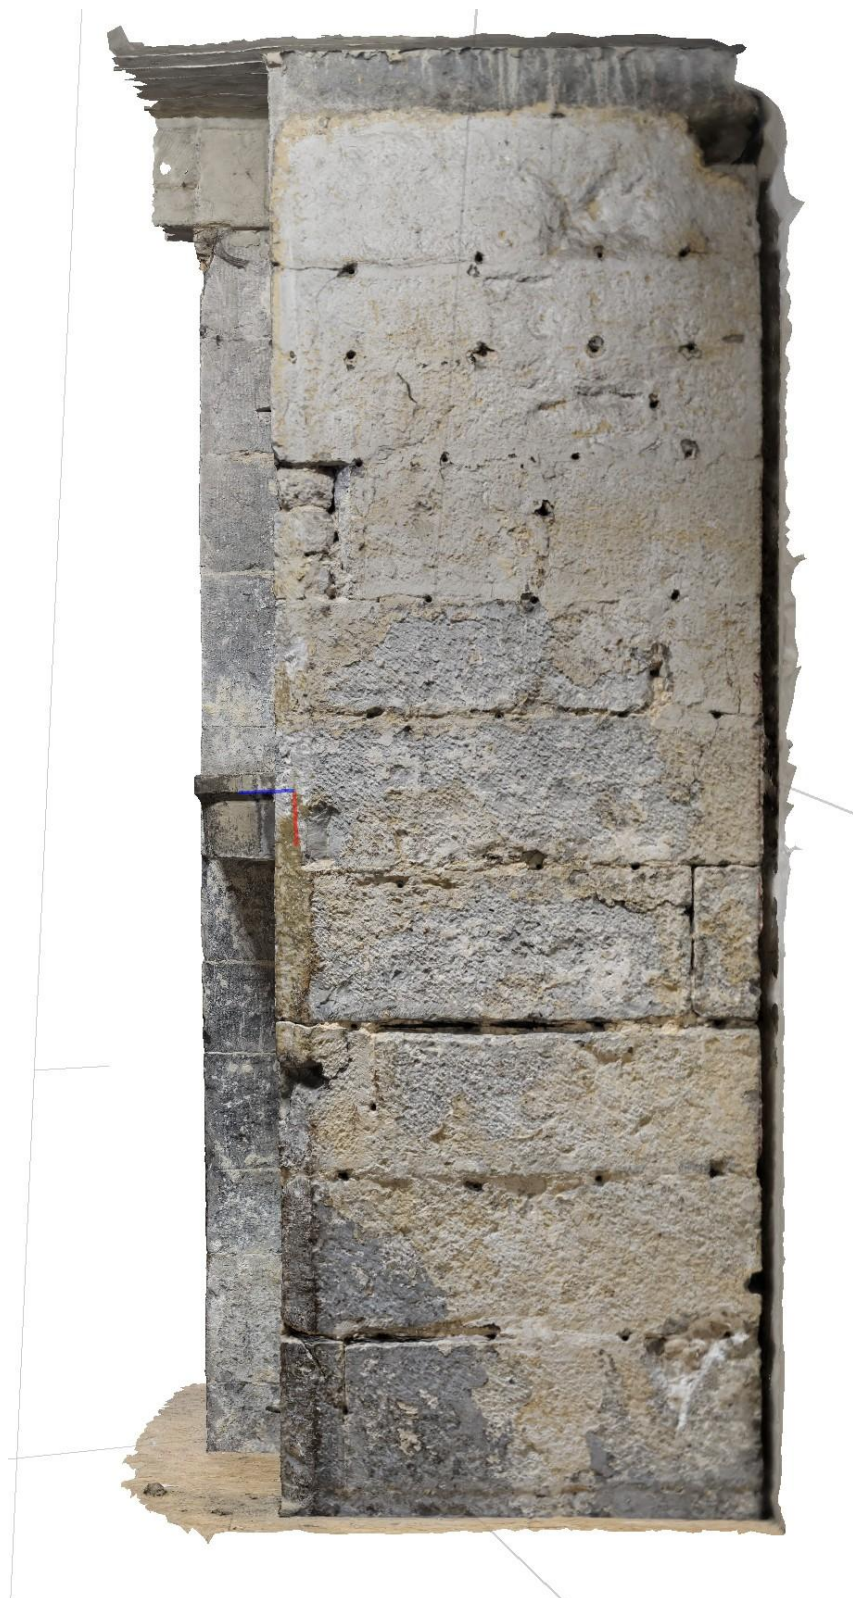
Figure 19. Huy, *Église Saint-Mengold*, la face occidentale du pilier oriental nord, vue depuis la cage d'escalier  
(© Gabriel Bister [relevé photographique et photogrammétrie], 2025).

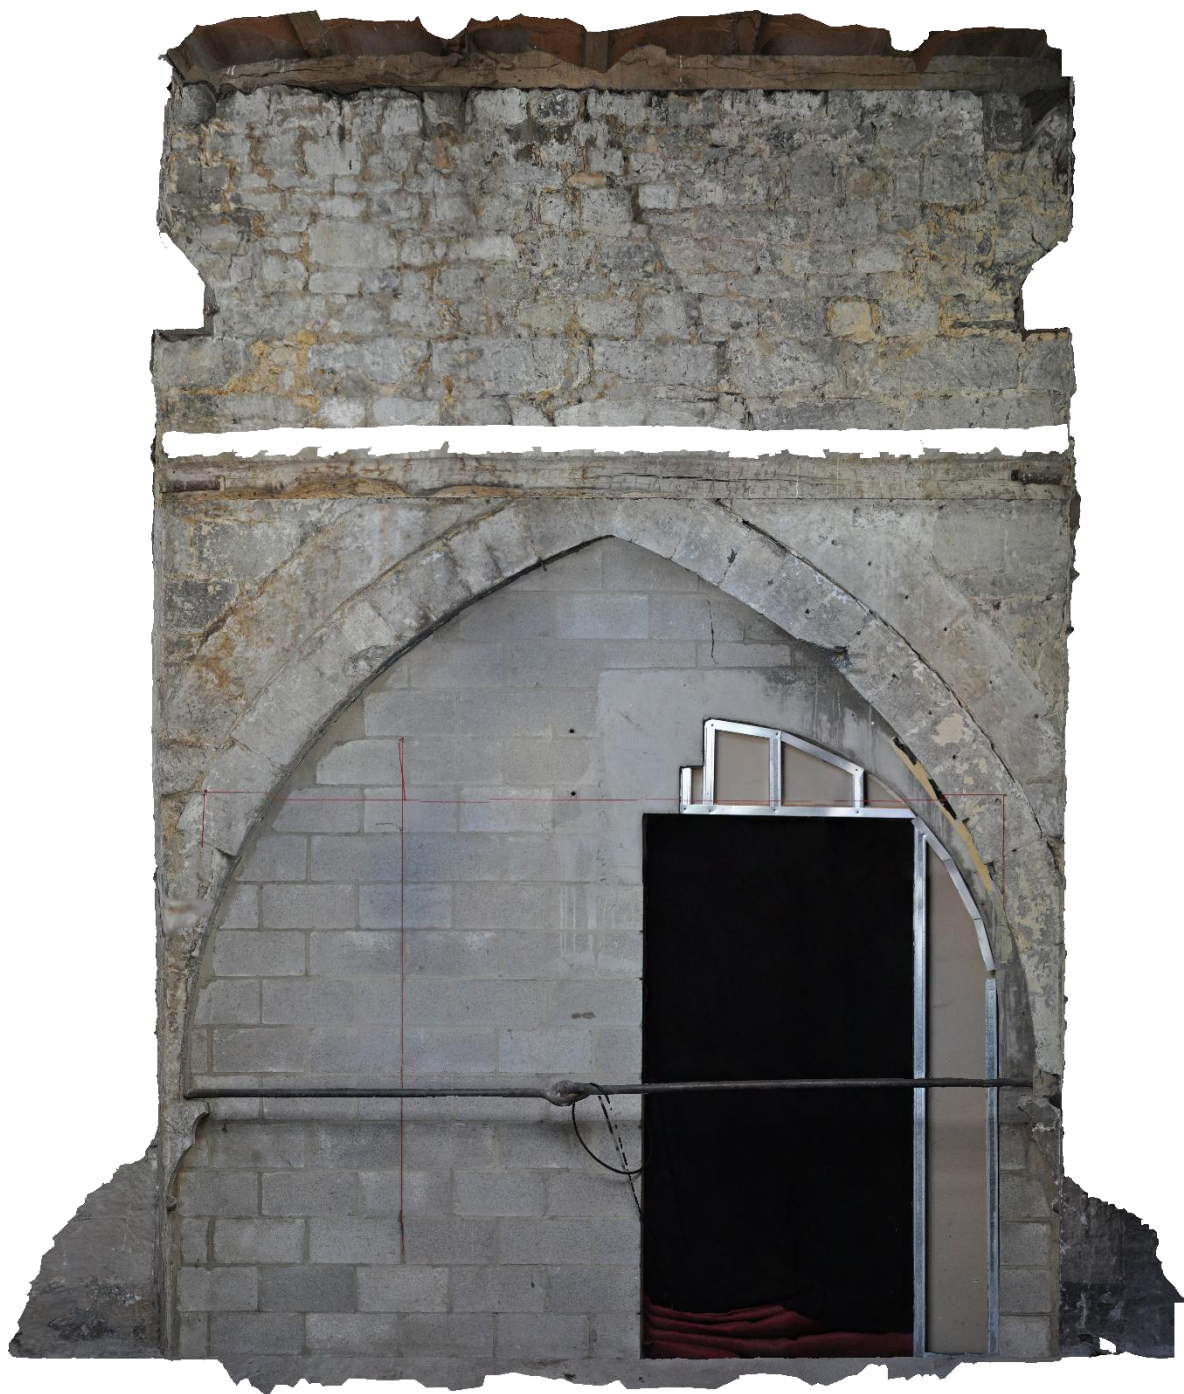
Figure 20. Huy, *Église Saint-Mengold*, face orientale de la tour au premier étage : vue depuis le premier étage de la tour (©Gabriel Bister [relevé photographique et orthophotographie], 2025).

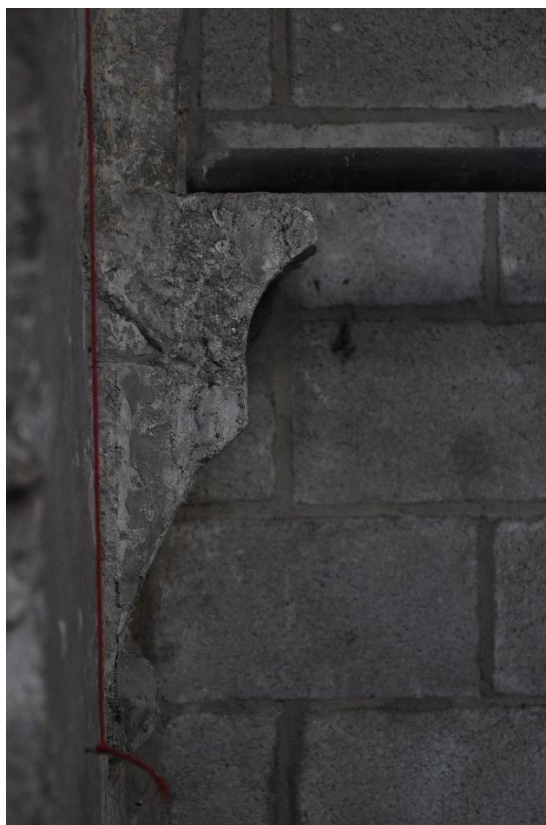
Figure 21. Huy, *Église Saint-Mengold*, culot du pilier oriental nord : vue depuis le premier étage de la tour (© Gabriel Bister, 2025).

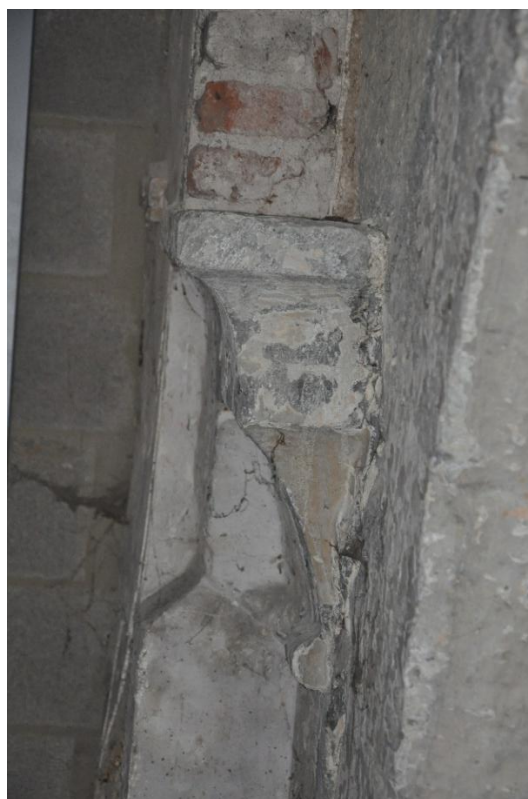
Figure 22. Huy, *Église Saint-Mengold*, culot du pilier oriental nord : vue depuis le premier étage de la cage d'escalier (© Gabriel Bister, 2025).

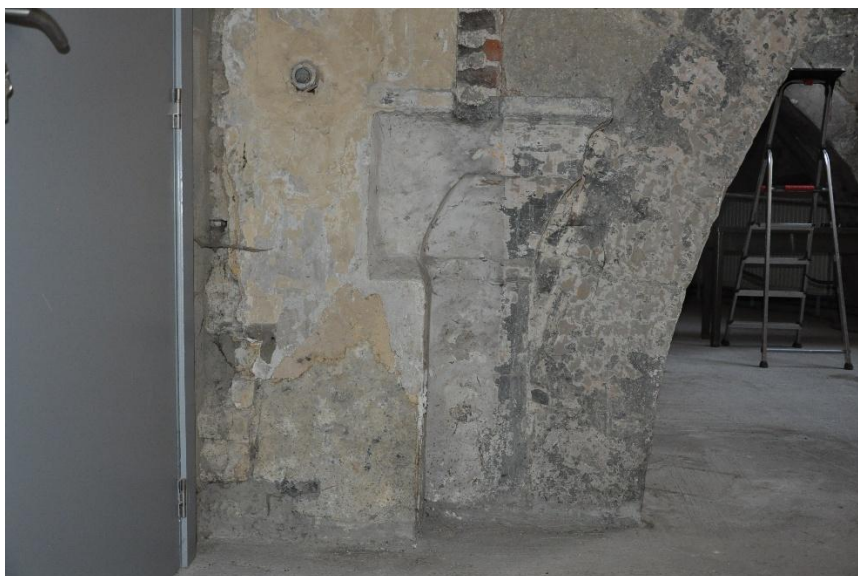
Figure 23. Huy, *Église Saint-Mengold*, culot du pilier oriental nord : vue depuis le premier étage de la cage d'escalier (© Gabriel Bister, 2025).

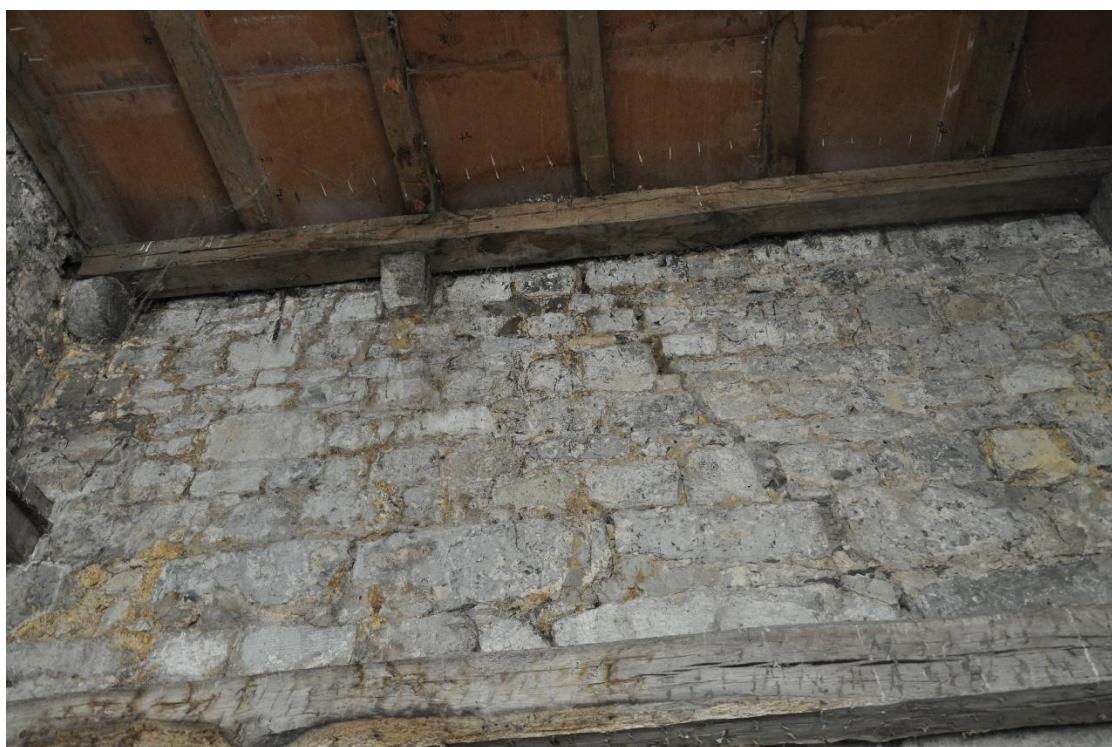
Figure 24. Huy, *Église Saint-Mengold*, face orientale de la tour au premier étage : vue depuis le premier étage de la tour (© Gabriel Bister, 2025).

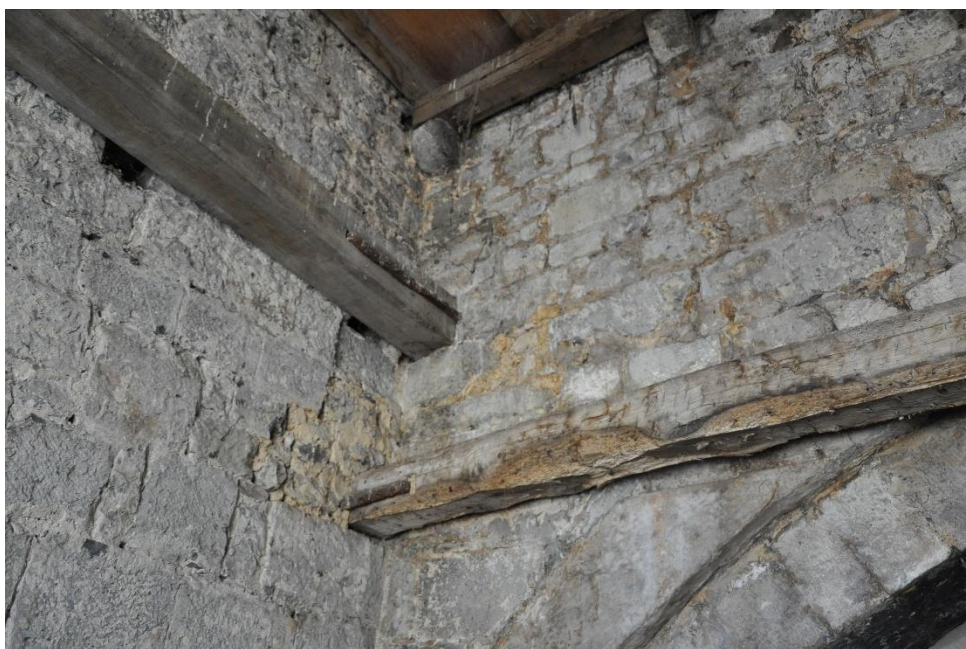
Figure 25. Huy, *Église Saint-Mengold*, face orientale de la tour au premier étage : vue depuis le premier étage de la tour (©Gabriel Bister, 2025).
