# **L'église Saint-Mengold de Huy.**

**Contribution à la mémoire d'un monument par l'archéologie du bâti**

Figures

Master [120] en histoire de l'art et archéologie, orientation générale,  
à finalité spécialisée : iconologie et études des cultures visuelles

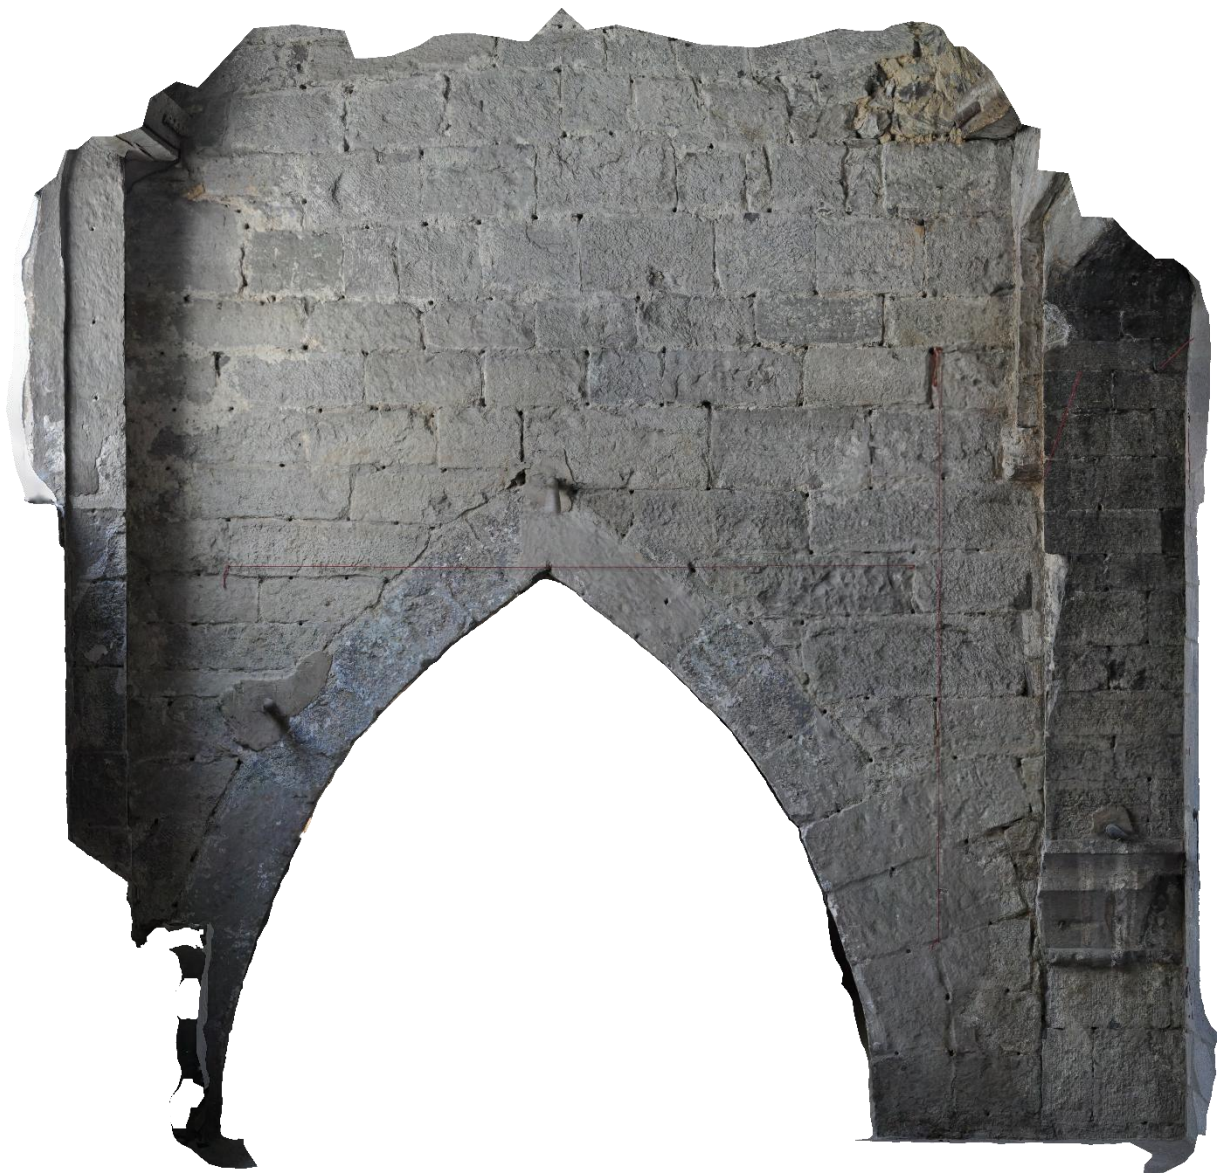
Figure 26. Huy, *Église Saint-Mengold*, face septentrionale de la tour au premier étage : vue depuis le premier étage de la tour (©Gabriel Bister [relevé photographique et orthophotographie], 2025).

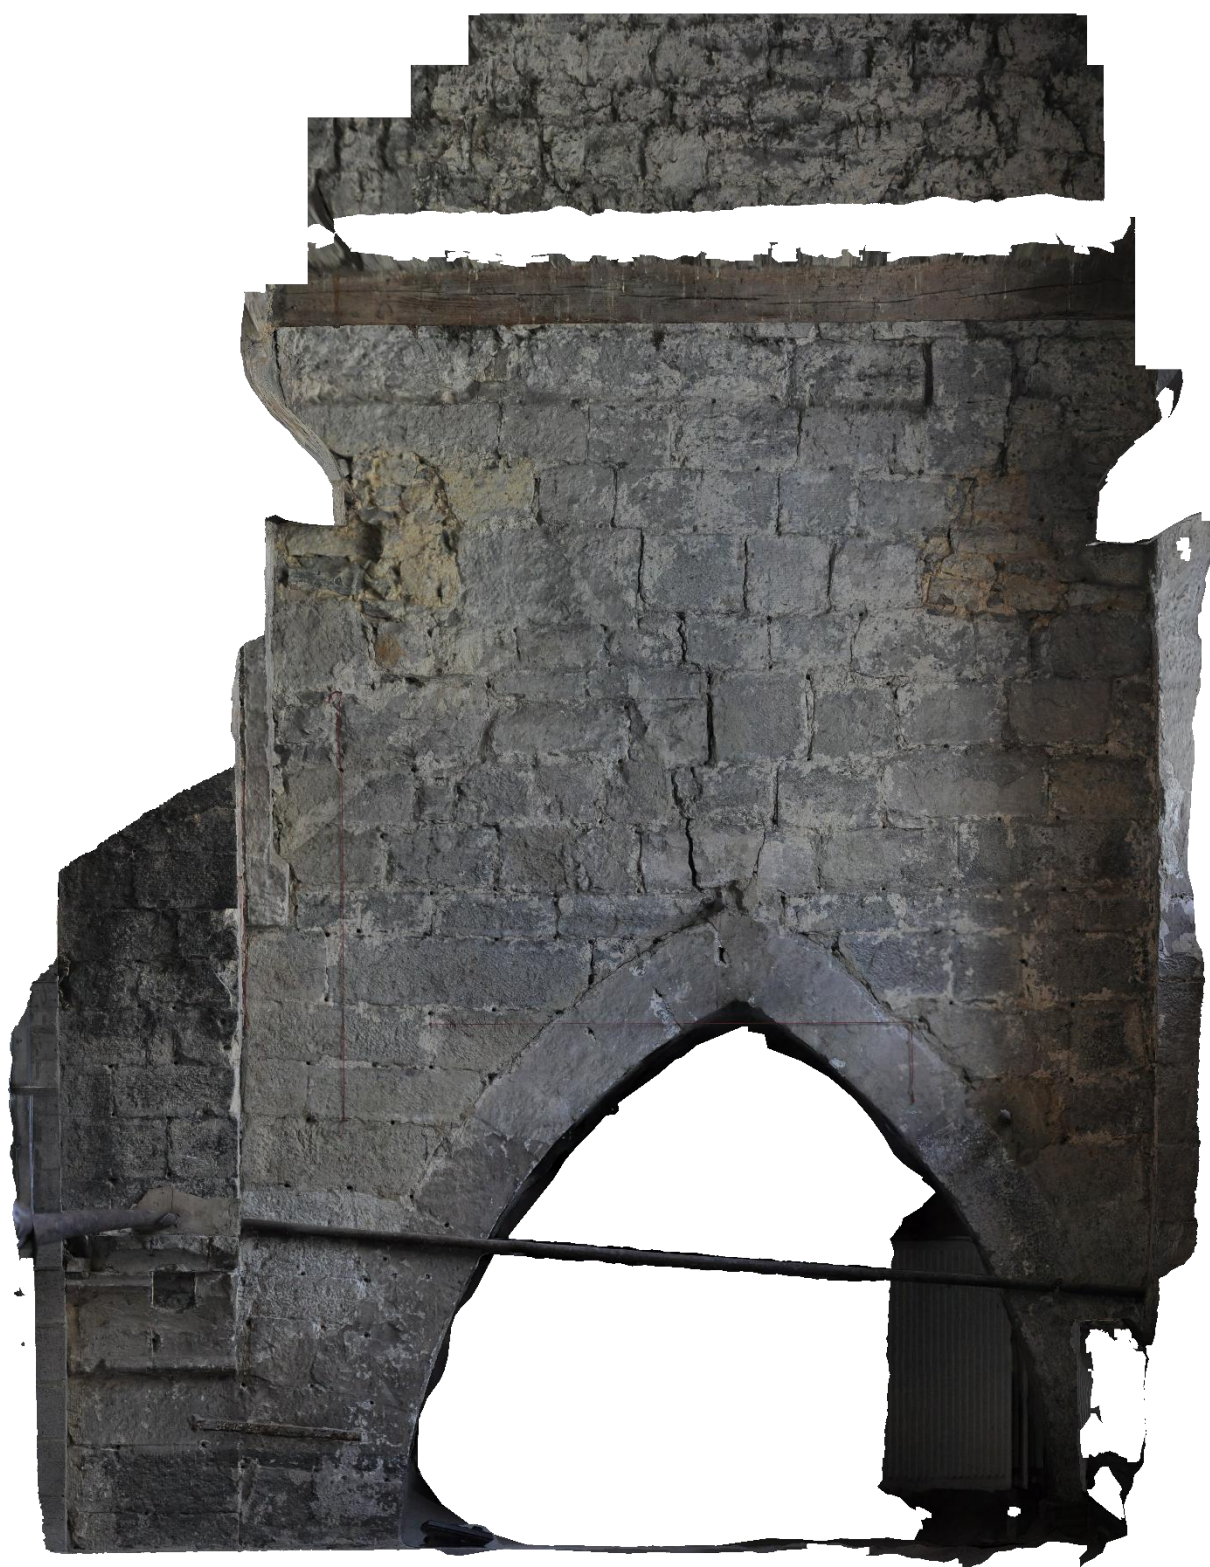
Figure 27. Huy, *Église Saint-Mengold*, face méridionale de la tour au premier étage : vue depuis le premier étage de la tour (©Gabriel Bister [relevé photographique et orthophotographie], 2025).

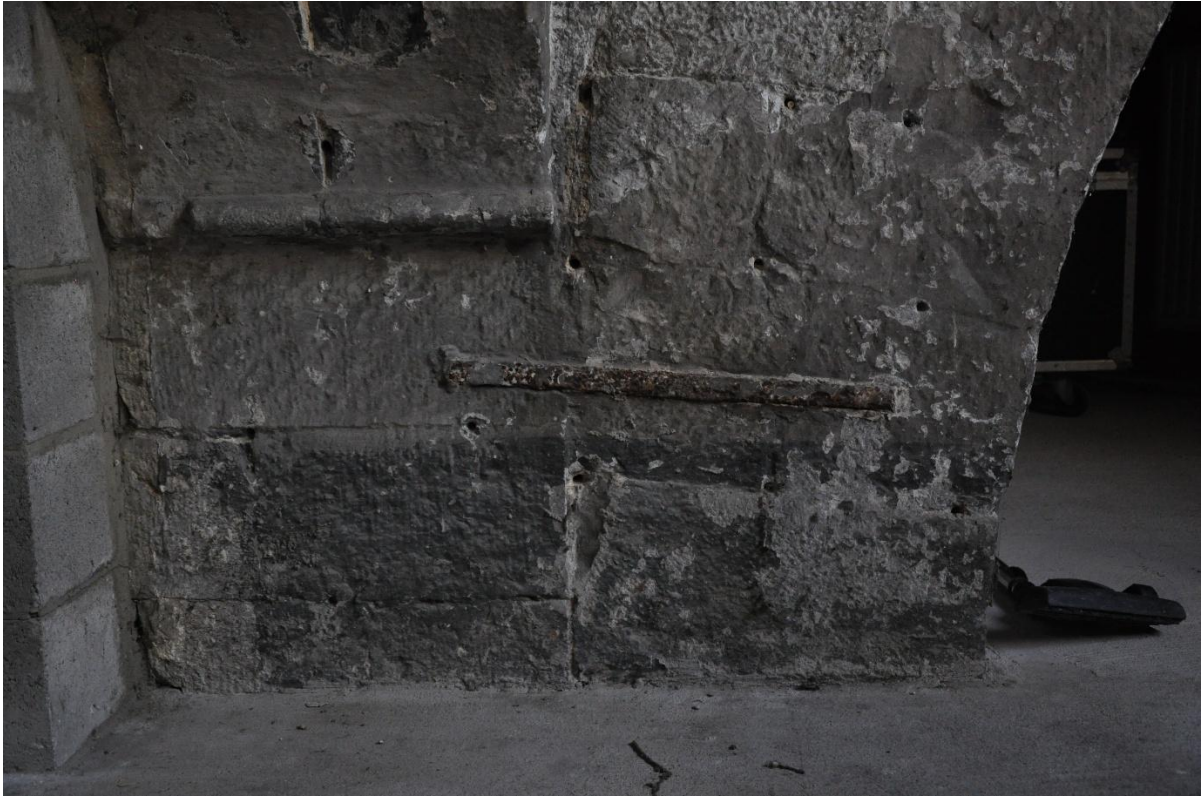
Figure 28. Huy, *Église Saint-Mengold*, face méridionale de la tour au premier étage, détail de l'agrafe : vue depuis le premier étage de la tour (©Gabriel Bister, 2025).

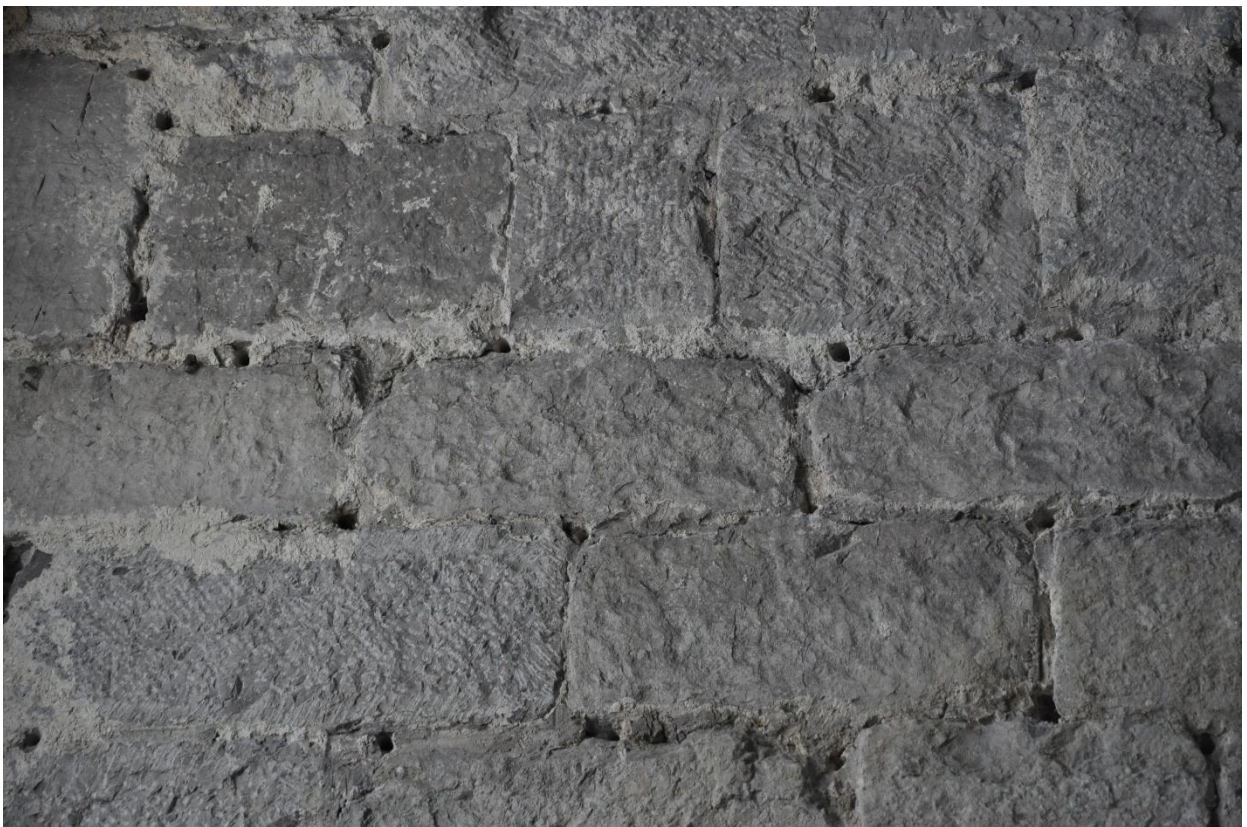
Figure 29. Huy, *Église Saint-Mengold*, face septentrionale de la tour au premier étage, détail de la variété des techniques de taille : vue depuis le premier étage de la tour (©Gabriel Bister, 2025).

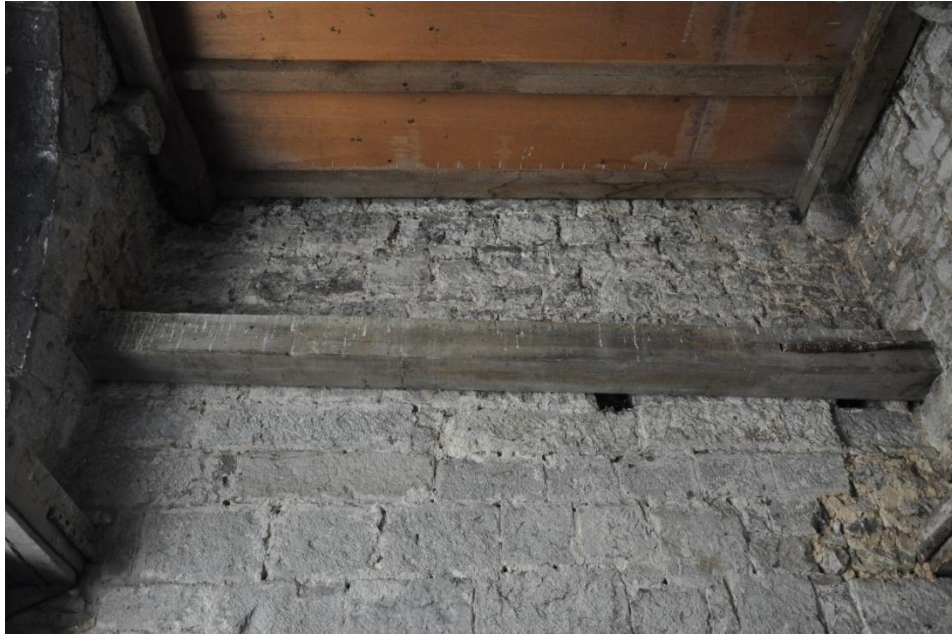
Figure 30. Huy, *Église Saint-Mengold*, face septentrionale de la tour au premier étage : vue depuis le premier étage de la tour (©Gabriel Bister, 2025).

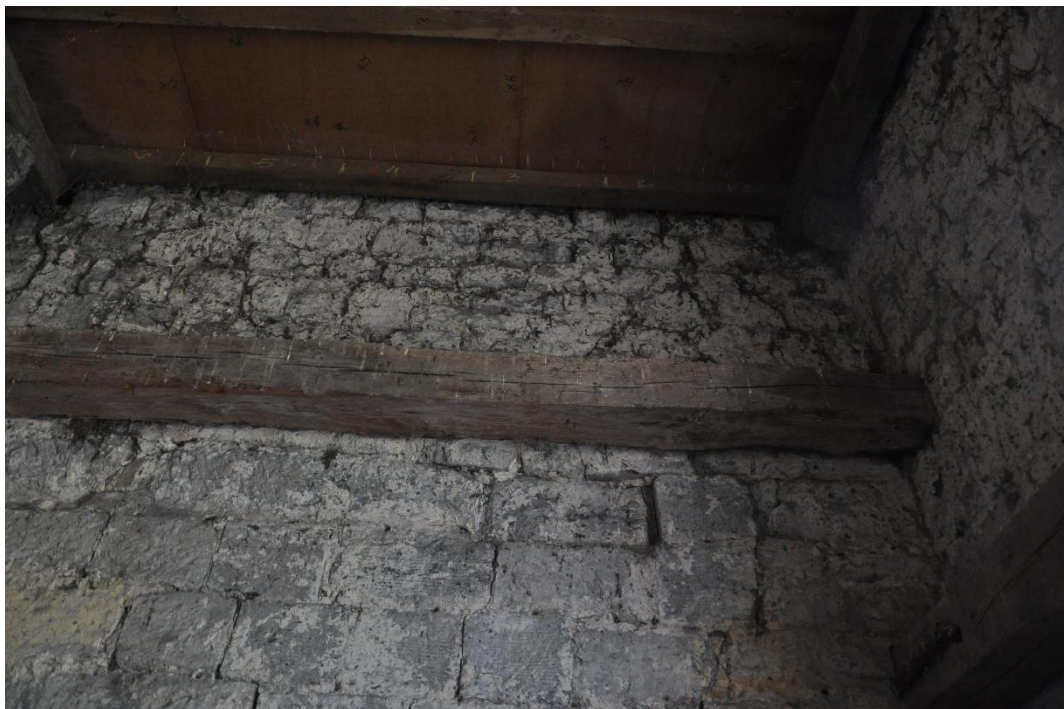
Figure 31. Huy, *Église Saint-Mengold*, face méridionale de la tour au premier étage : vue depuis le premier étage de la tour (©Gabriel Bister, 2025).

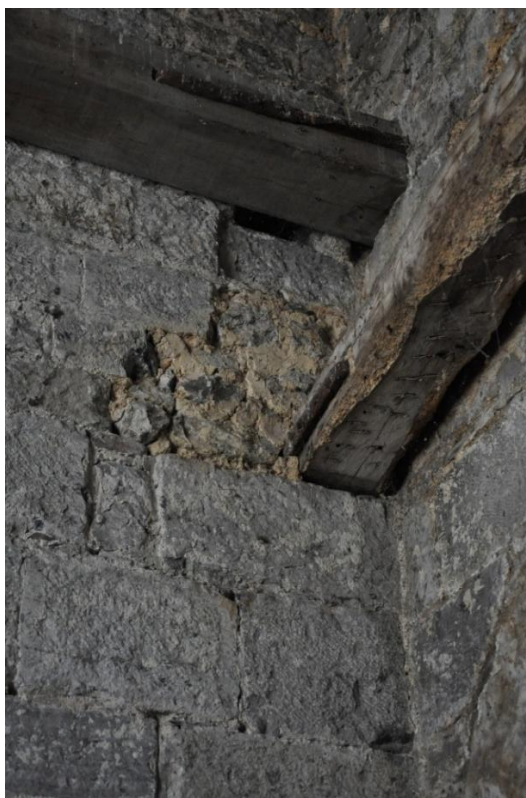
Figure 32. Huy, *Église Saint-Mengold*, face septentrionale de la tour au premier étage, détail des encastresments des poutres dans les maçonneries : vue depuis le premier étage de la tour (©Gabriel Bister, 2025).

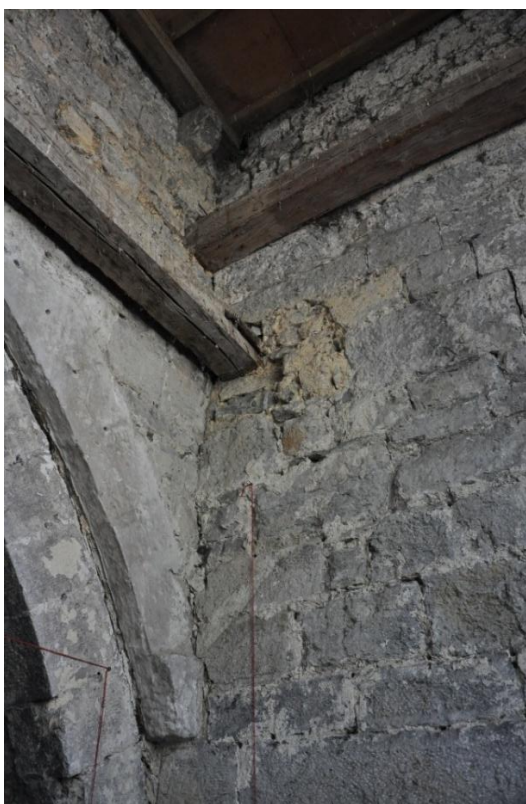
Figure 33. Huy, *Église Saint-Mengold*, face méridionale de la tour au premier étage : vue depuis le premier étage de la tour (©Gabriel Bister, 2025).

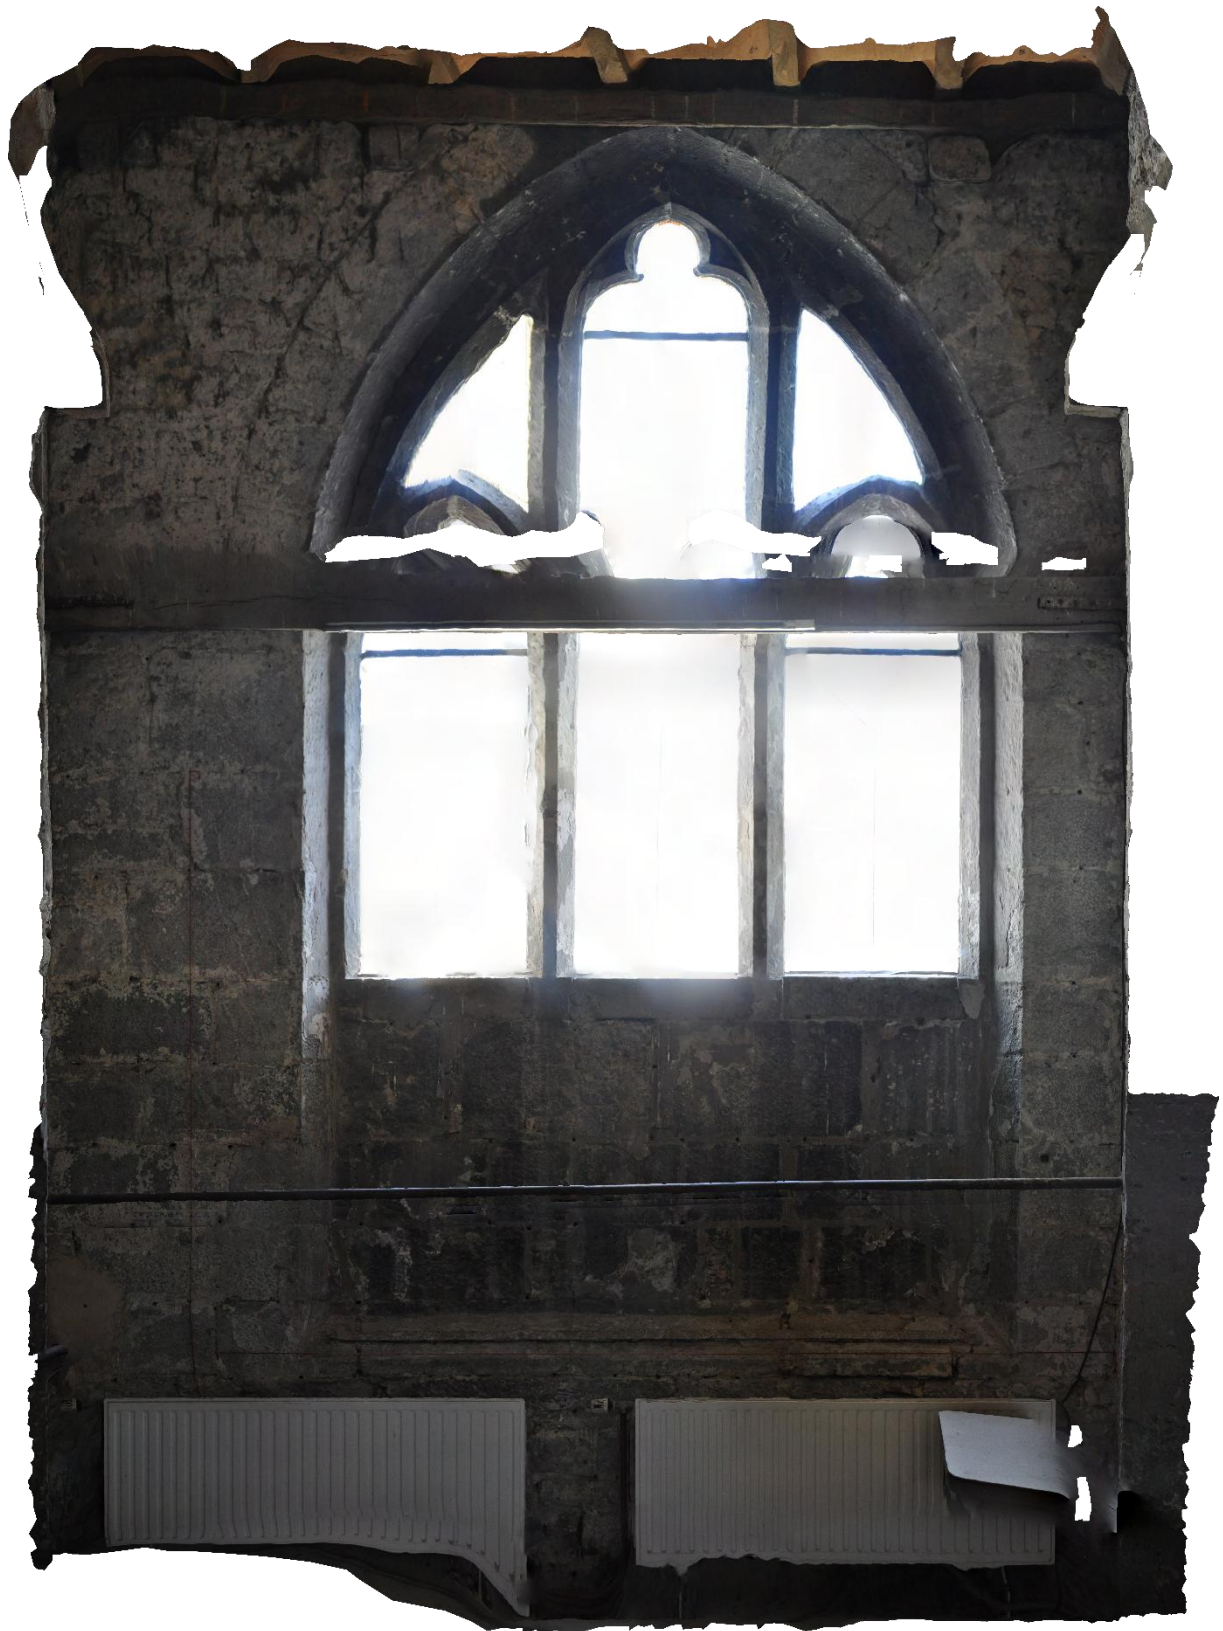
Figure 34. Huy, *Église Saint-Mengold*, face occidentale de la tour au premier étage : vue depuis le premier étage de la tour (©Gabriel Bister [relevé photographique et orthophotographie], 2025).

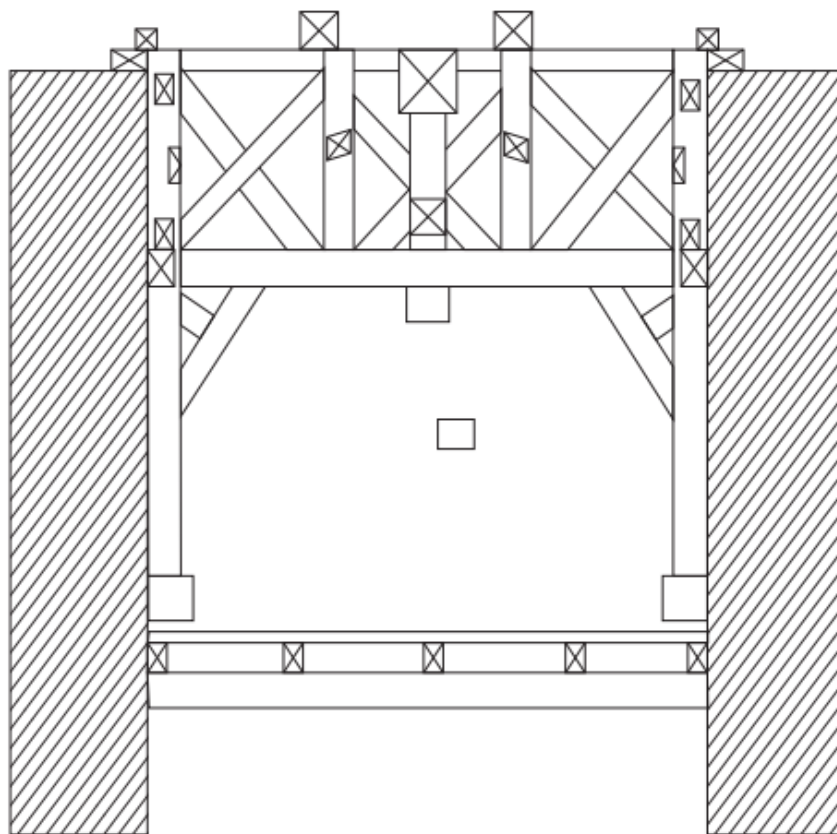
Figure 35. Huy, *Église Saint-Mengold*, coupe transversale de la charpente de la flèche jusqu'au premier niveau d'enrayure (© Gabriel Bister [Relevé et DAO], 2025).

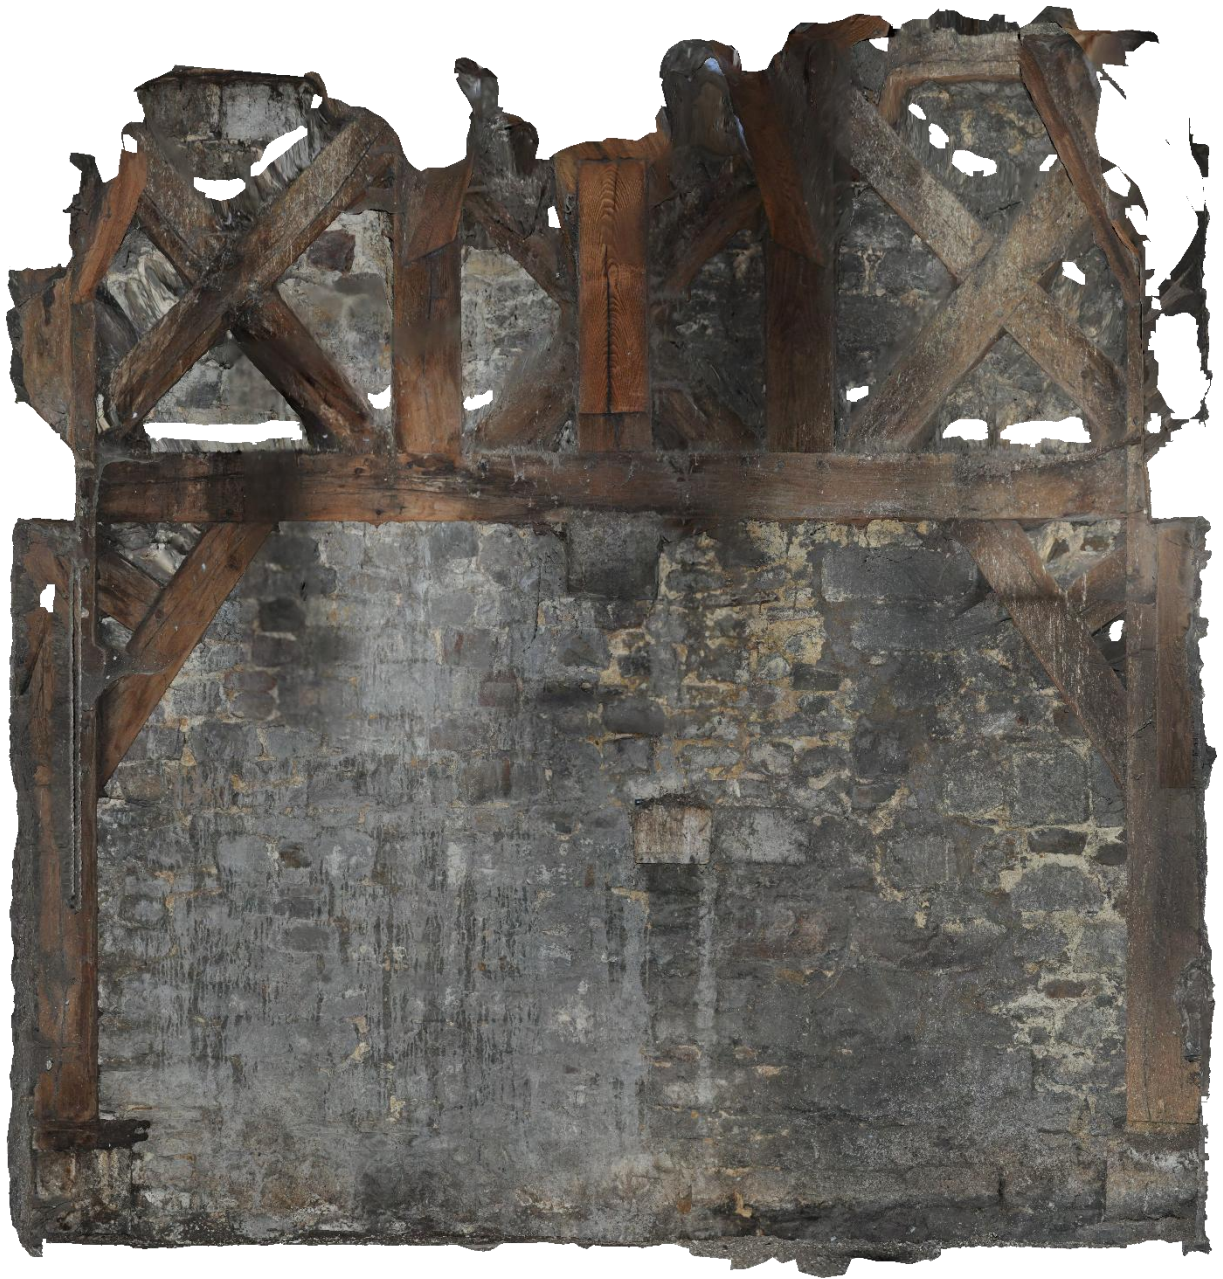
Figure 36. Huy, *Église Saint-Mengold*, face orientale de la tour au troisième étage : vue depuis le troisième étage de la tour (©Gabriel Bister [relevé photographique et orthophotographie], 2025).

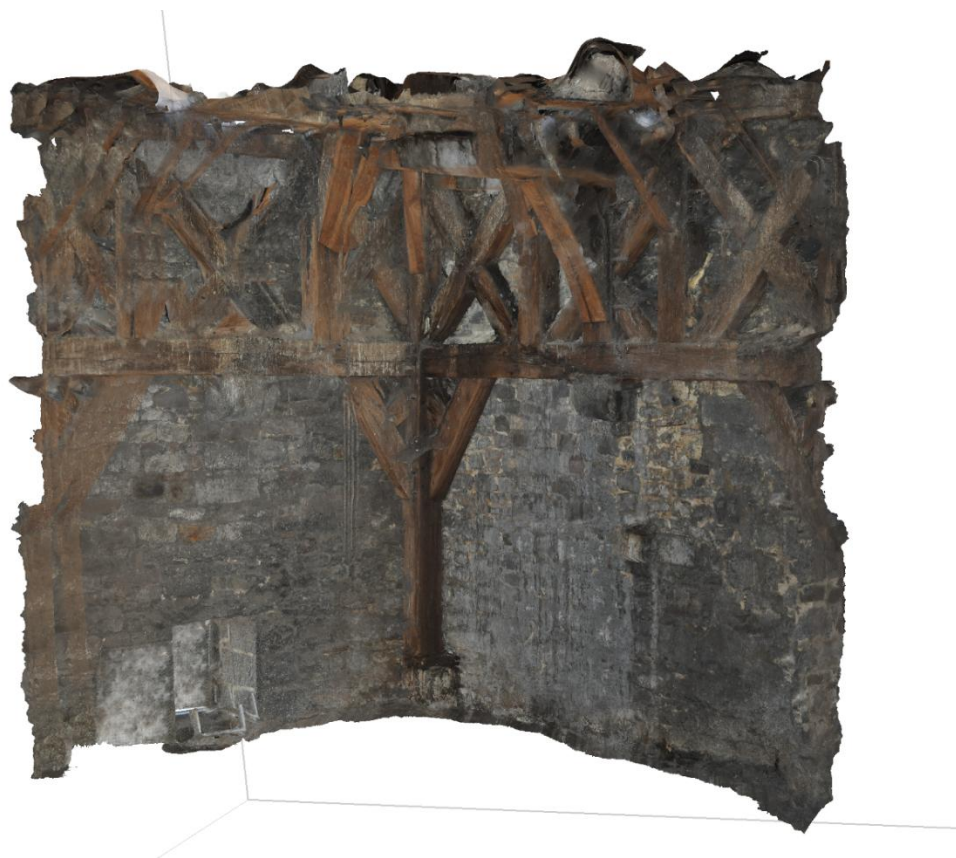
Figure 37. Huy, *Église Saint-Mengold*, faces orientale et septentrionale de la tour au troisième étage : vue depuis le troisième étage de la tour (©Gabriel Bister [relevé photographique et photogrammétrie], 2025).

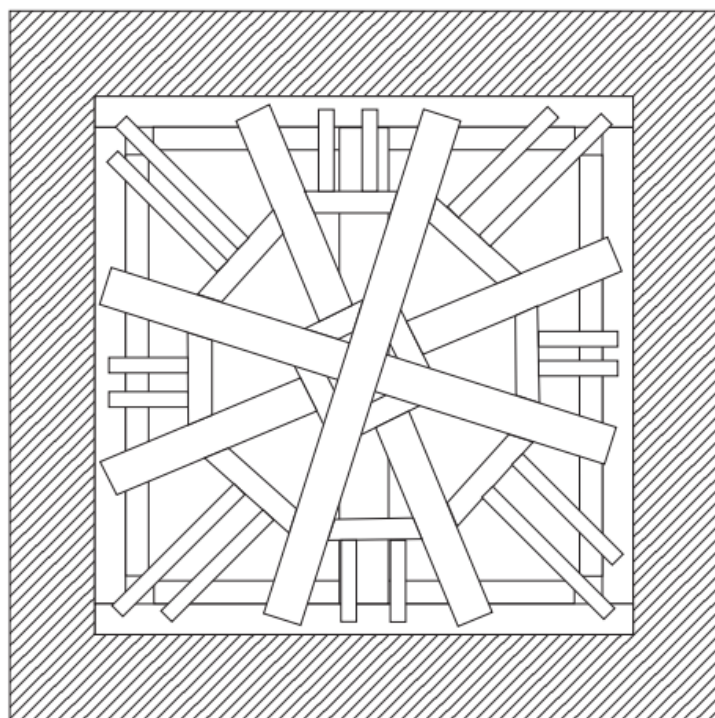
Figure 38. Huy, *Église Saint-Mengold*, plan du premier niveau d'enrayure de la charpente de la flèche (© Gabriel Bister [Relevé et DAO], 2025).

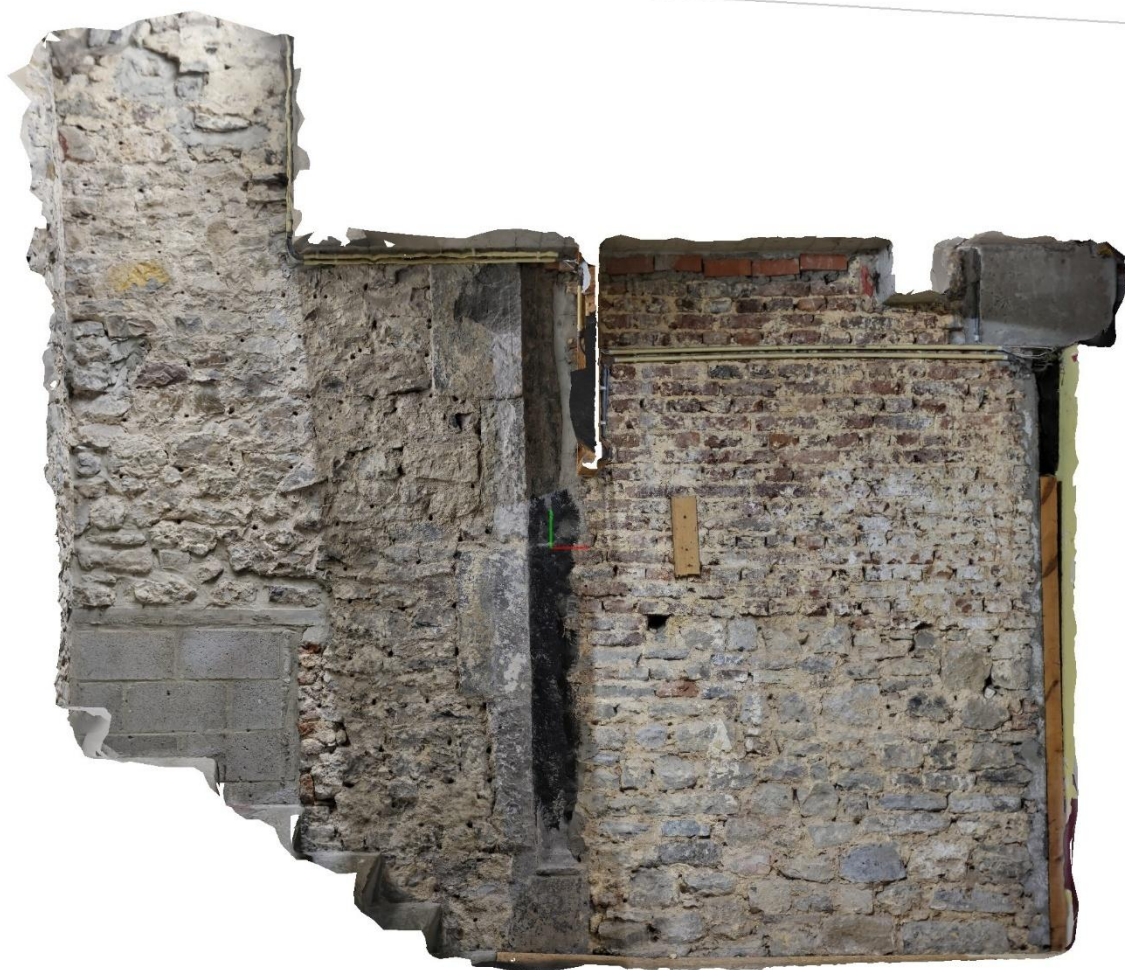
Figure 39. Huy, *Église Saint-Mengold*, mur septentrional de la cage d'escalier au rez-de-chaussée : vue depuis le rez-de-chaussée de l'escalier (© Gabriel Bister [relevé photographique et photogrammétrie], 2025).

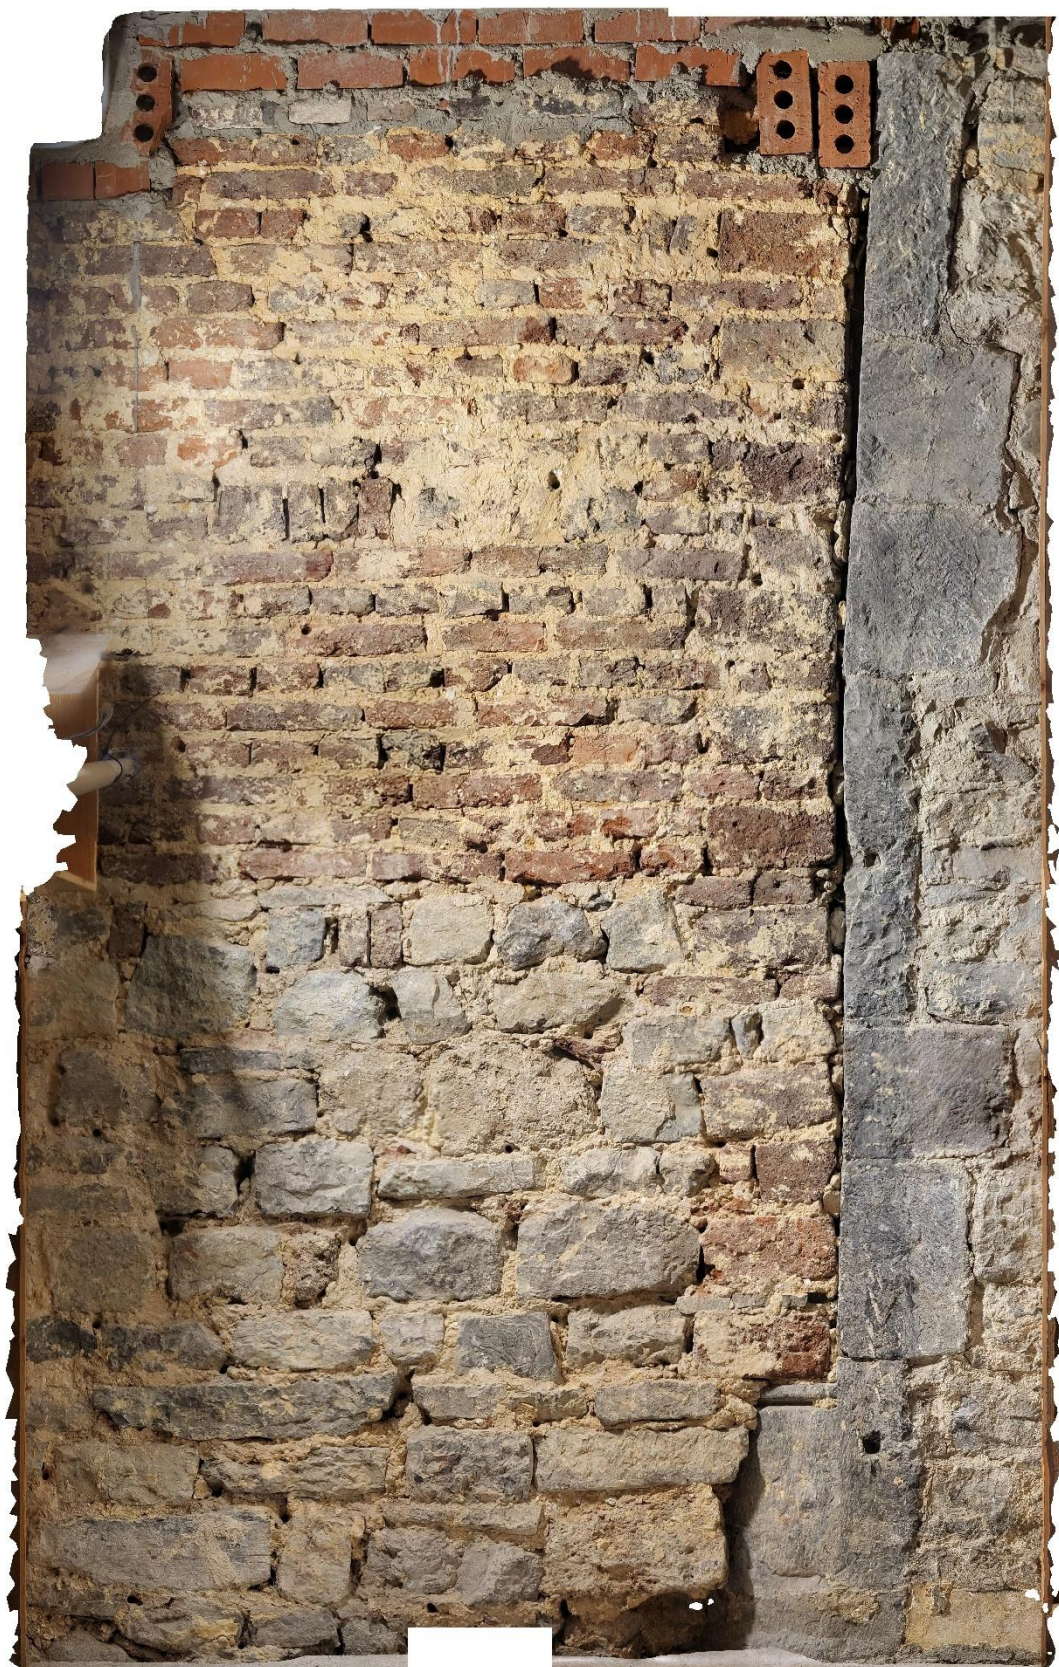
Figure 40. Huy, *Église Saint-Mengold*, face septentrionale de la cloison de la cage d'escalier : vue depuis les sanitaires (© Gabriel Bister [relevé photographique et orthophotographie], 2025).

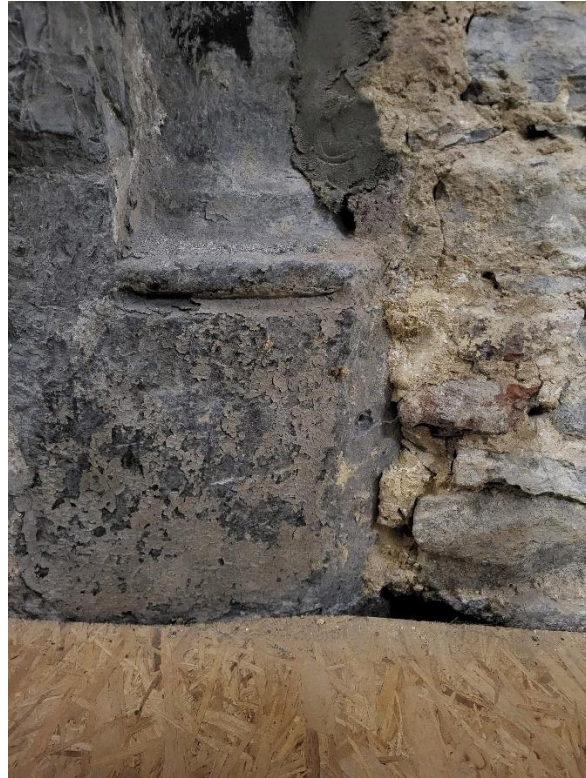
Figure 41. Huy, *Église Saint-Mengold*, base de la colonne engagée de la moitié [CLNA] : vue depuis le rez-de-chaussée de la cage d'escalier (© Gabriel Bister, 2025).

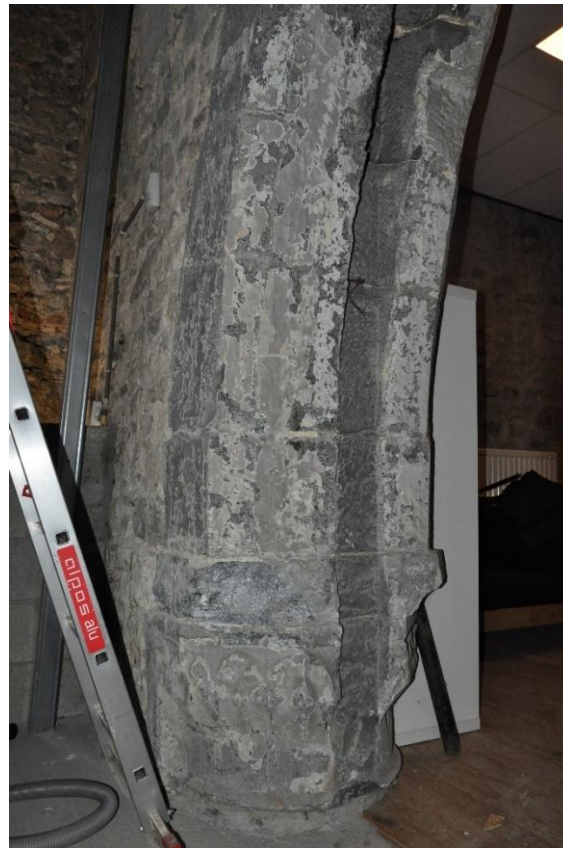
Figure 42. Huy, *Église Saint-Mengold*, chapiteau de la colonne engagée de la moitié [CLNA] : vue depuis le premier étage de la cage d'escalier (© Gabriel Bister, 2025).

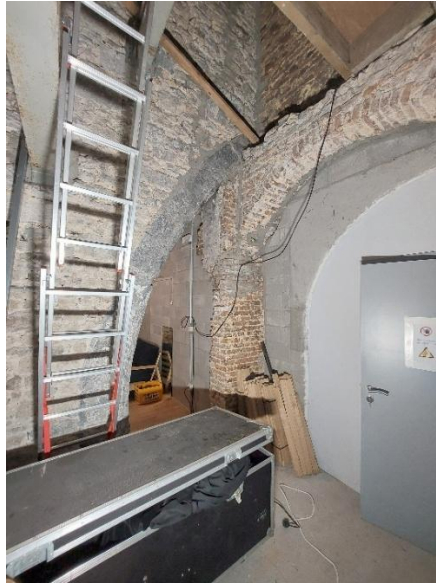
Figure 43. Huy, *Église Saint-Mengold*, pilier en briques qui écourte la première travée du collatéral nord : vue depuis le premier étage de la cage d'escalier (© Gabriel Bister, 2025).

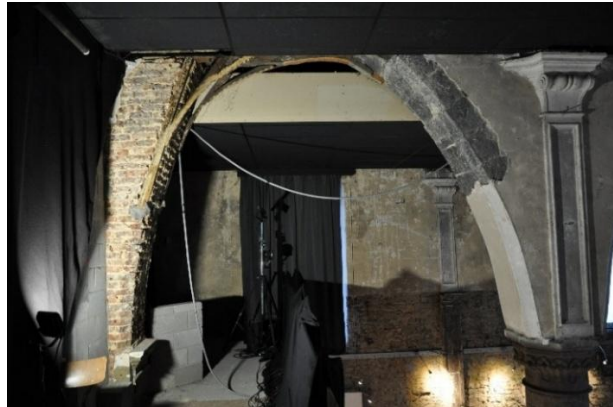
Figure 44. Huy, *Église Saint-Mengold*, pilier en briques qui écourte la première travée du collatéral nord : vue depuis la tribune en béton (©Gabriel Bister, 2025).

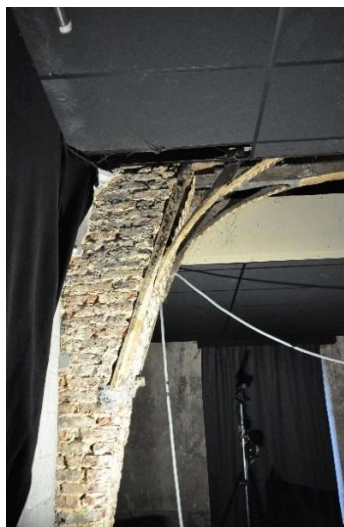
Figure 45. Huy, *Église Saint-Mengold*, pilier en briques qui écourte la première travée du collatéral nord : vue depuis la tribune en béton (©Gabriel Bister, 2025).

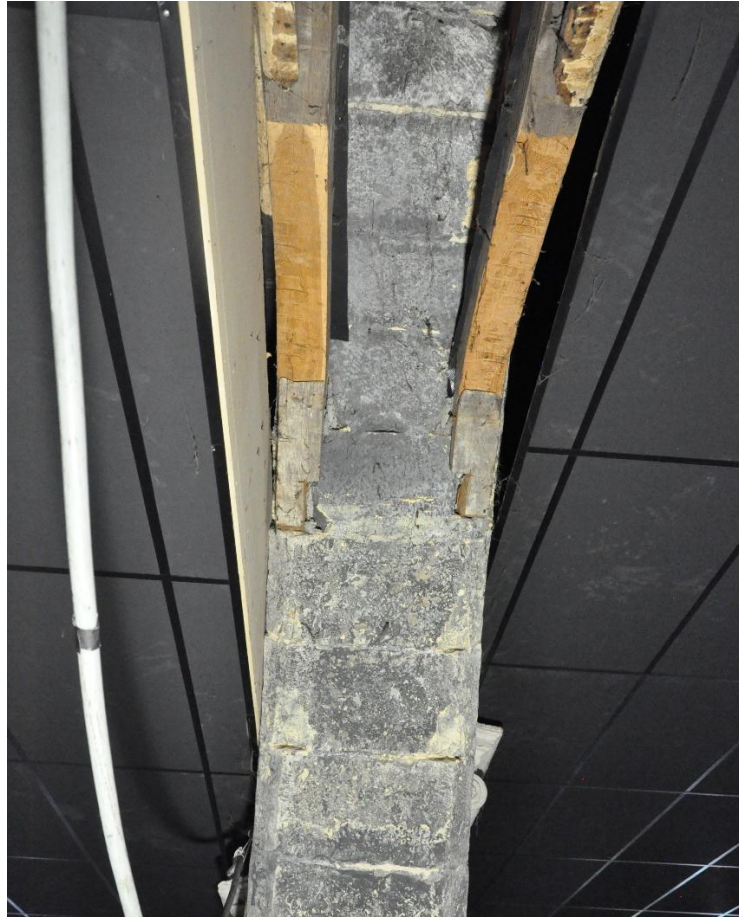
Figure 46. Huy, *Église Saint-Mengold*, intrados de l'arc de la première travée du collatéral nord : vue depuis la tribune en béton (©Gabriel Bister, 2025).

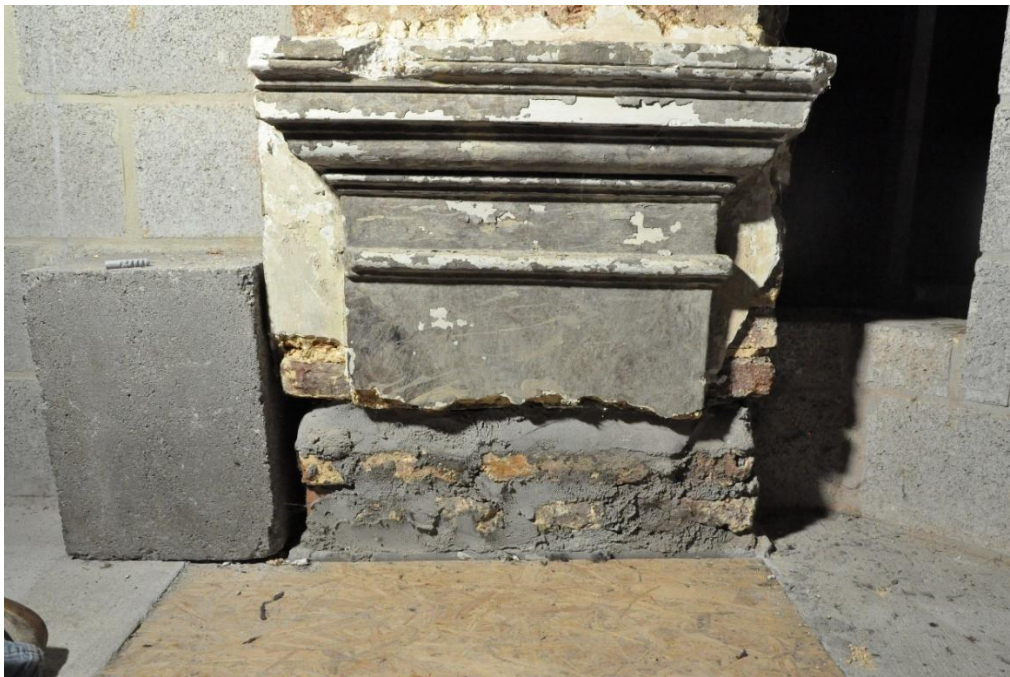
Figure 47. Huy, *Église Saint-Mengold*, chapiteau de pilastre en stuc adossé au pilier en briques : vue depuis la tribune en béton (©Gabriel Bister, 2025).

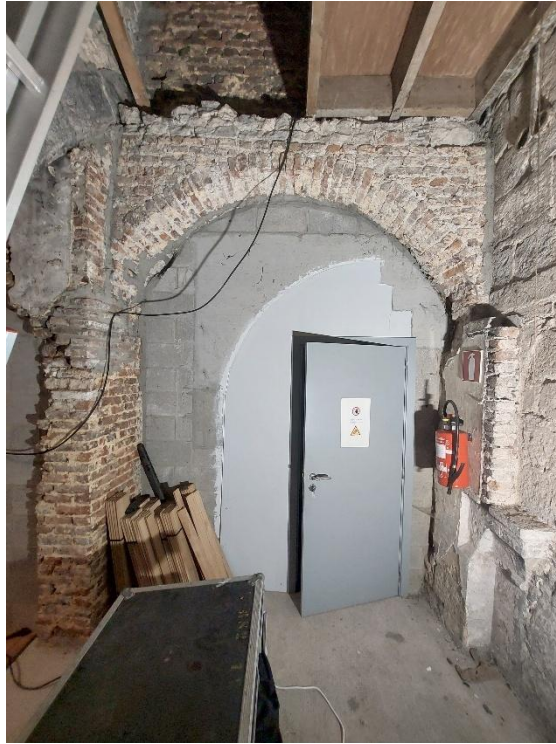
Figure 48. Huy, *Église Saint-Mengold*, arc en briques qui donne accès à la tribune : vue depuis la cage d'escalier  
(©Gabriel Bister, 2025).

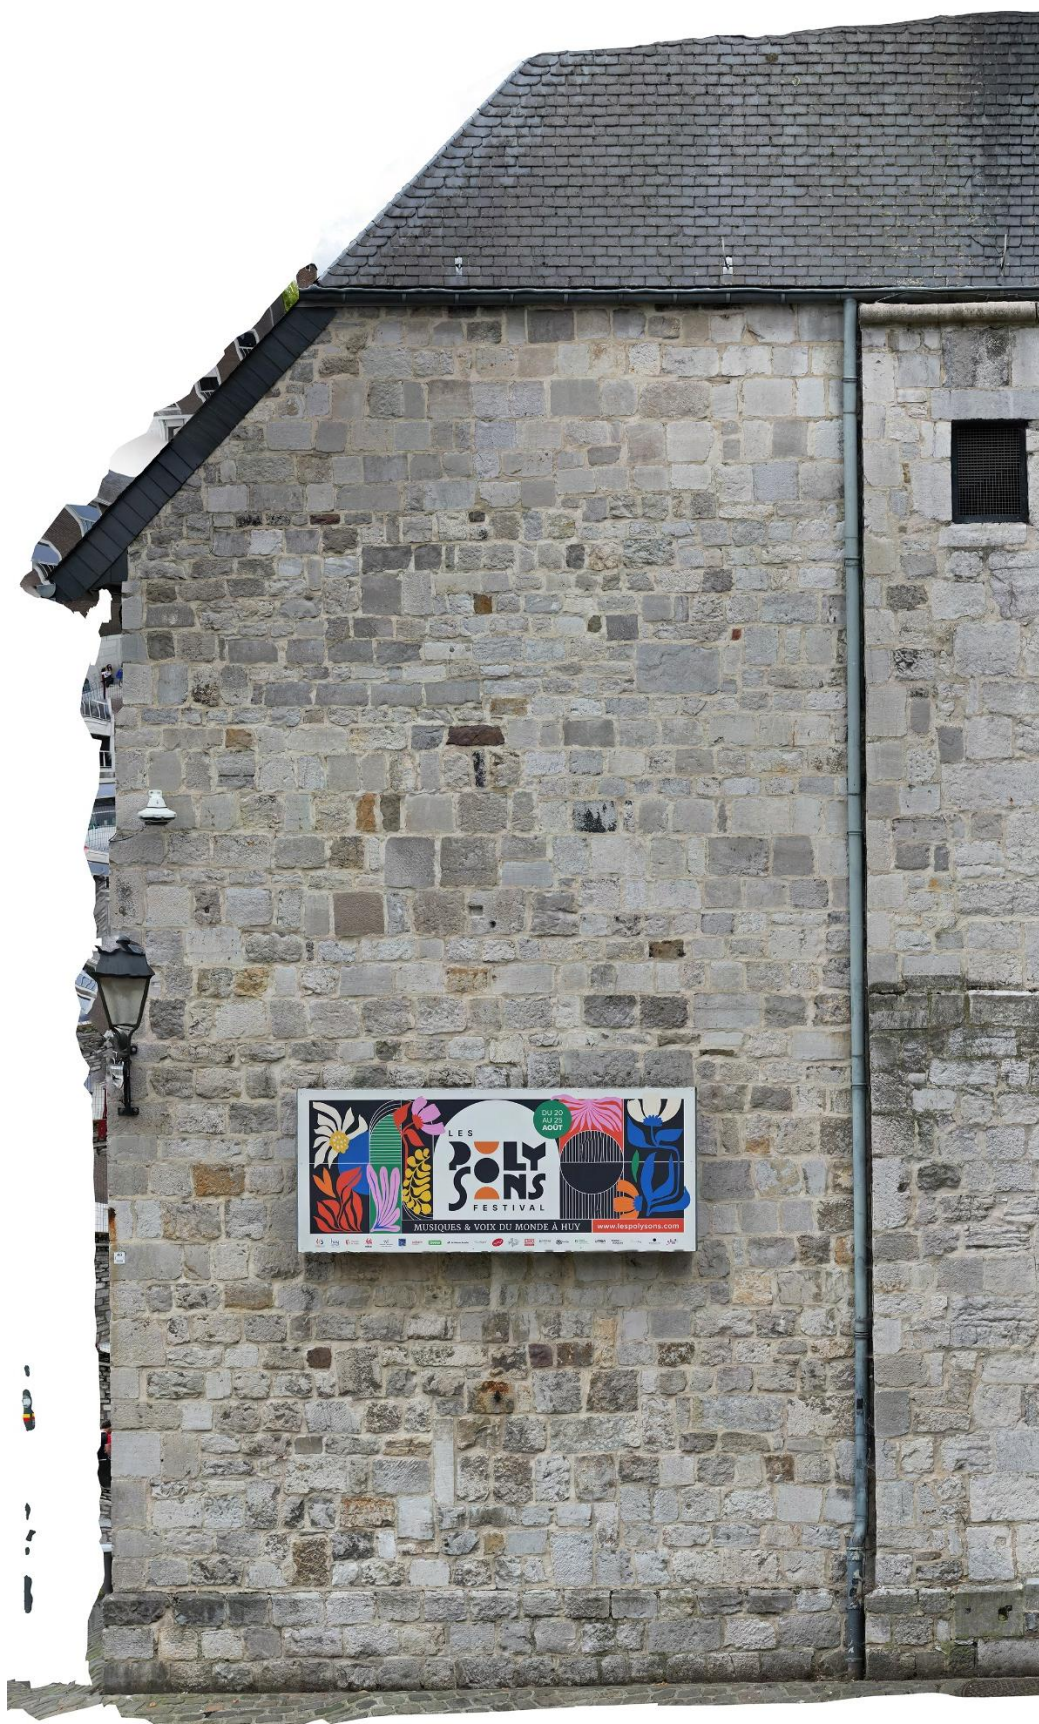
Figure 49. Huy, *Église Saint-Mengold*, façade occidentale du collatéral nord (© Mathieu Piavaux [relevé au drone], © Gabriel Bister [orthophotographie], 2025).
