# **L'église Saint-Mengold de Huy.**

**Contribution à la mémoire d'un monument par l'archéologie du bâti**

Figures

Master [120] en histoire de l'art et archéologie, orientation générale,  
à finalité spécialisée : iconologie et études des cultures visuelles

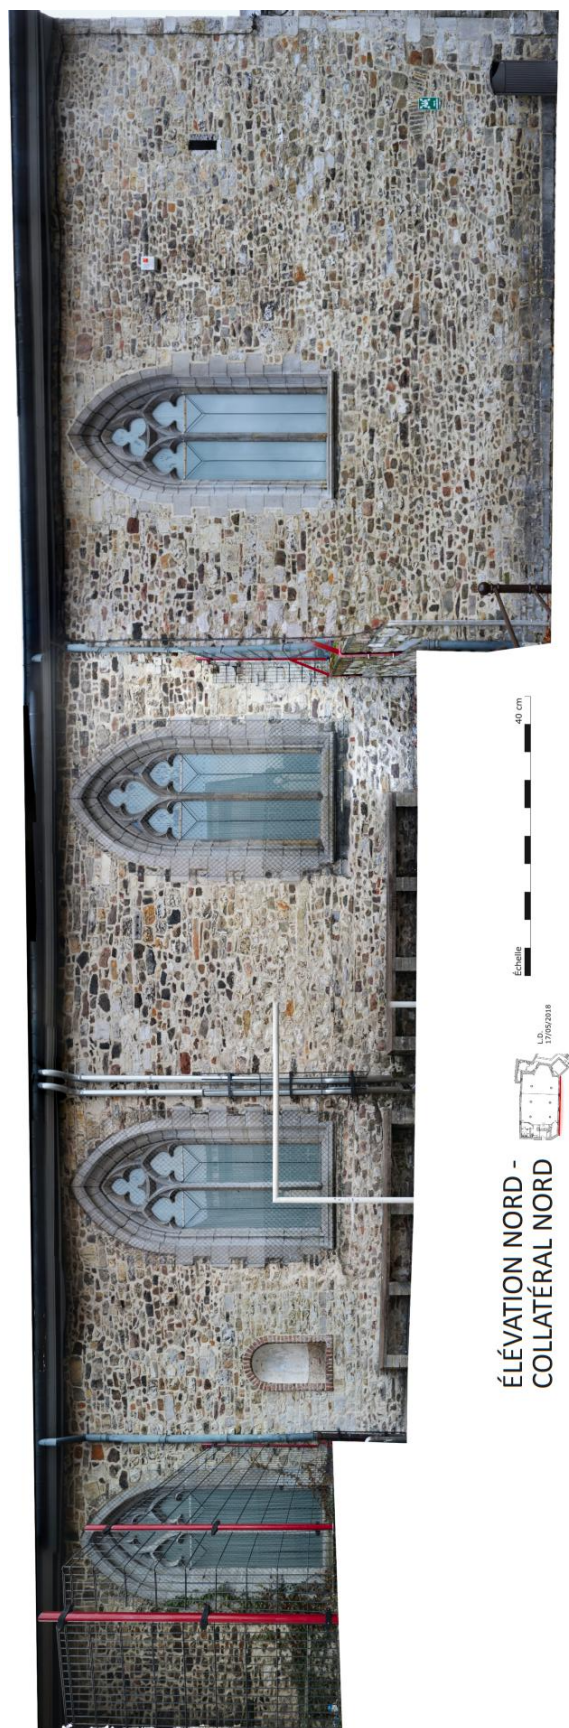
Figure 50. Huy, *Église Saint-Mengold*, le mur gouttereau nord (© Laetitia Demoulin [relevé photographique et orthophotographie], 2018).

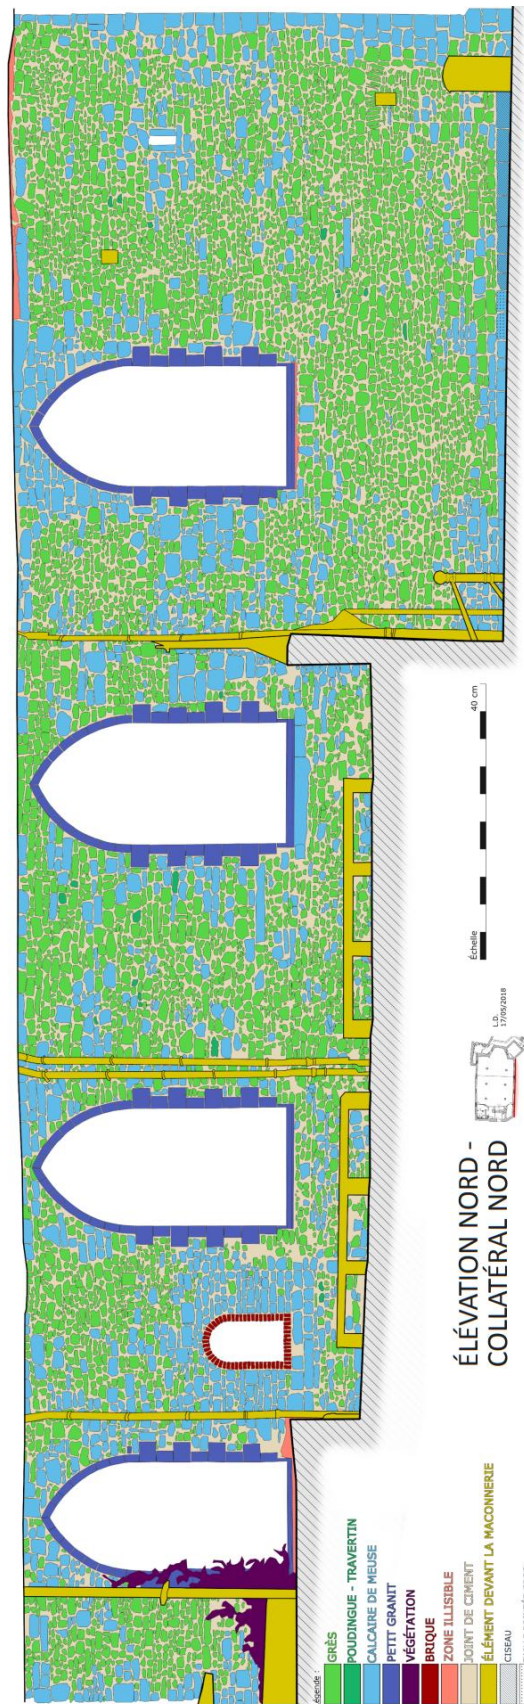
Figure 51. Huy, *Église Saint-Mengold*, le mur gouttereau nord (© Laetitia Demoulin [relevé pierre-à-pierre], 2018).

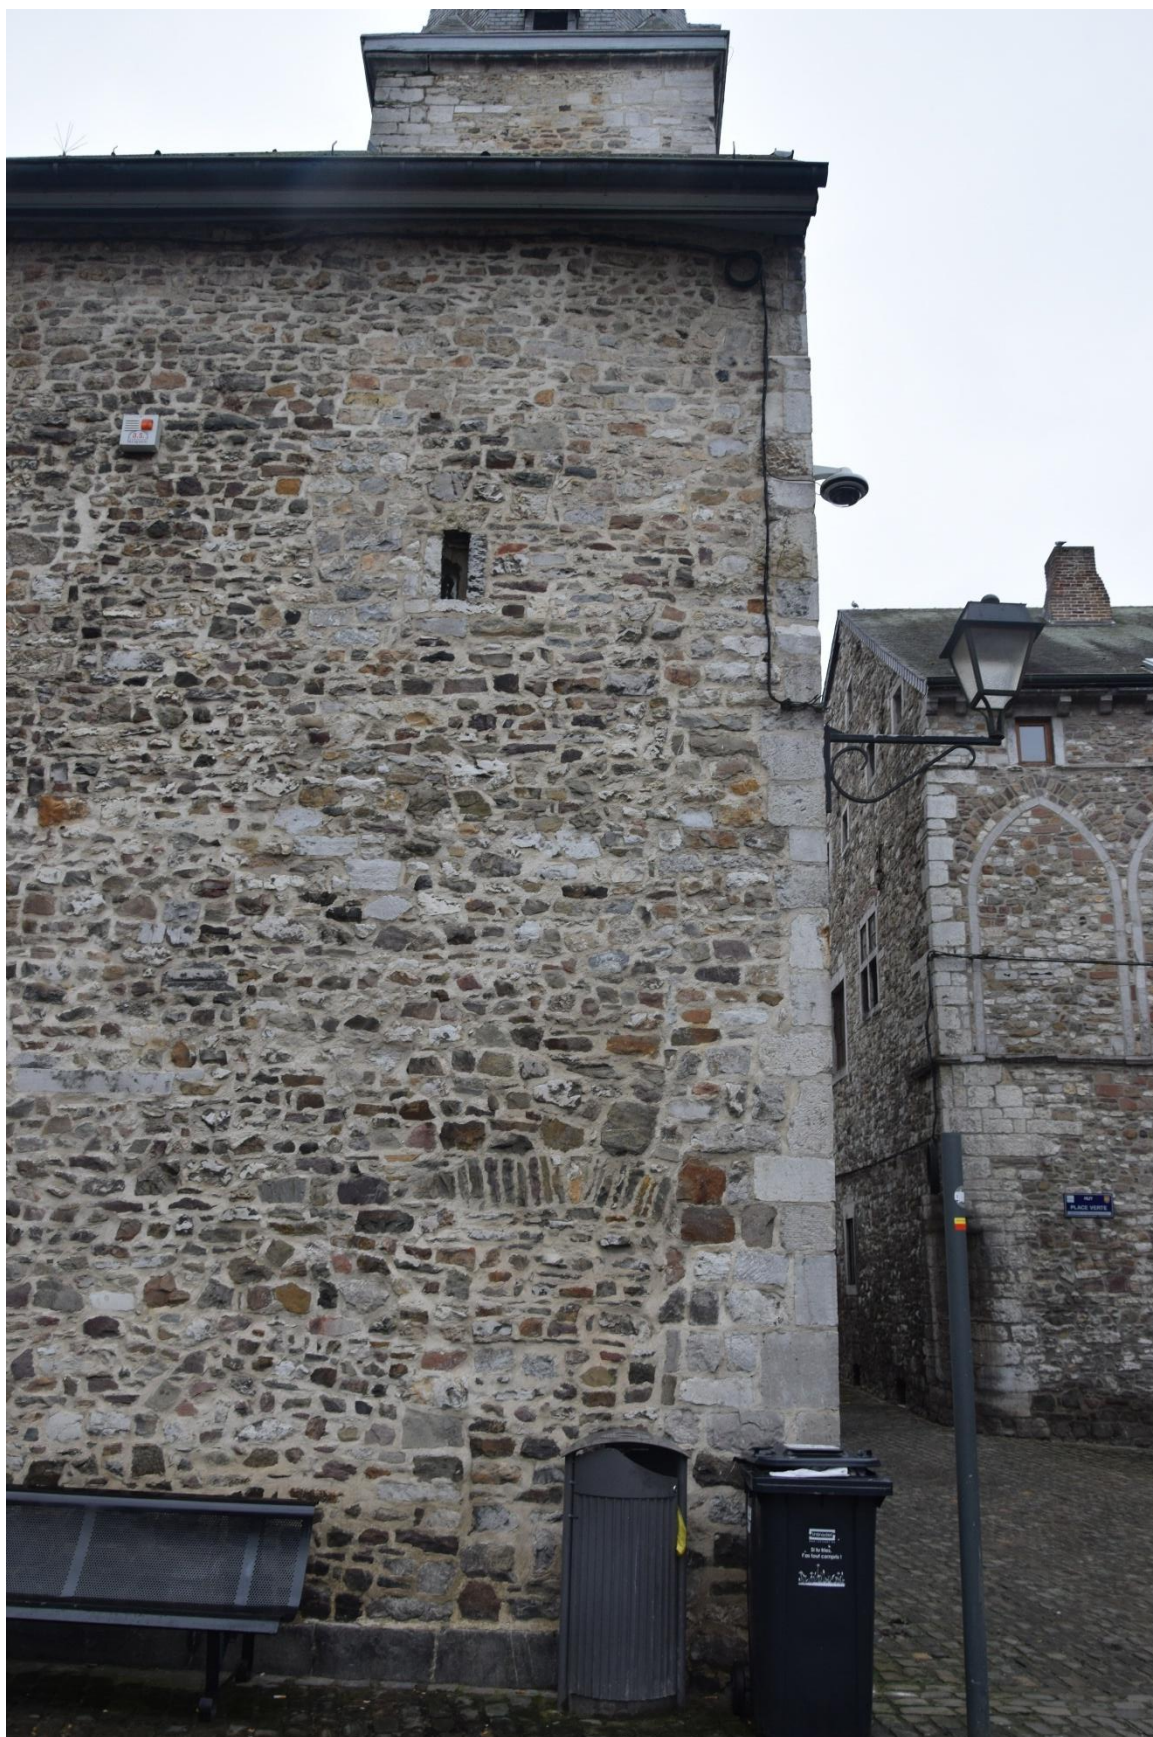
Figure 52. Huy, *Église Saint-Mengold*, l'extrémité occidentale du mur gouttereau nord : vue depuis la Place Verte (© Gabriel Bister, 2025).

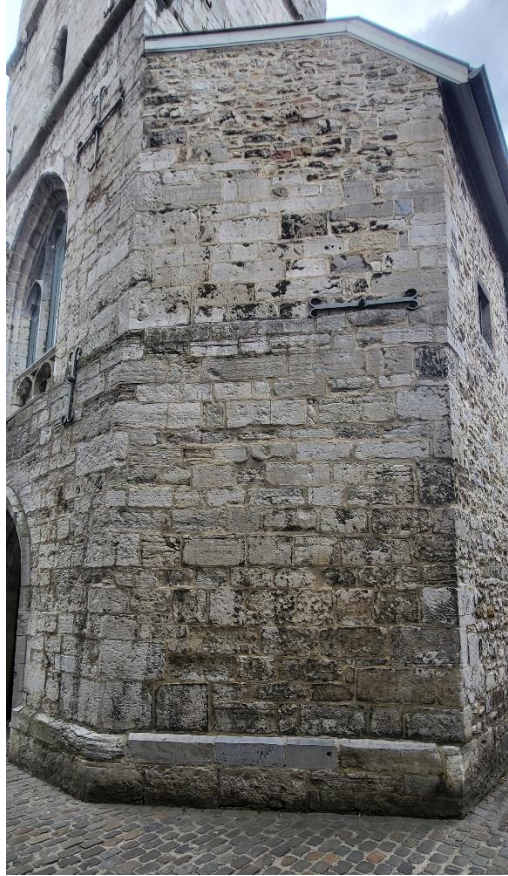
Figure 53. Huy, *Église Saint-Mengold*, façade occidentale du collatéral sud : vue depuis la Rue Saint-Mengold  
(© Gabriel Bister, 2025).

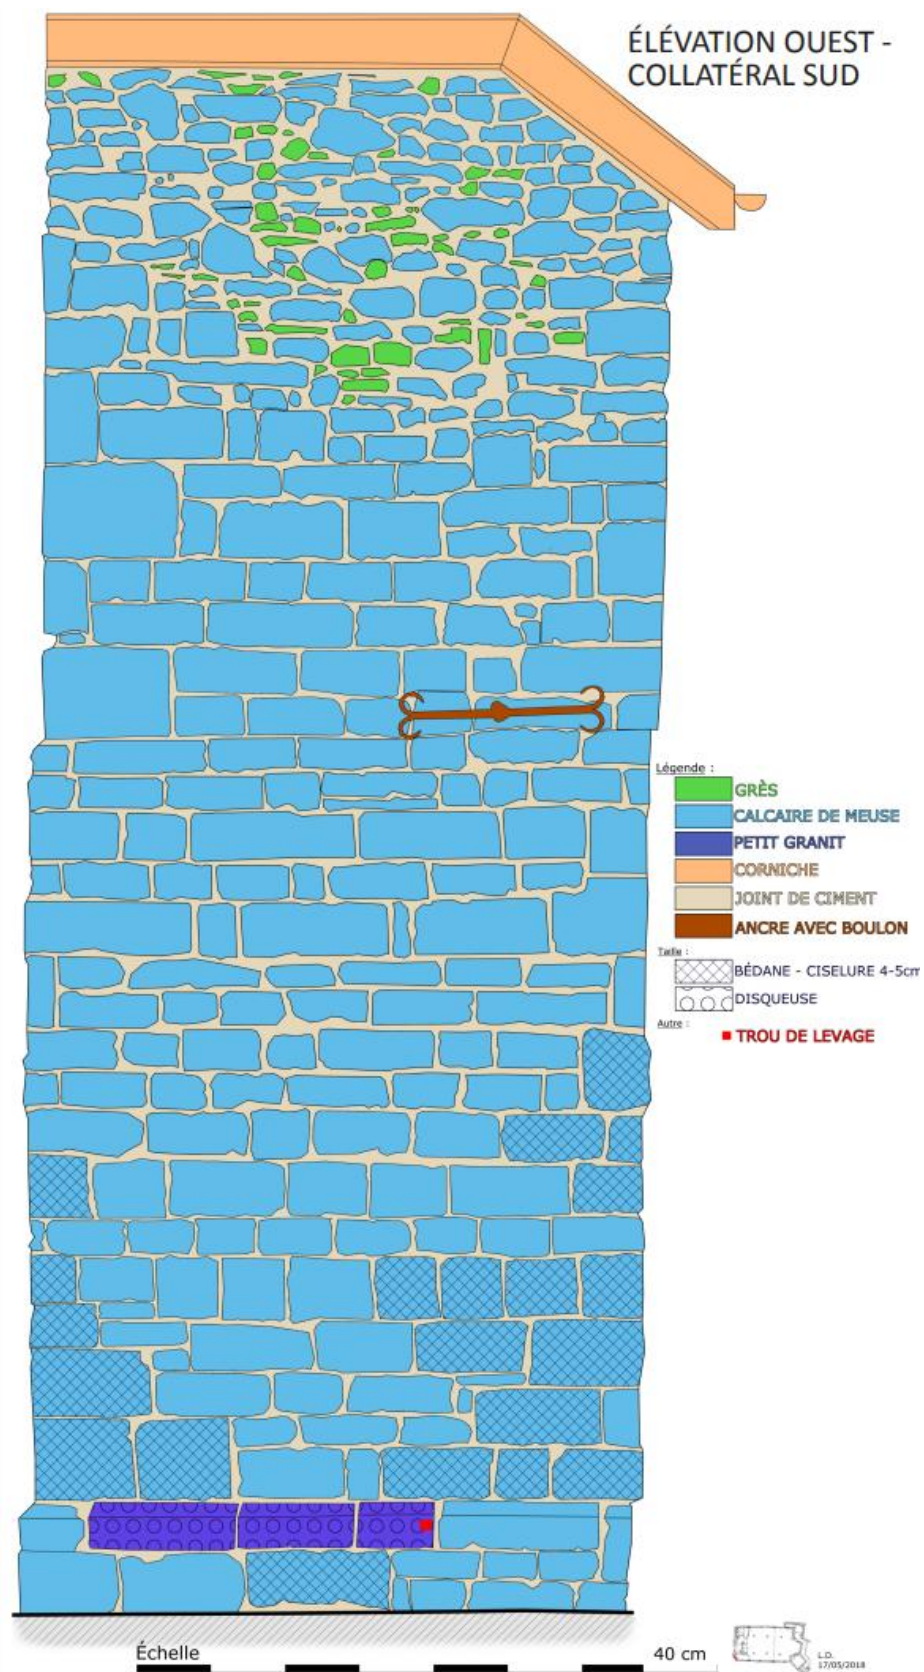
Figure 55. Huy, *Église Saint-Mengold*, façade occidentale du collatéral sud (© Laetitia Demoulin [relevé pierre-à-pierre], 2018).

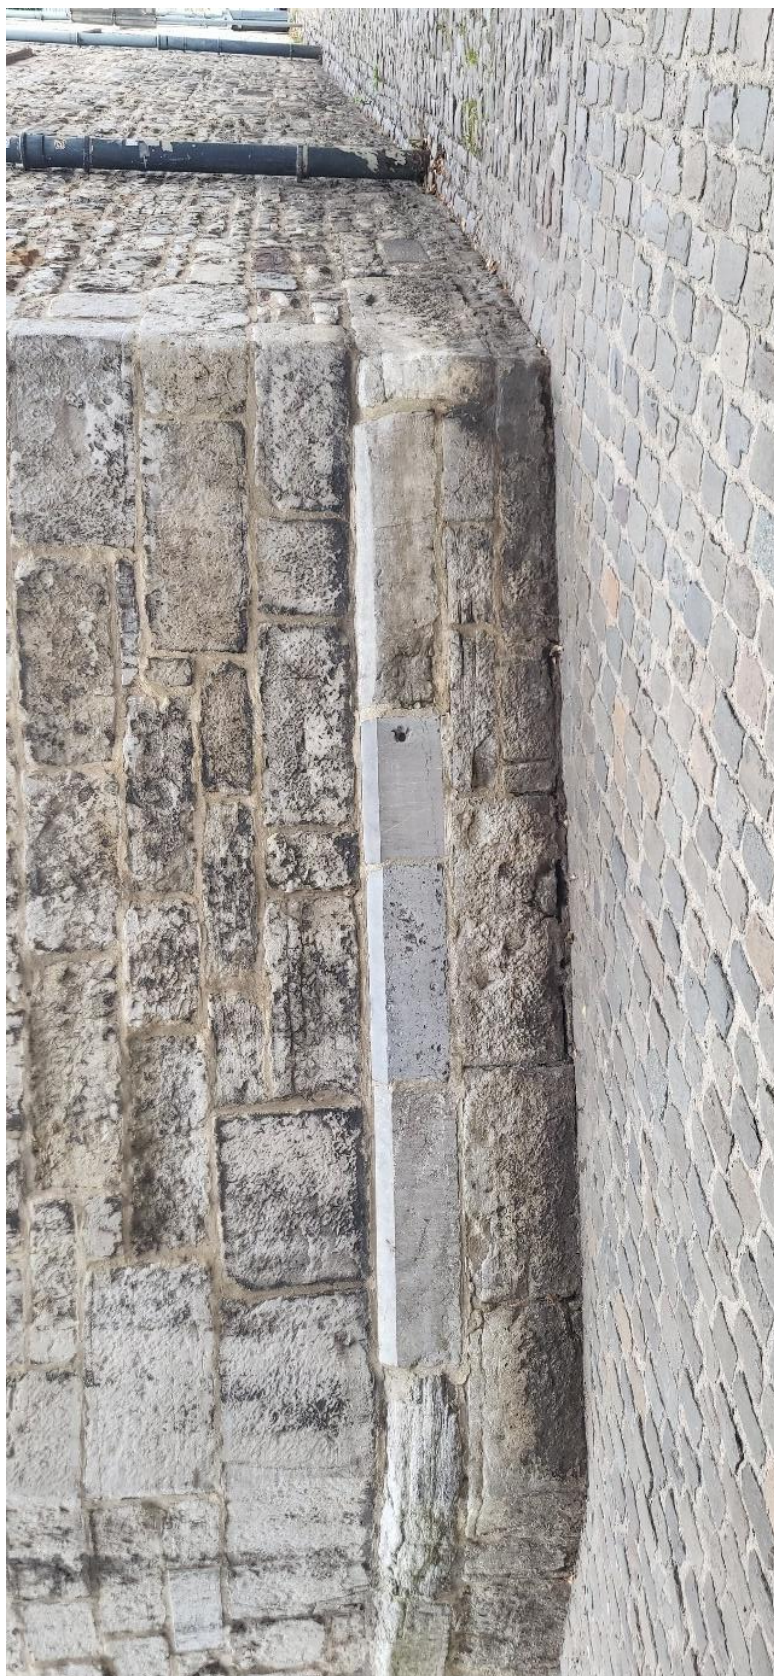
Figure 56. Huy, *Église Saint-Mengold*, soubassement de la façade occidentale du collatéral sud : vue depuis la Rue Saint-Mengold (© Gabriel Bister, 2025).

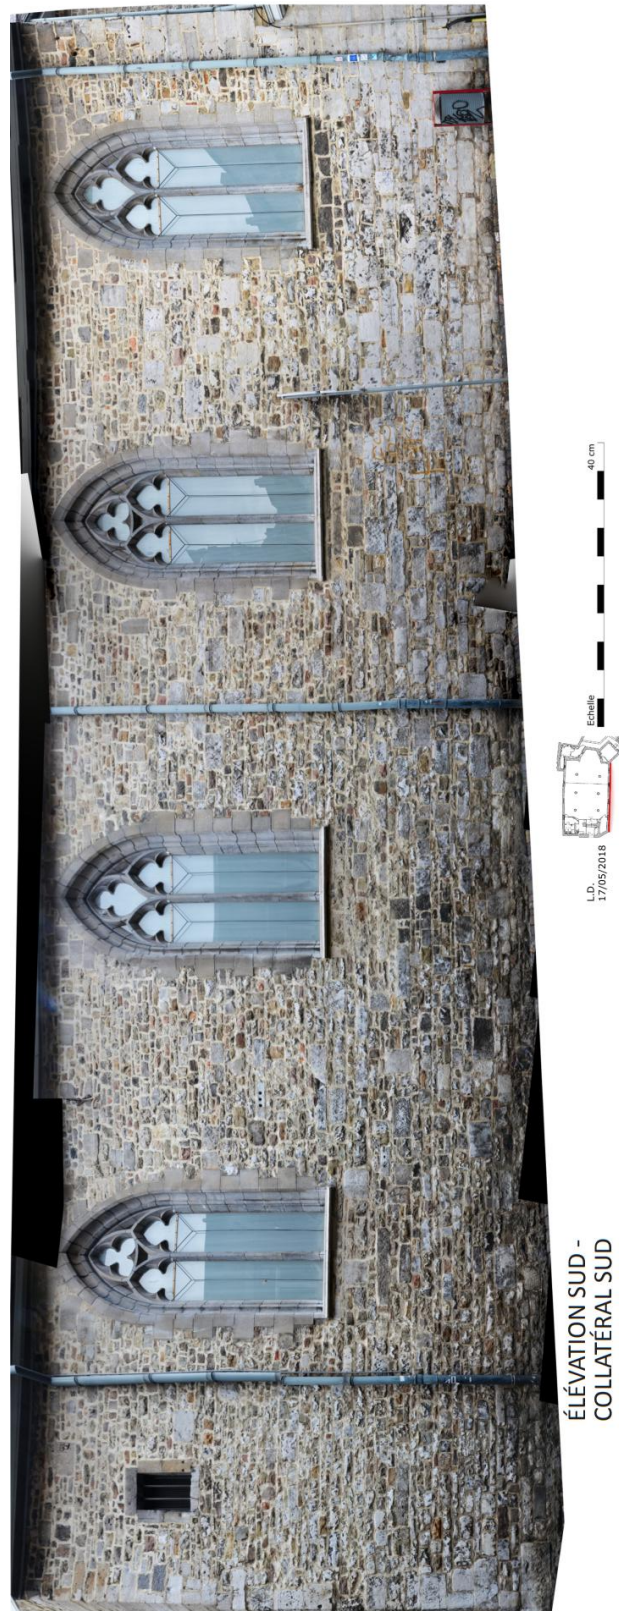
Figure 57. Huy, *Église Saint-Mengold*, le mur gouttereau sud (© Laetitia Demoulin [orthophotographie], 2018).

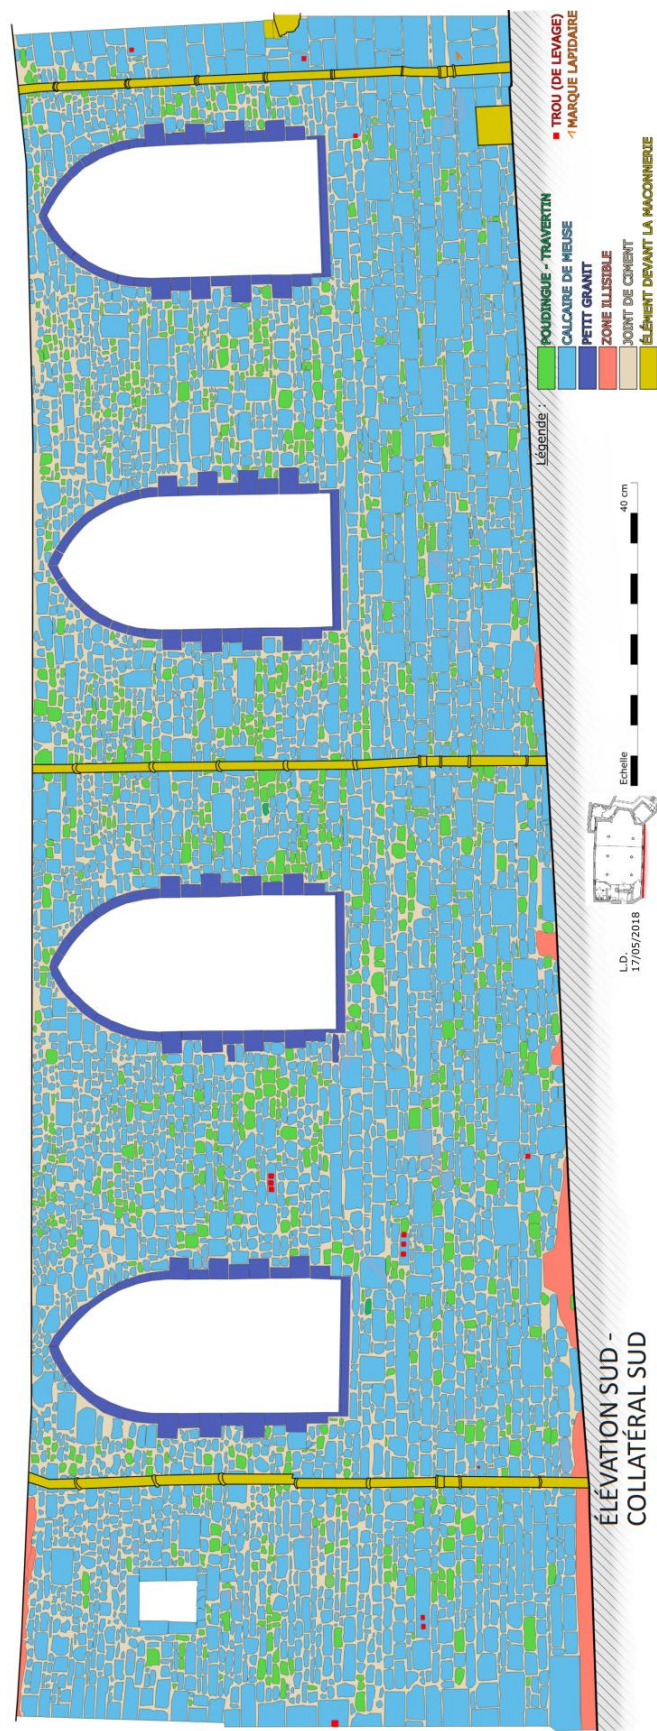
Figure 58. Huy, *Église Saint-Mengold*, le mur gouttereau sud (© Laetitia Demoulin [relevé pierre-à-pierre], 2018).

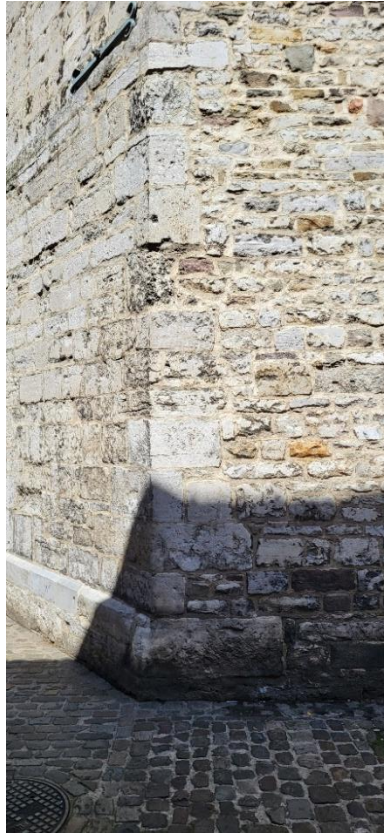
Figure 61. Huy, *Église Saint-Mengold*, chaîne à l'angle de la façade occidentale et du mur gouttereau du collatéral sud : vue depuis la Rue Saint-Mengold (© Gabriel Bister, 2025).

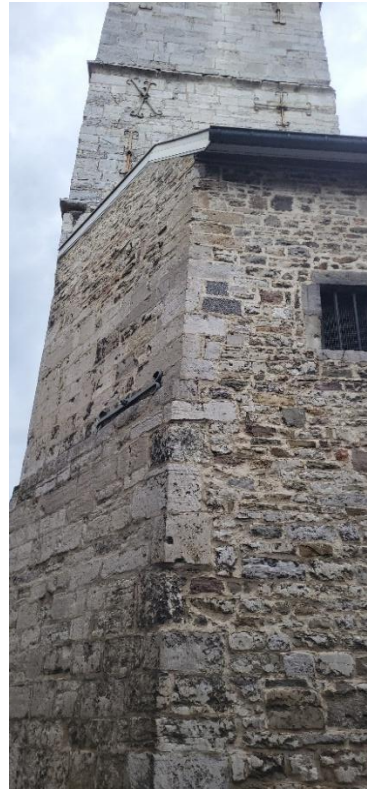
Figure 62. Huy, *Église Saint-Mengold*, chaîne à l'angle de la façade occidentale et du mur gouttereau du collatéral sud : vue depuis la Rue Saint-Mengold (© Gabriel Bister, 2025).

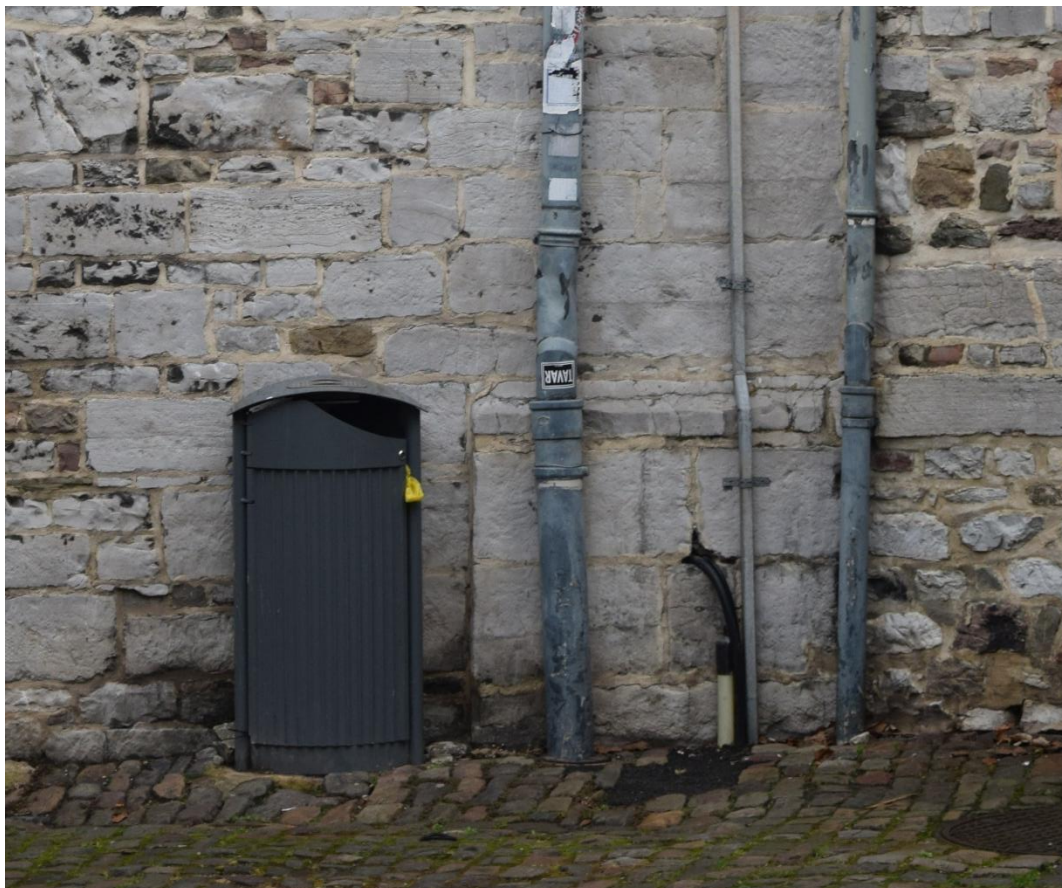
Figure 64. Huy, *Église Saint-Mengold*, soubassement chanfreiné à l'extrémité orientale du mur gouttereau sud : vue depuis la Rue Saint-Mengold (© Gabriel Bister, 2025).

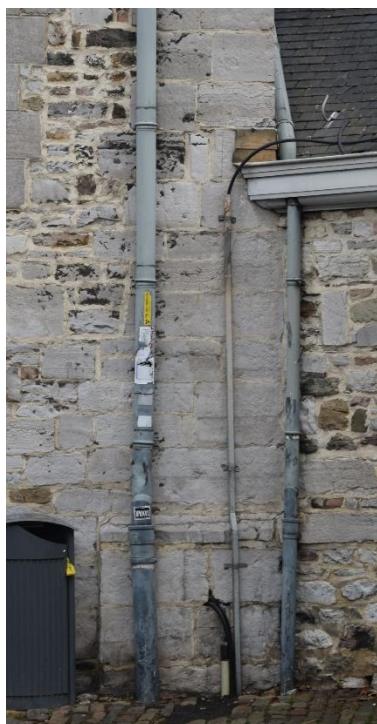
Figure 65. Huy, *Église Saint-Mengold*, chaîne à l'angle du mur gouttereau et de la façade orientale du collatéral sud : vue depuis la Rue Saint-Mengold (© Gabriel Bister, 2025).

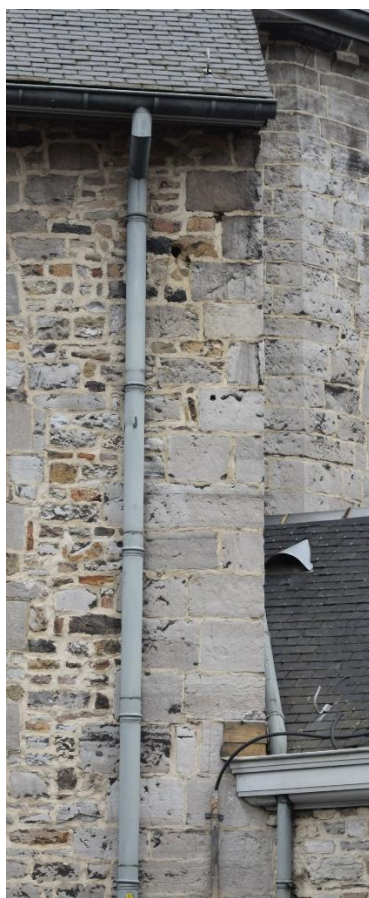
Figure 66. Huy, *Église Saint-Mengold*, chaîne à l'angle du mur gouttereau et de la façade orientale du collatéral sud : vue depuis la Rue Saint-Mengold (© Gabriel Bister, 2025).

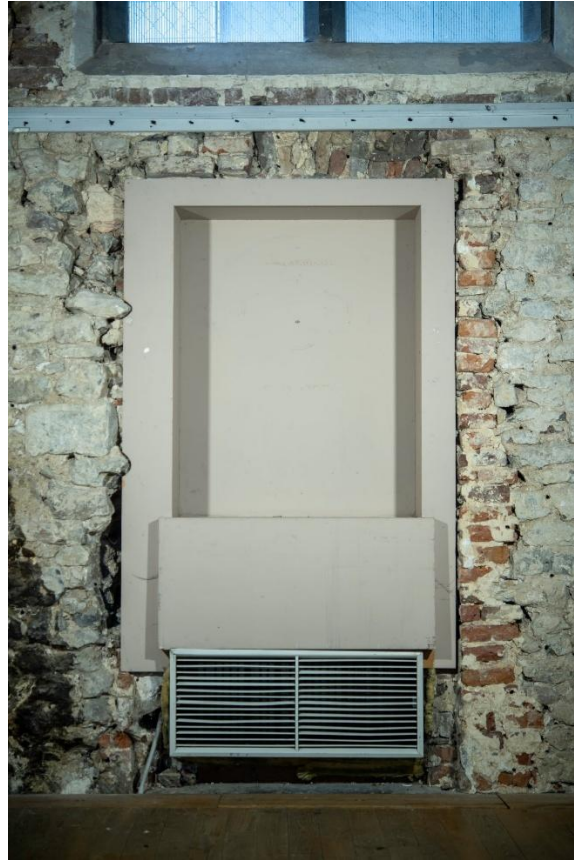
Figure 72. Huy, *Église Saint-Mengold*, extrémité orientale du mur septentrional du collatéral nord, détail de la baie comblée : vue depuis la nef (© Alexandre Bister, 2025)

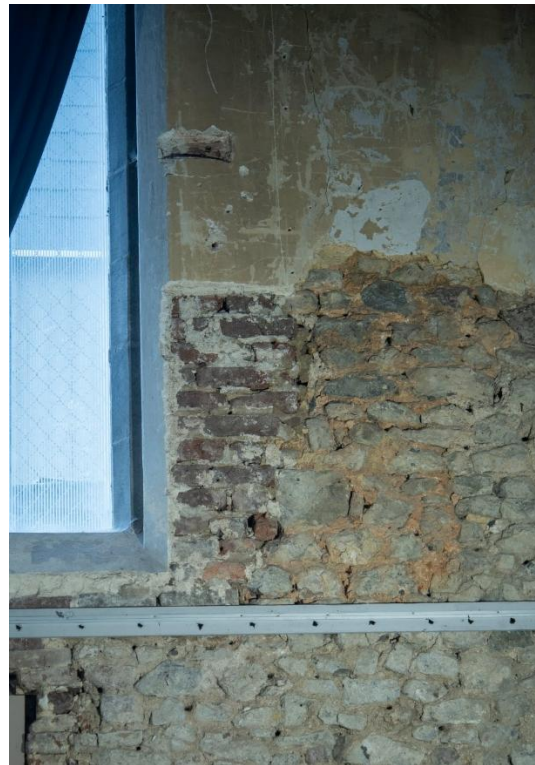
Figure 73. Huy, *Église Saint-Mengold*, extrémité orientale du mur septentrional du collatéral nord, détail des campagnes de ragréages des baies : vue depuis la nef (© Alexandre Bister, 2025)

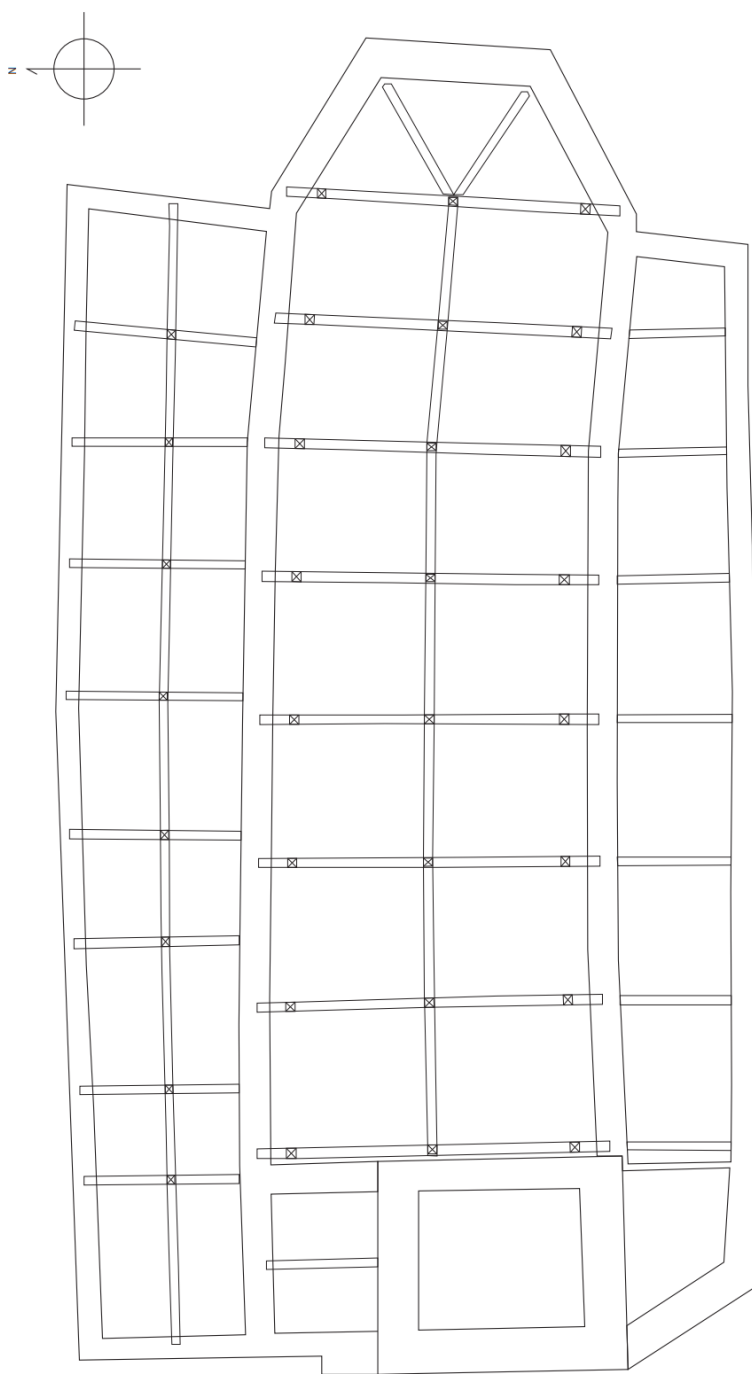
Figure 76. Huy, *Église Saint-Mengold*, plan des fermes de charpente de la nef et du chœur (© Guy Ciplet [relevé métrique], 1981 ; © Gabriel Bister [DAO], 2025).

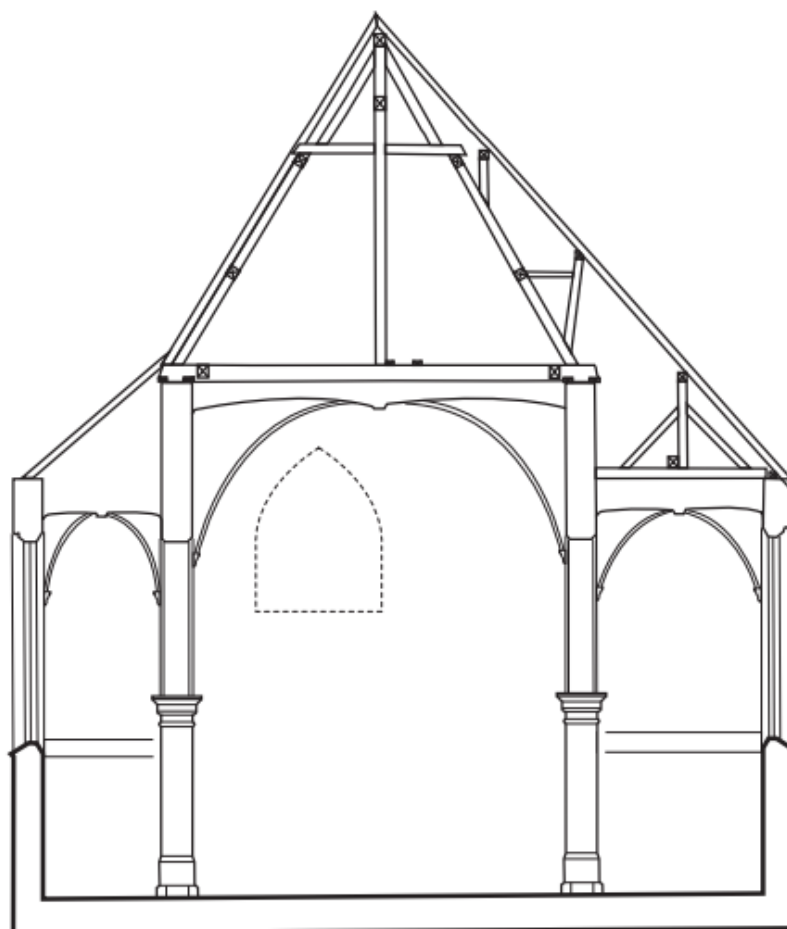
| Église Saint-Mengold, Place Verte | |
|---|---|
| Coupe transversale de la nef et sa charpente | |

Figure 77. Huy, *Église Saint-Mengold*, coupe transversale de la nef et sa charpente (© Guy Ciplet [relevé métrique], 1981 ; © Gabriel Bister [DAO], 2024).

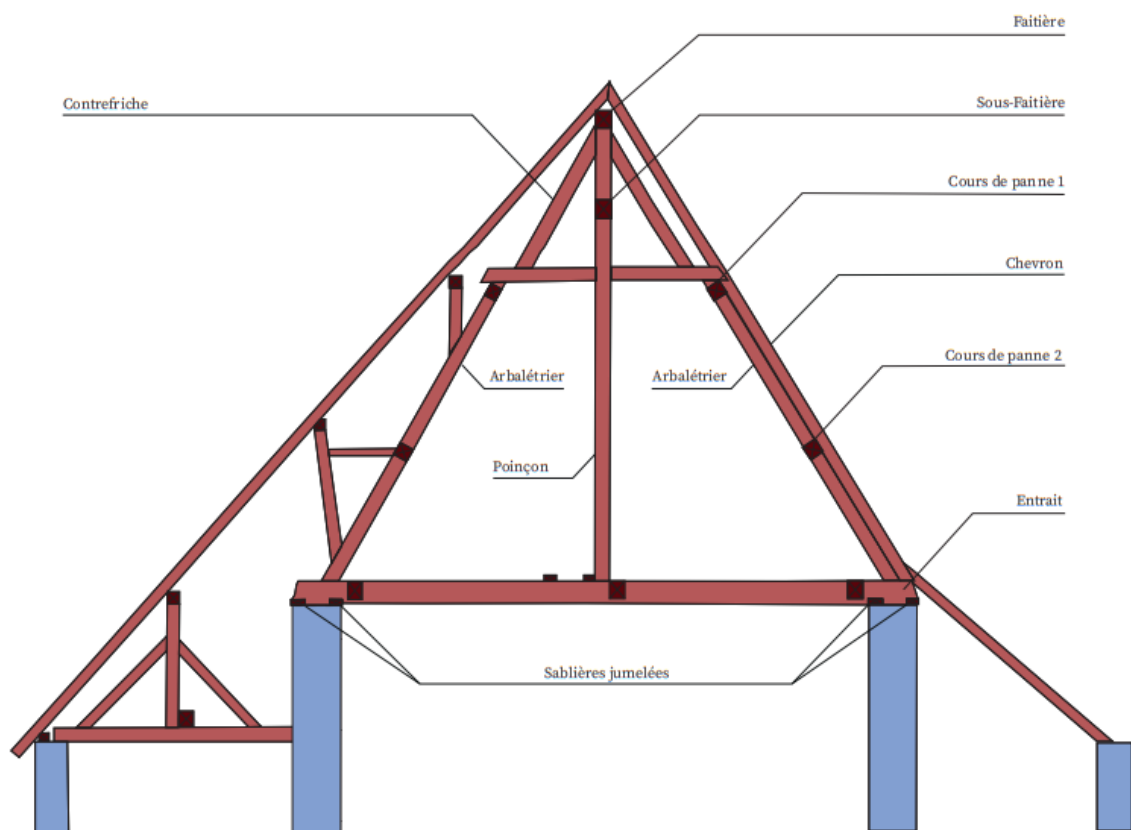
| Eglise Saint-Mengold, Place Verte | |
|---|---|
| Coupe transversale de la charpente de toiture de la nef | |

Figure 78. Huy, *Église Saint-Mengold*, coupe transversale de la charpente de toiture de la nef, (© Guy Ciptet [relevé métrique], 1981 ; © Gabriel Bister [DAO], 2024).

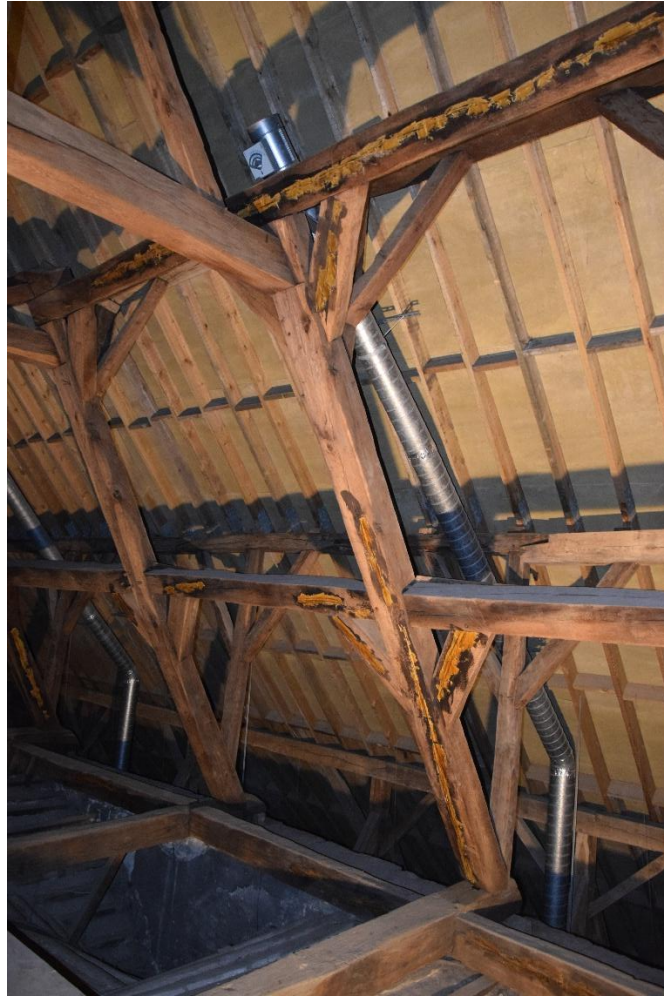
Figure 79. Huy, *Église Saint-Mengold*, assemblage du portique trapézoïdal (© Gabriel Bister, 2025).

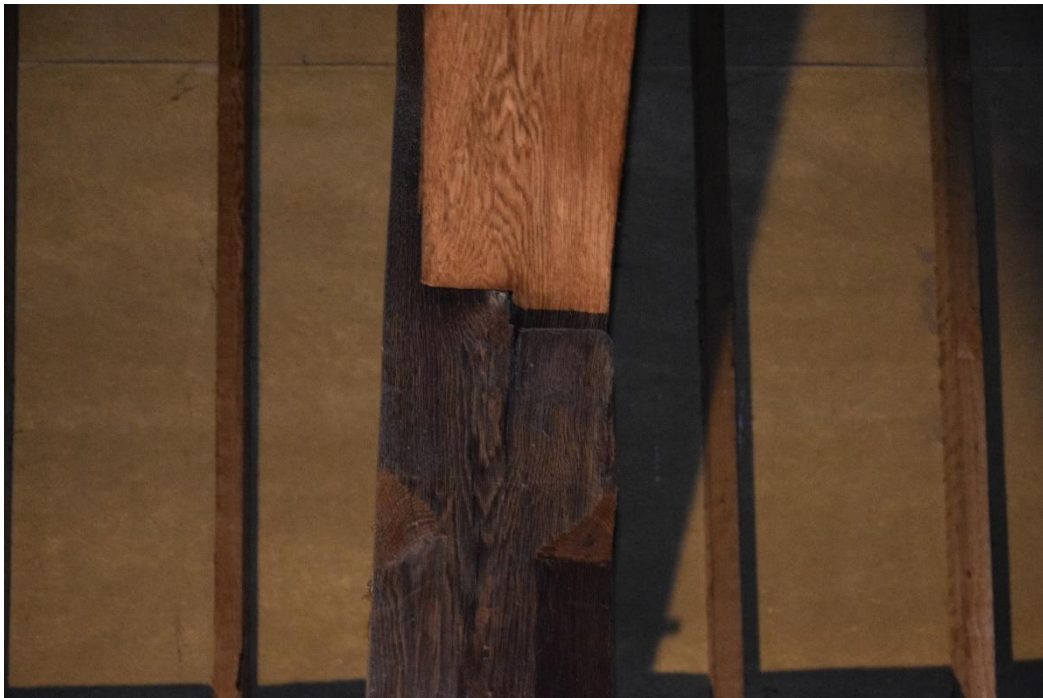
Figure 80. Huy, *Église Saint-Mengold*, assemblage du faux-entrait au poinçon (© Gabriel Bister, 2025).

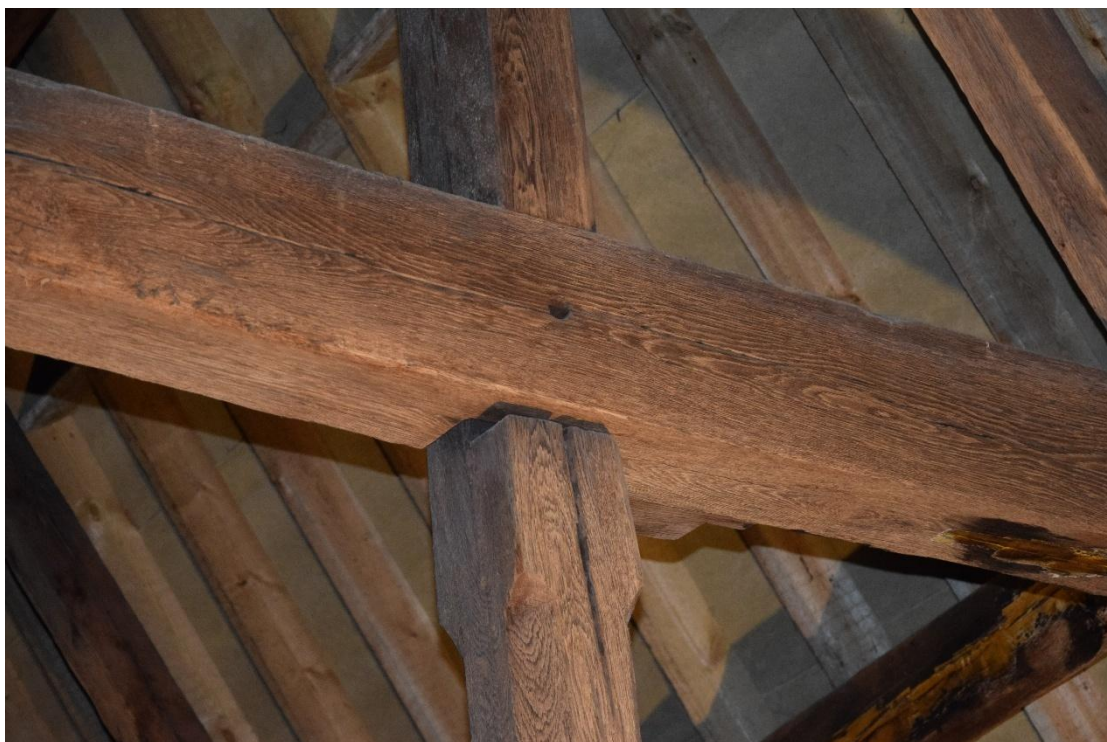
Figure 81. Huy, *Église Saint-Mengold*, assemblage du faux-entrait au poinçon (© Gabriel Bister, 2025).

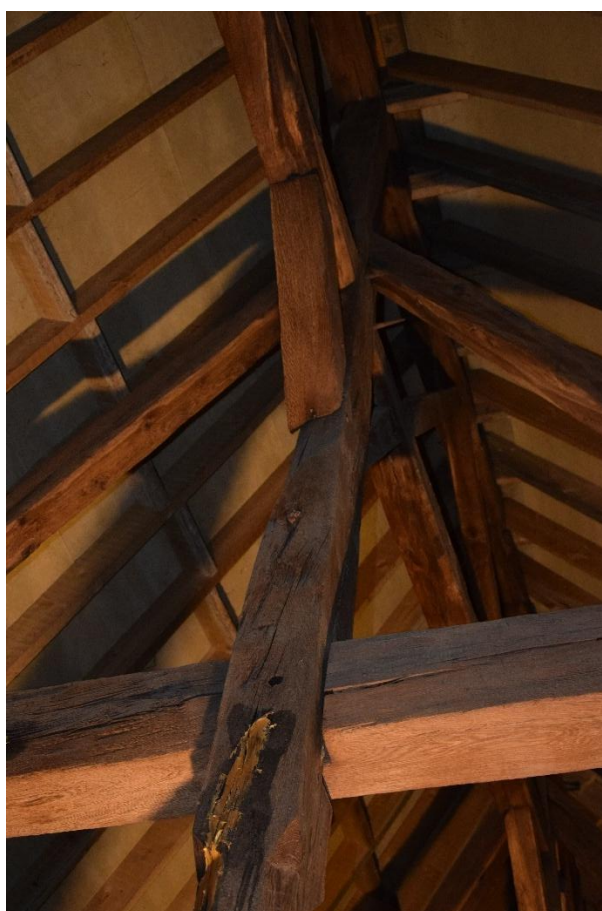
Figure 82. Huy, *Église Saint-Mengold*, assemblage de la sous-faîtière au poinçon (© Gabriel Bister, 2025).

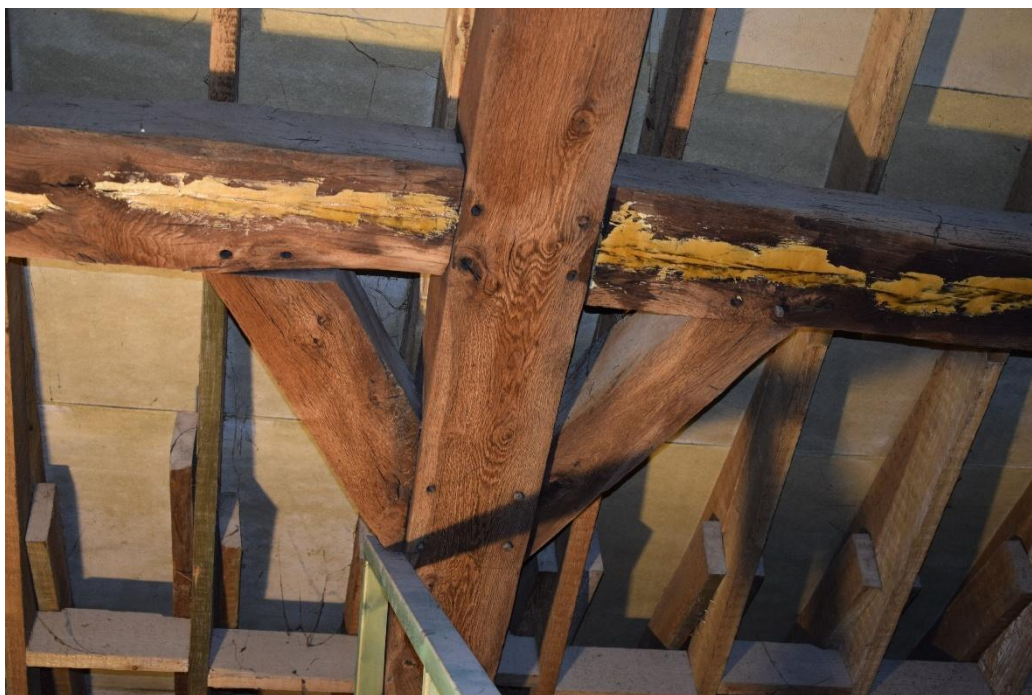
Figure 83. Huy, *Église Saint-Mengold*, assemblage des pannes à l'arbalétrier (© Gabriel Bister, 2025).

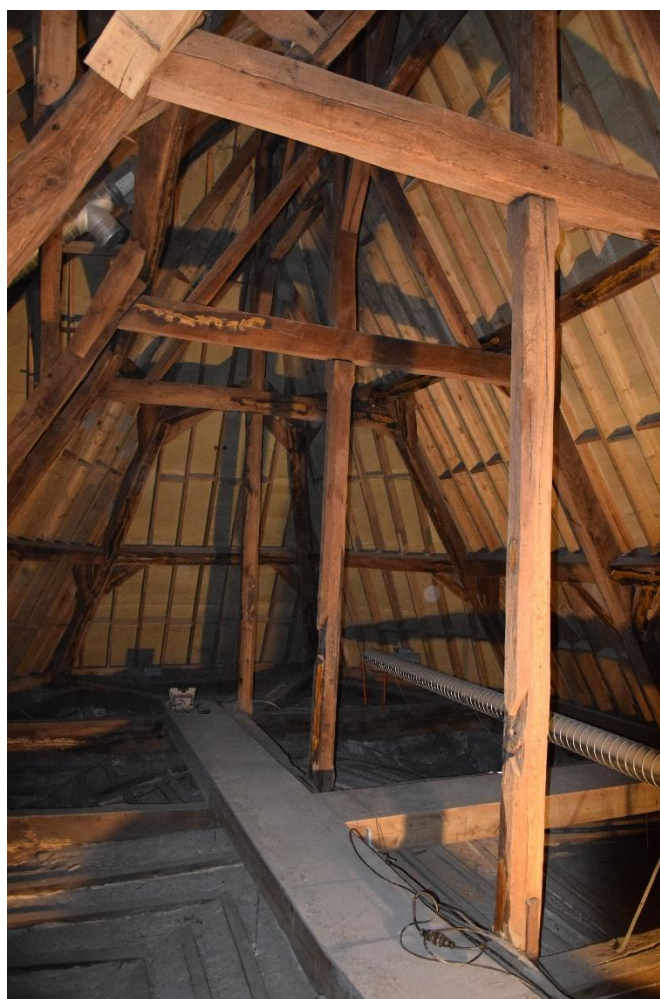
Figure 84. Huy, *Église Saint-Mengold*, les trois derniers poinçons ouvragés (© Gabriel Bister, 2025).

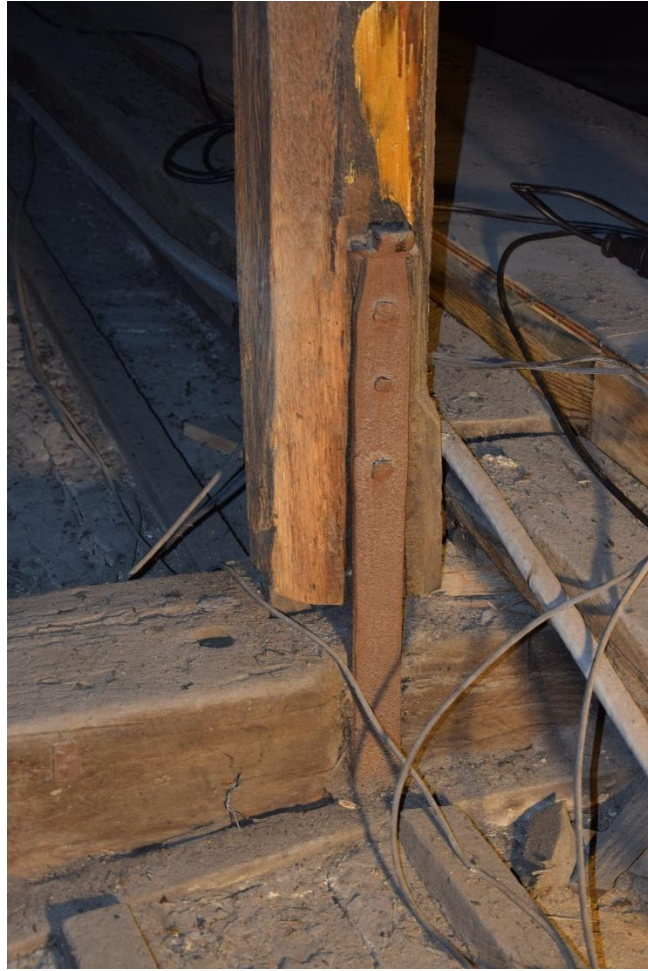
Figure 85. Huy, *Église Saint-Mengold*, assemblage du poinçon à l'entrait, détail d'un étrier (© Gabriel Bister, 2025).

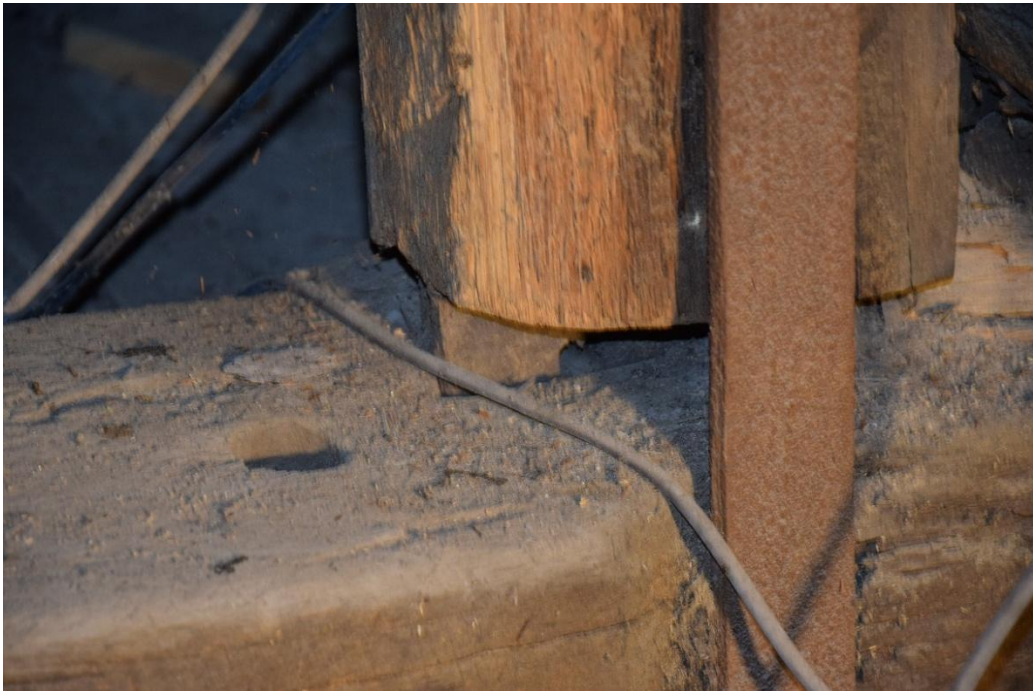
Figure 86. Huy, *Église Saint-Mengold*, assemblage d'un poinçon à l'entrait avec étrier (© Gabriel Bister, 2025).

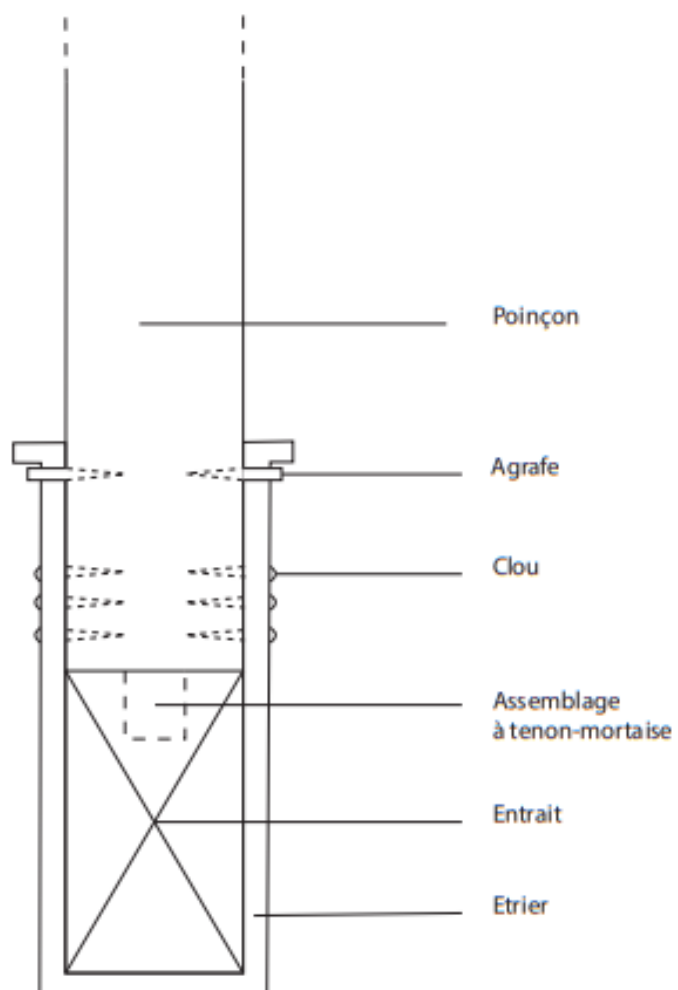
Figure 87. Huy, *Église Saint-Mengold*, croquis de l'assemblage d'un poinçon à l'entrait avec étrier (© Gabriel Bister, 2025).
