# **L'église Saint-Mengold de Huy.**

**Contribution à la mémoire d'un monument par l'archéologie du bâti**

Figures

Master [120] en histoire de l'art et archéologie, orientation générale,  
à finalité spécialisée : iconologie et études des cultures visuelles

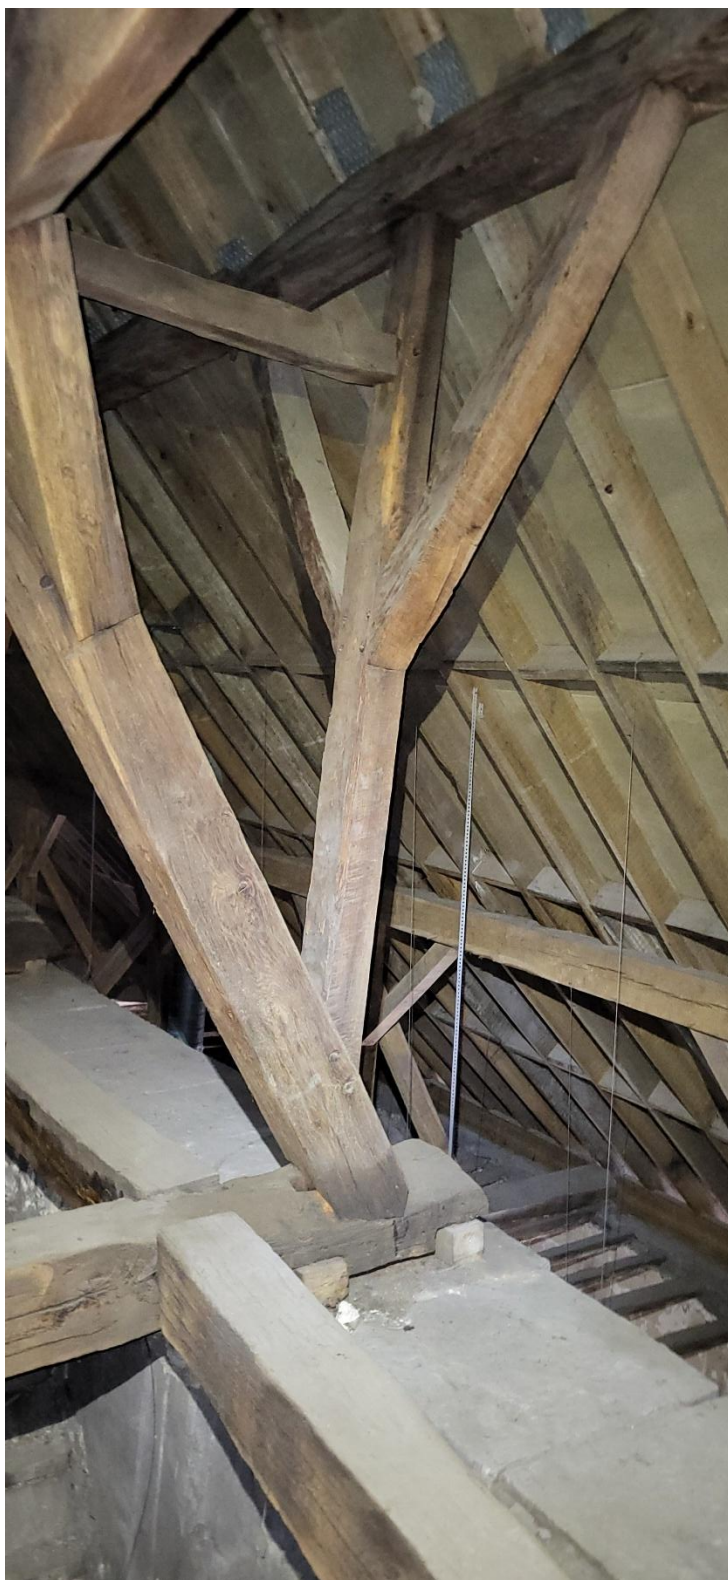
Figure 88. Huy, *Église Saint-Mengold*, assemblage d'une potence à son arbalétrier (© Gabriel Bister, 2025).

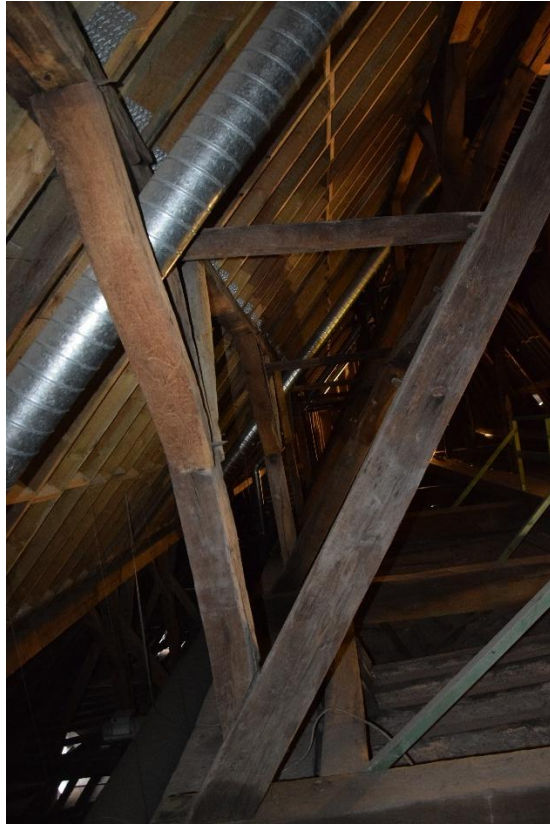
Figure 89. Huy, *Église Saint-Mengold*, assemblage d'une potence à son arbalétrier (© Gabriel Bister, 2025).

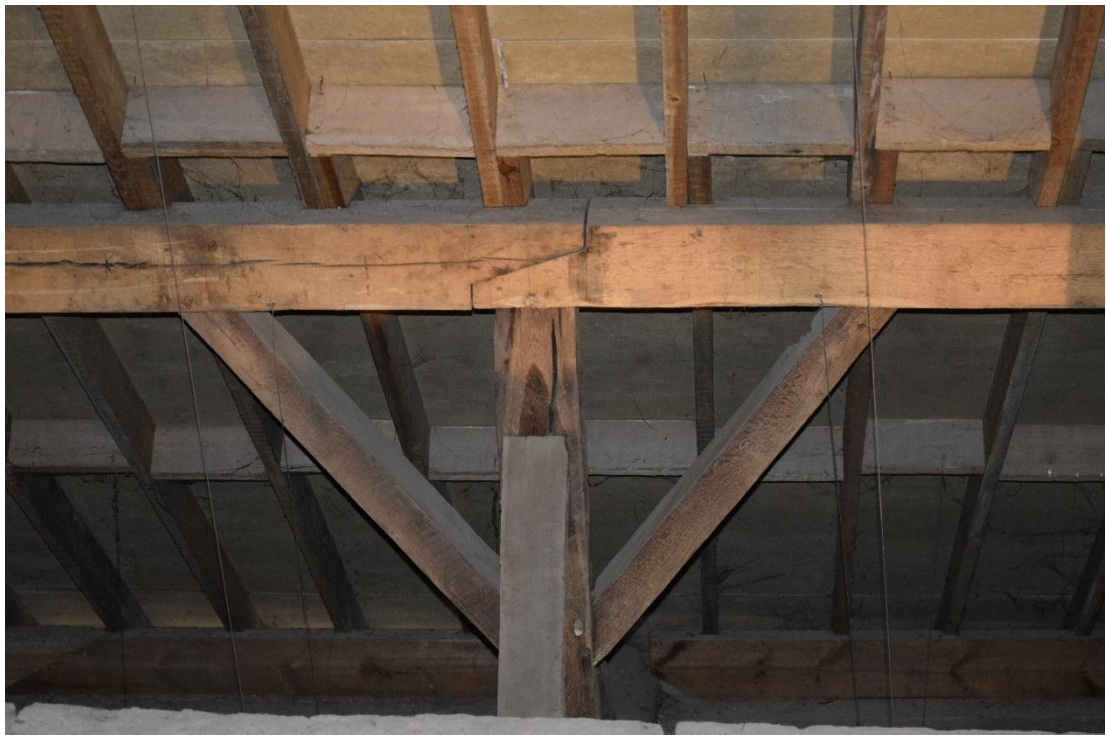
Figure 90. Huy, *Église Saint-Mengold*, assemblage d'une potence à son arbalétrier (© Gabriel Bister, 2025).

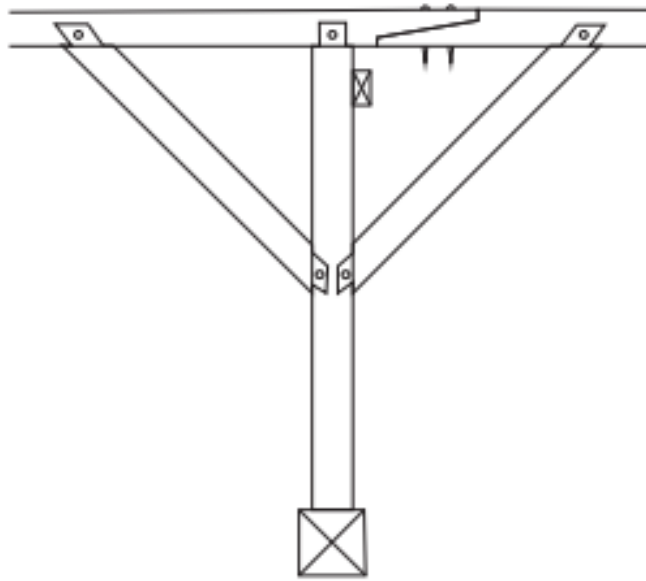
Figure 91. Huy, *Église Saint-Mengold*, croquis d'une potence (© Gabriel Bister, 2025).

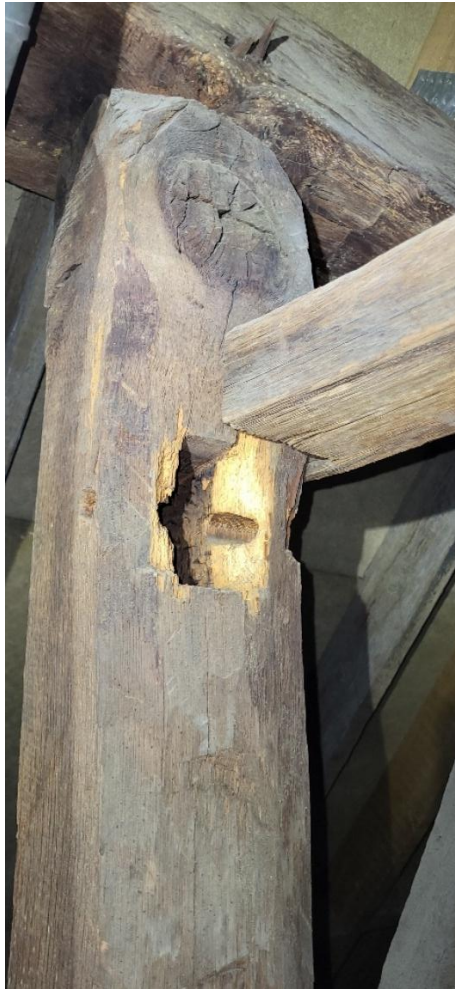
Figure 92. Huy, *Église Saint-Mengold*, trace de remploi sur un potelet de potence (© Gabriel Bister, 2025).

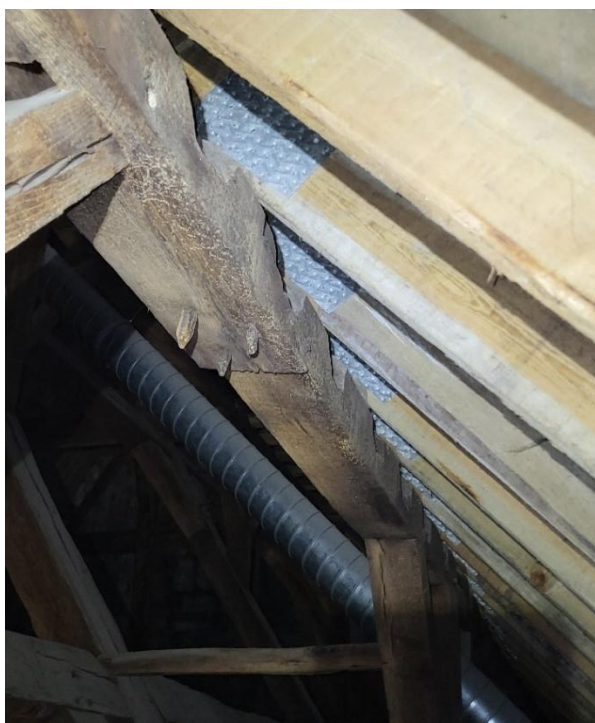
Figure 93. Huy, *Église Saint-Mengold*, encoches sur les pannes du cours de potences (© Gabriel Bister, 2025).

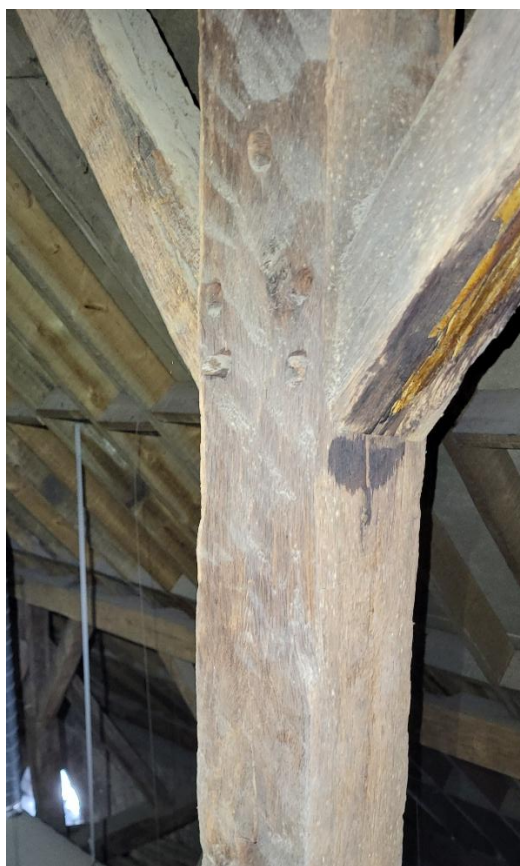
Figure 94. Huy, *Église Saint-Mengold*, potelet de potence, détails des cuvettes d'un débitage à la doloire (© Gabriel Bister, 2025).

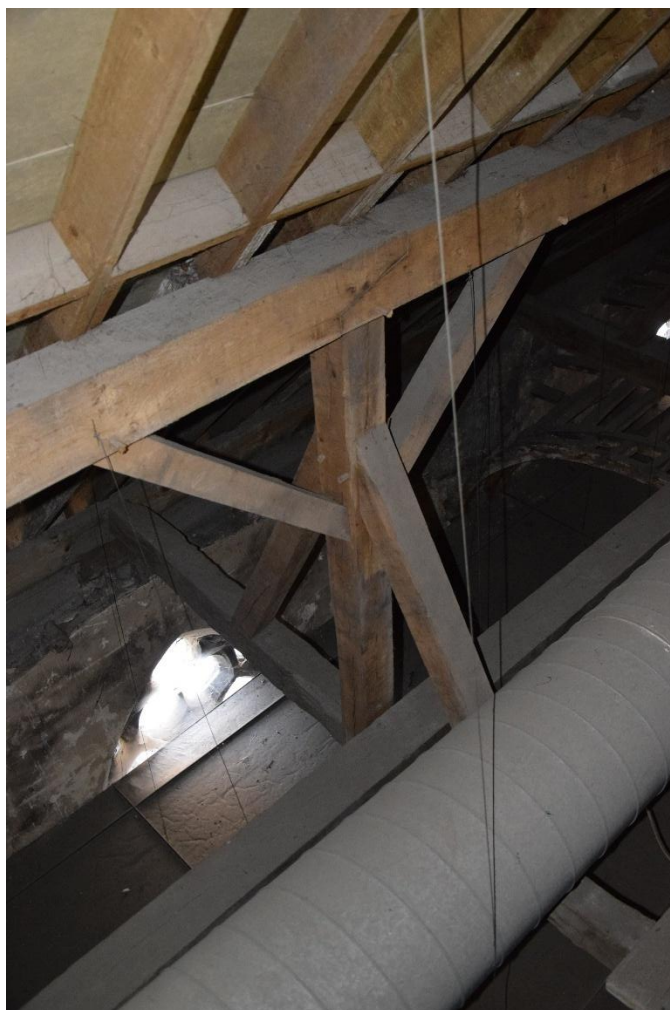
Figure 95. Huy, *Église Saint-Mengold*, charpente du collatéral nord (© Gabriel Bister, 2025).

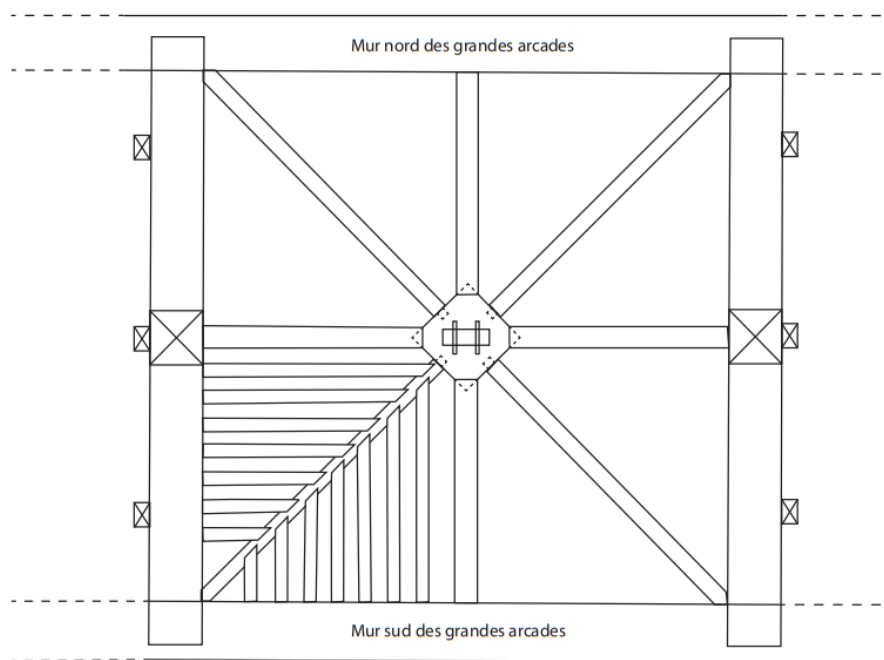
Figure 96. Huy, *Église Saint-Mengold*, plan d'une travée de la fausse-voûte en lattes et plâtre du XVIII<sup>e</sup> siècle, avec les entrails et poinçons (© Gabriel Bister, 2025).

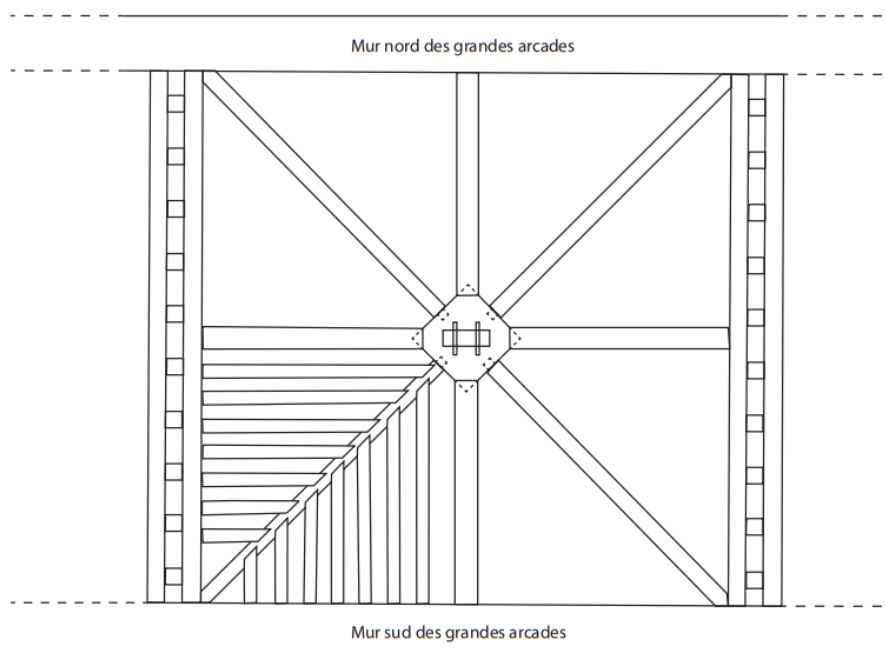
Figure 97. Huy, *Église Saint-Mengold*, plan d'une travée de la fausse-voûte en lattes et plâtre du XVIII<sup>e</sup> siècle, avec les arcs doubleaux (© Gabriel Bister, 2025).

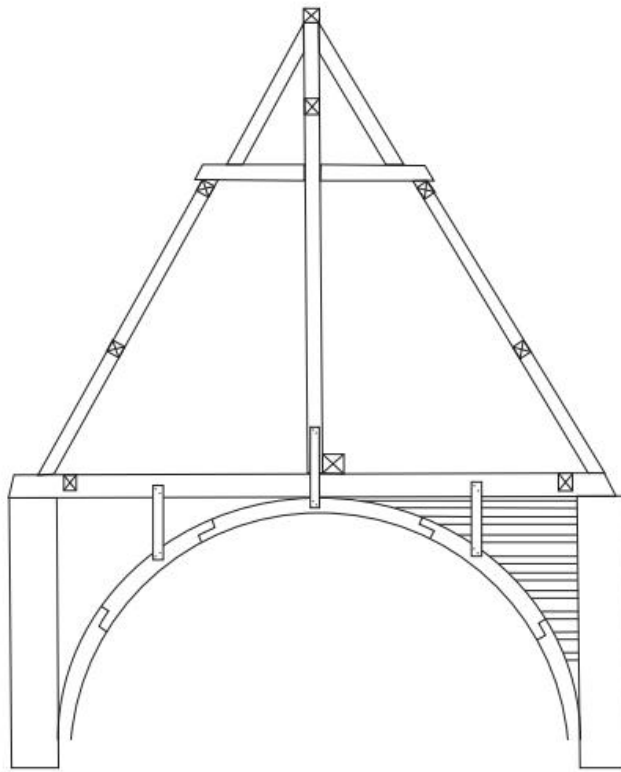
Figure 98. Huy, *Église Saint-Mengold*, coupe transversale de la fausse-voute en lattis et plâtre du XVIII<sup>e</sup> siècle, avec les arcs doubleaux (© Gabriel Bister, 2025).

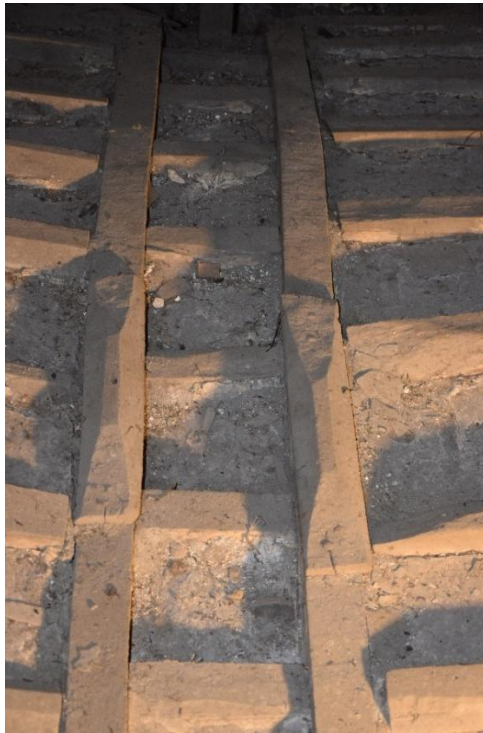
Figure 99. Huy, *Église Saint-Mengold*, sommet des arc doubleau de la fausse-voute, détail des liernes clavées et des agrafes (© Gabriel Bister, 2025).

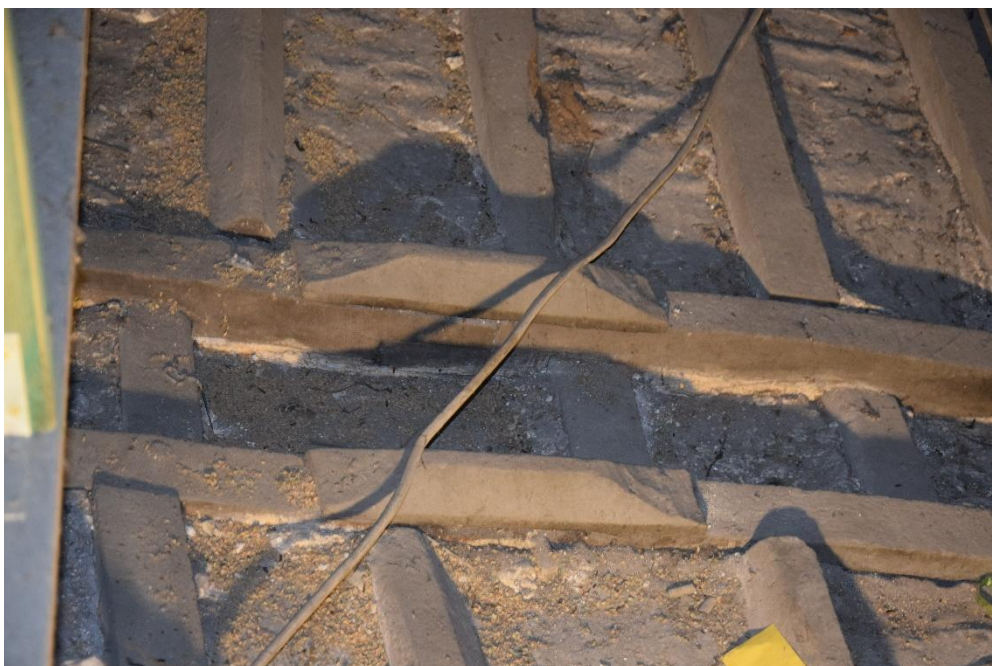
Figure 100. Huy, *Église Saint-Mengold*, sommet des arc doubleau de la fausse-voûte, détail des liernes clavées et des agrafes (© Gabriel Bister, 2025).

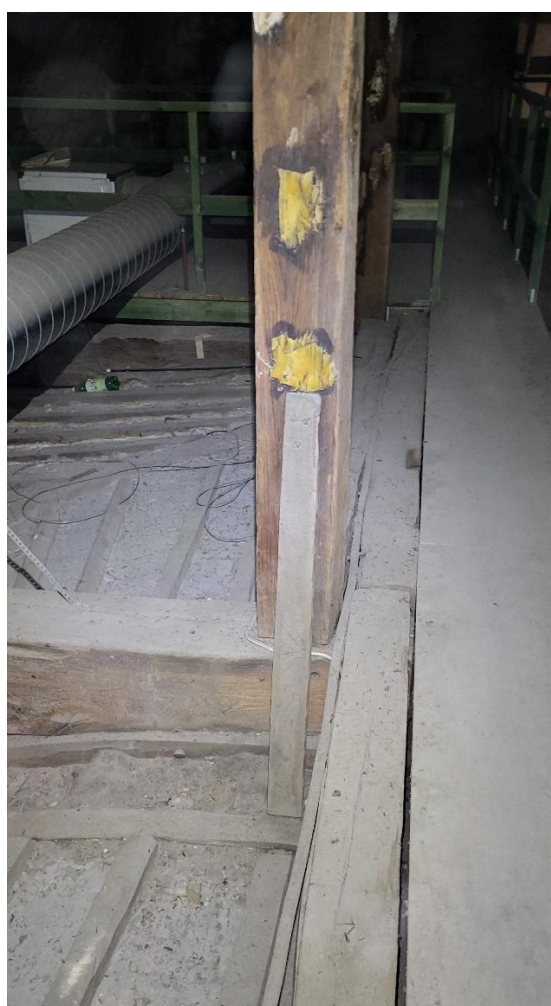
Figure 101. Huy, *Église Saint-Mengold*, détail d'un tirant de la fausse-voûte (© Gabriel Bister, 2025).

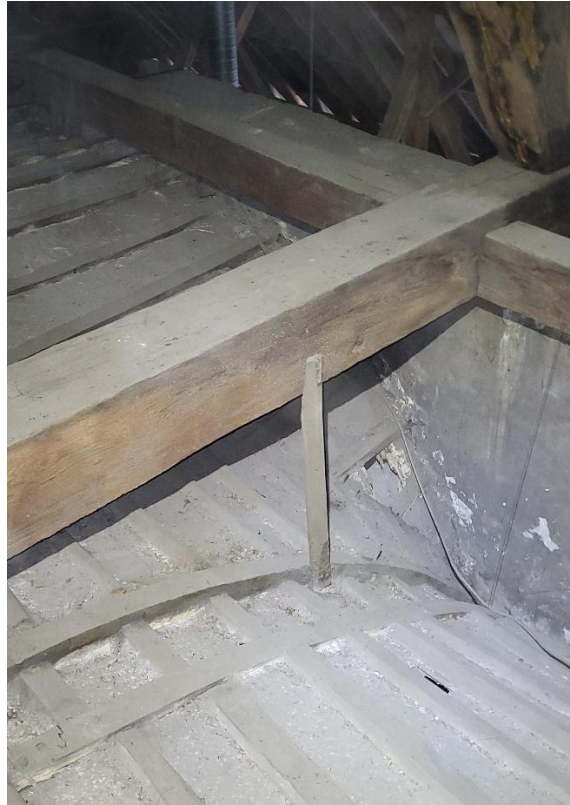
Figure 102. Huy, *Église Saint-Mengold*, détail d'un tirant de la fausse-voûte (© Gabriel Bister, 2025).

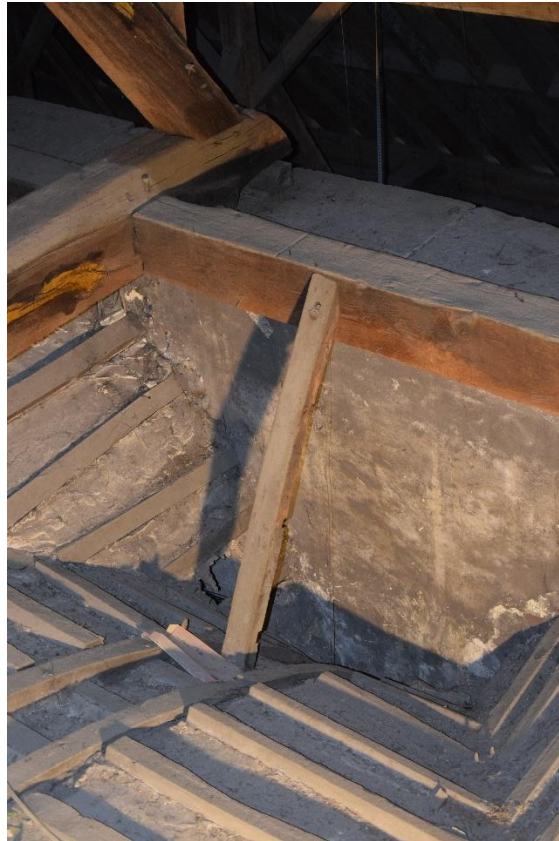
Figure 103. Huy, *Église Saint-Mengold*, détail d'un tirant de la fausse-voûte (© Gabriel Bister, 2025).

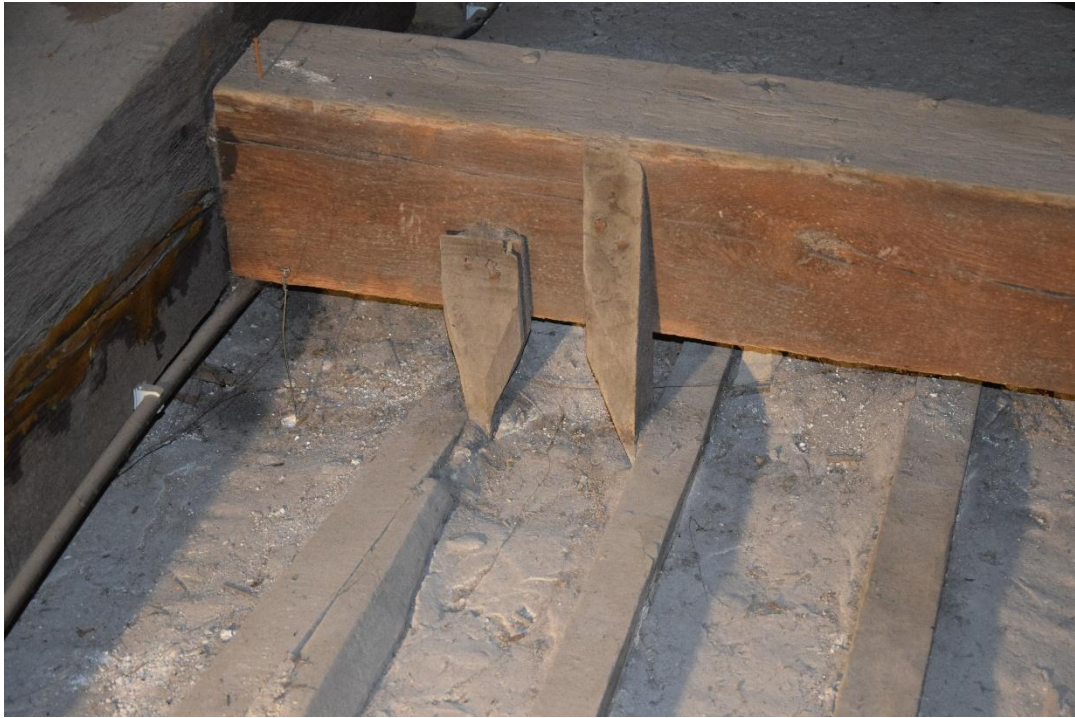
Figure 104. Huy, *Église Saint-Mengold*, détail de tirants de la fausse-voûte (© Gabriel Bister, 2025).

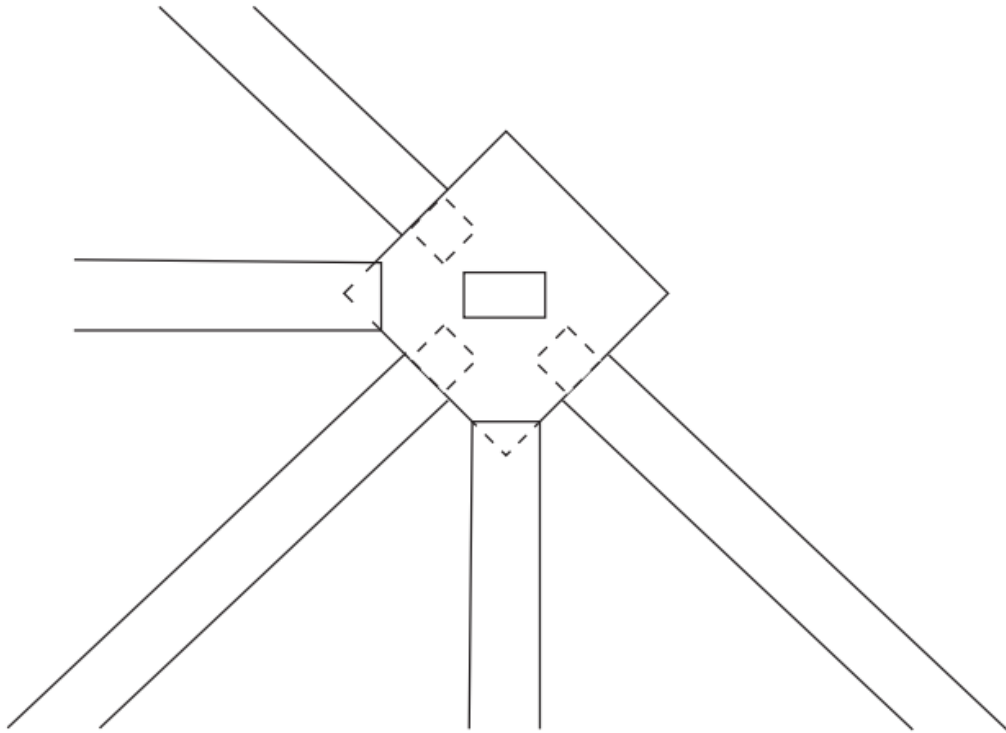
Figure 105. Huy, *Église Saint-Mengold*, croquis en plan de la clé de la fausse-voûte (© Gabriel Bister, 2025).

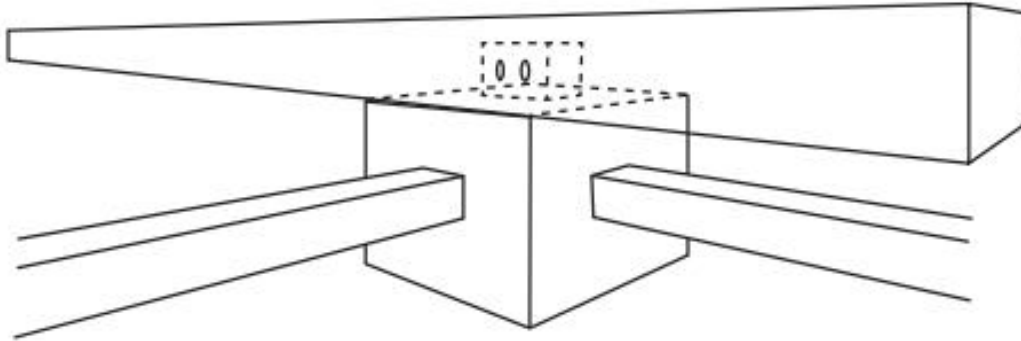
Figure 106. Huy, *Église Saint-Mengold*, croquis en perspective de la clé de la fausse-voûte (© Gabriel Bister, 2025).

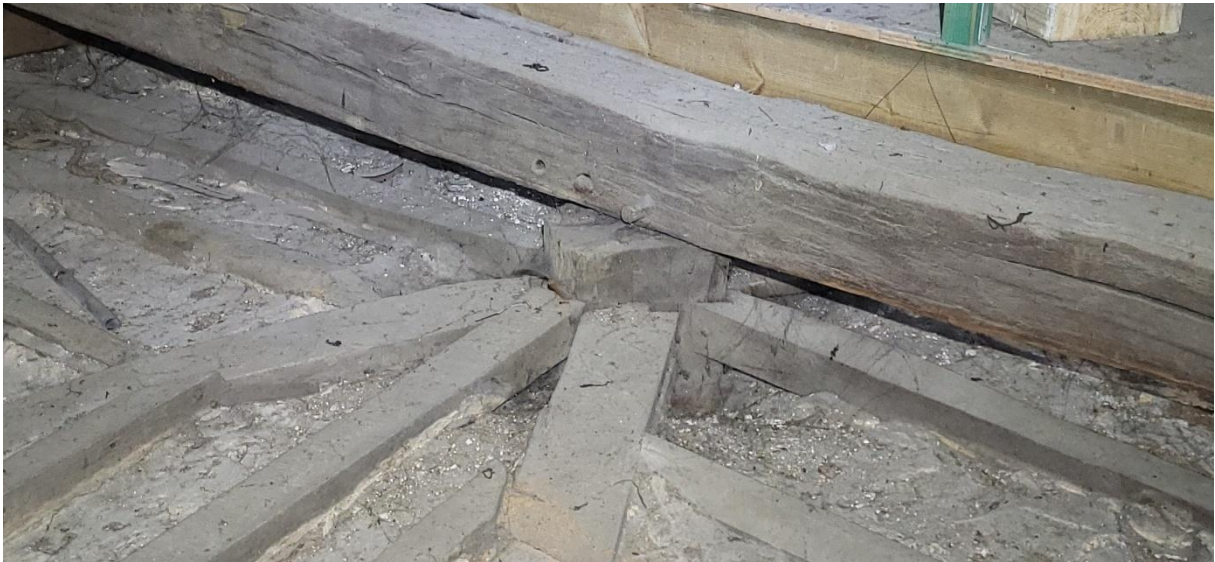
Figure 107. Huy, *Église Saint-Mengold*, clé d'une travée de la fausse-voûte (© Gabriel Bister, 2025).

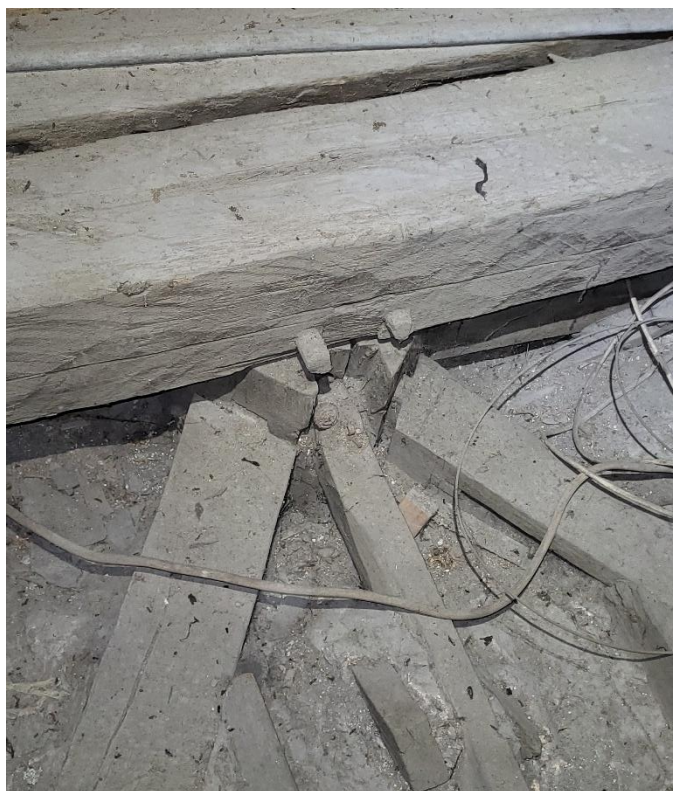
Figure 108. Huy, *Église Saint-Mengold*, clé d'une travée de la fausse-voûte (© Gabriel Bister, 2025).

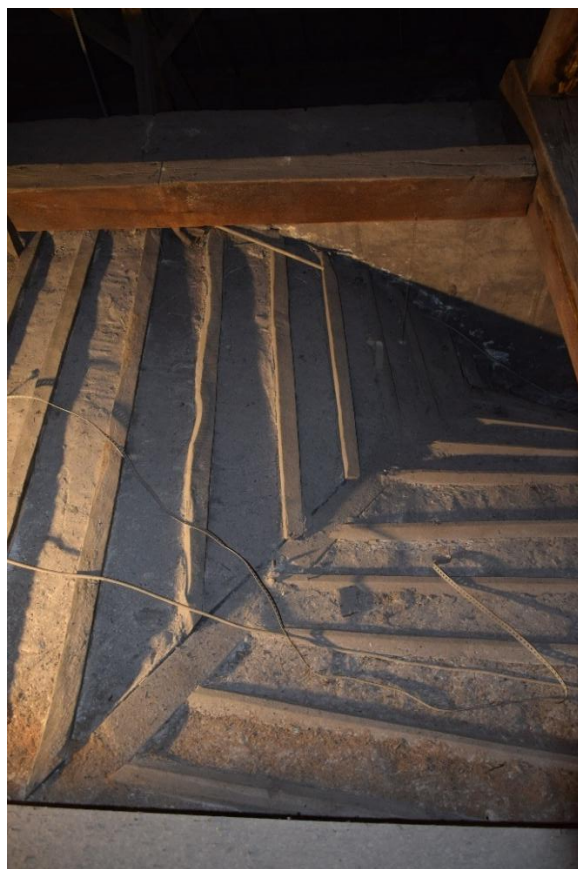
Figure 109. Huy, *Église Saint-Mengold*, quartier de la fausse-voûte, détail de l'assemblage des chevrons à l'ogive cintrée (© Gabriel Bister, 2025).

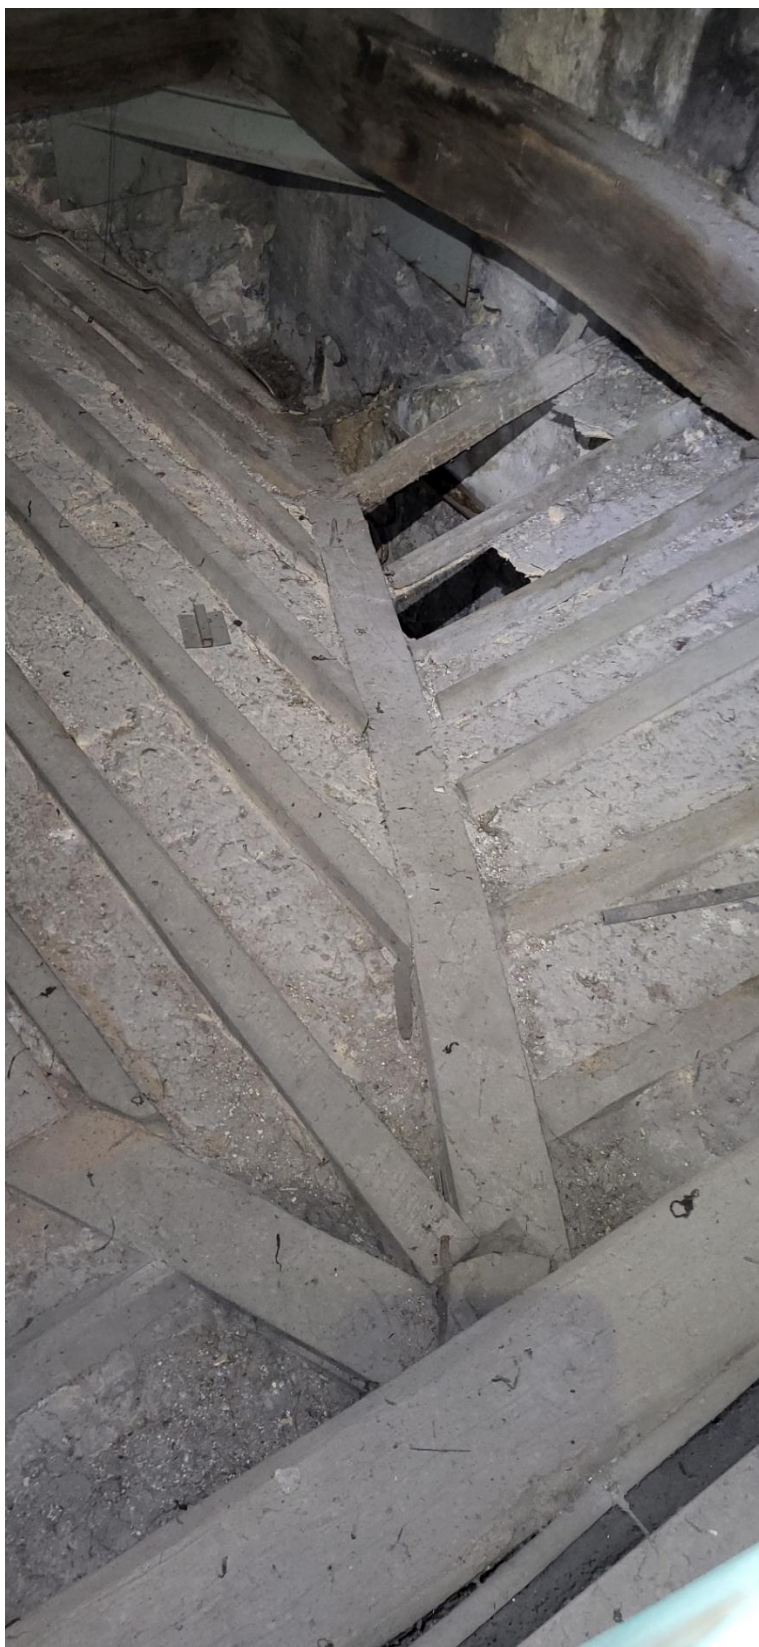
*Figure 110.* Huy, *Église Saint-Mengold*, quartier de la fausse-voute, détail de l'assemblage des chevrons à l'ogive cintrée (© Gabriel Bister, 2025).

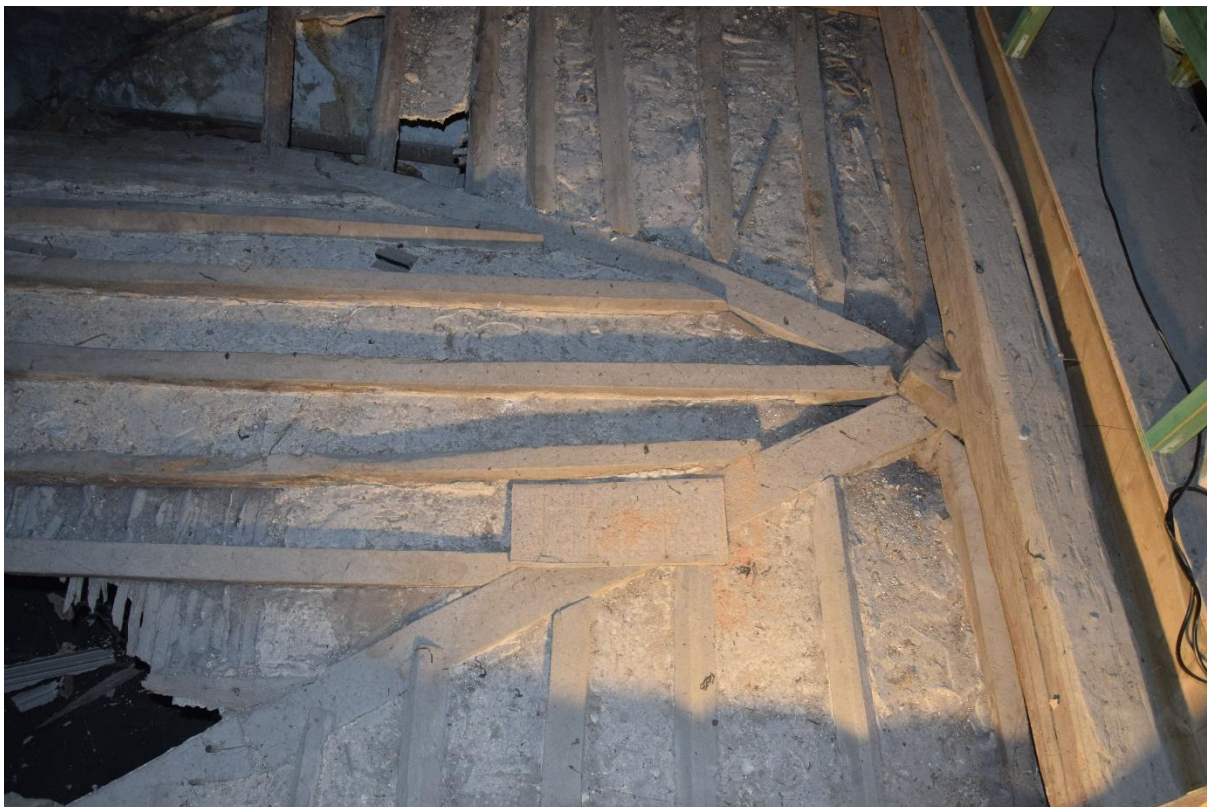
*Figure 111.* Huy, *Église Saint-Mengold*, encastrement des liernes et ogives cintrées dans la clé (© Gabriel Bister, 2025).

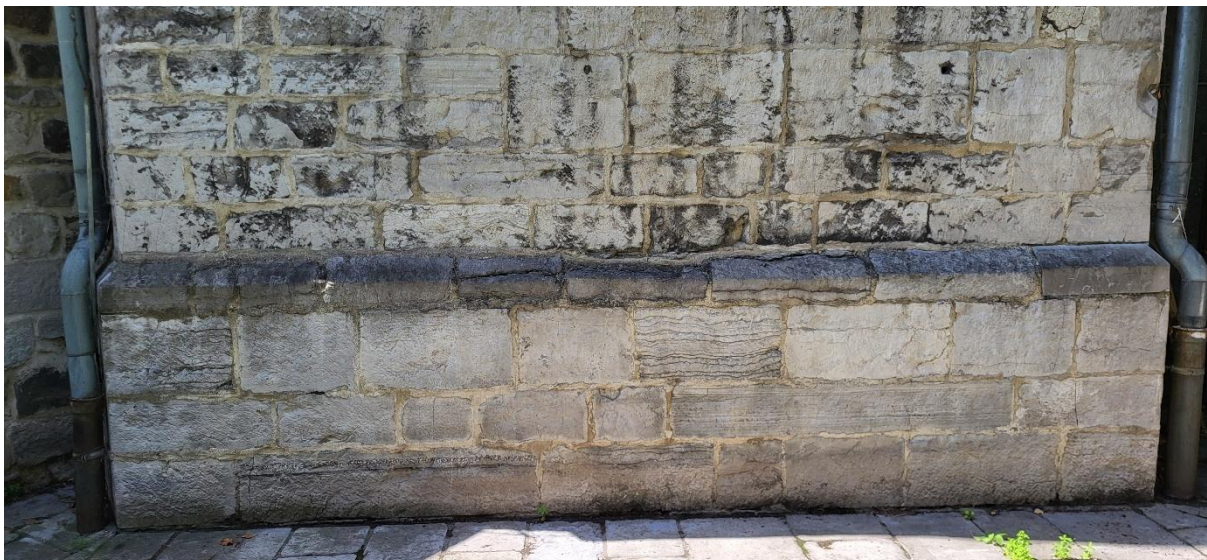
Figure 112. Huy, *Église Saint-Mengold*, soubassement du pan central du chevet du chœur : vue depuis le jardin (© Gabriel Bister, 2025).

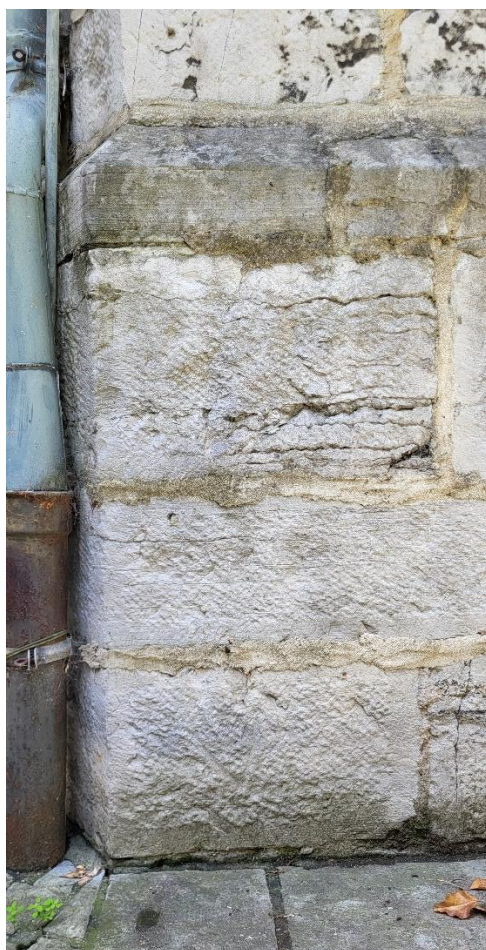
Figure 113. Huy, *Église Saint-Mengold*, soubassement du pan central du chevet du chœur, détail de l'angle sud : vue depuis le jardin (© Gabriel Bister, 2025).

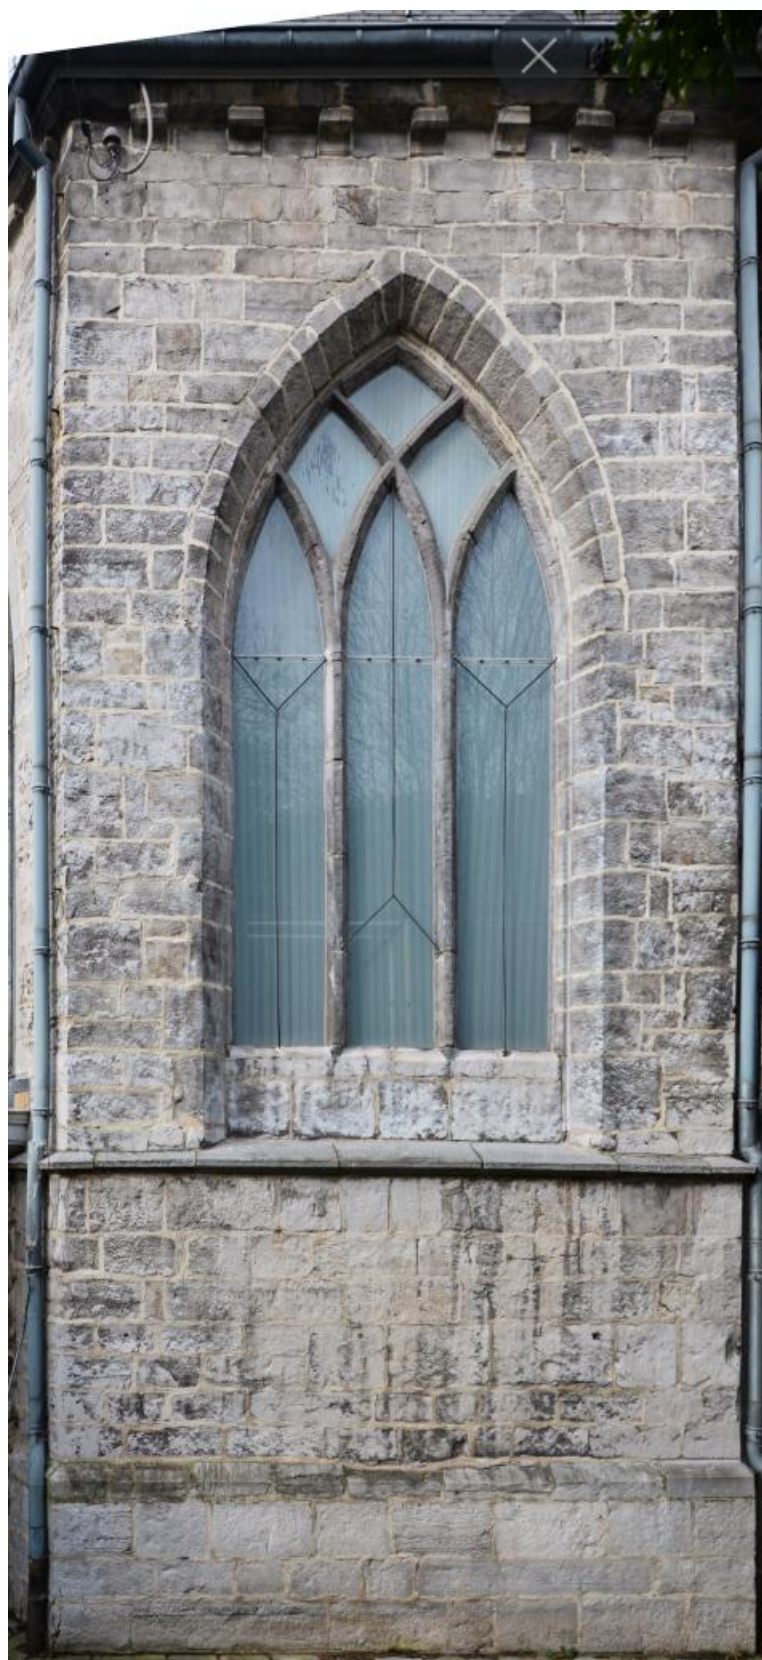
ÉLÉVATION EST -  
LE CHOEUR

Figure 115. Huy, *Église Saint-Mengold*, le pan central du chevet (© Laetitia Demoulin [orthophotographie], 2018).

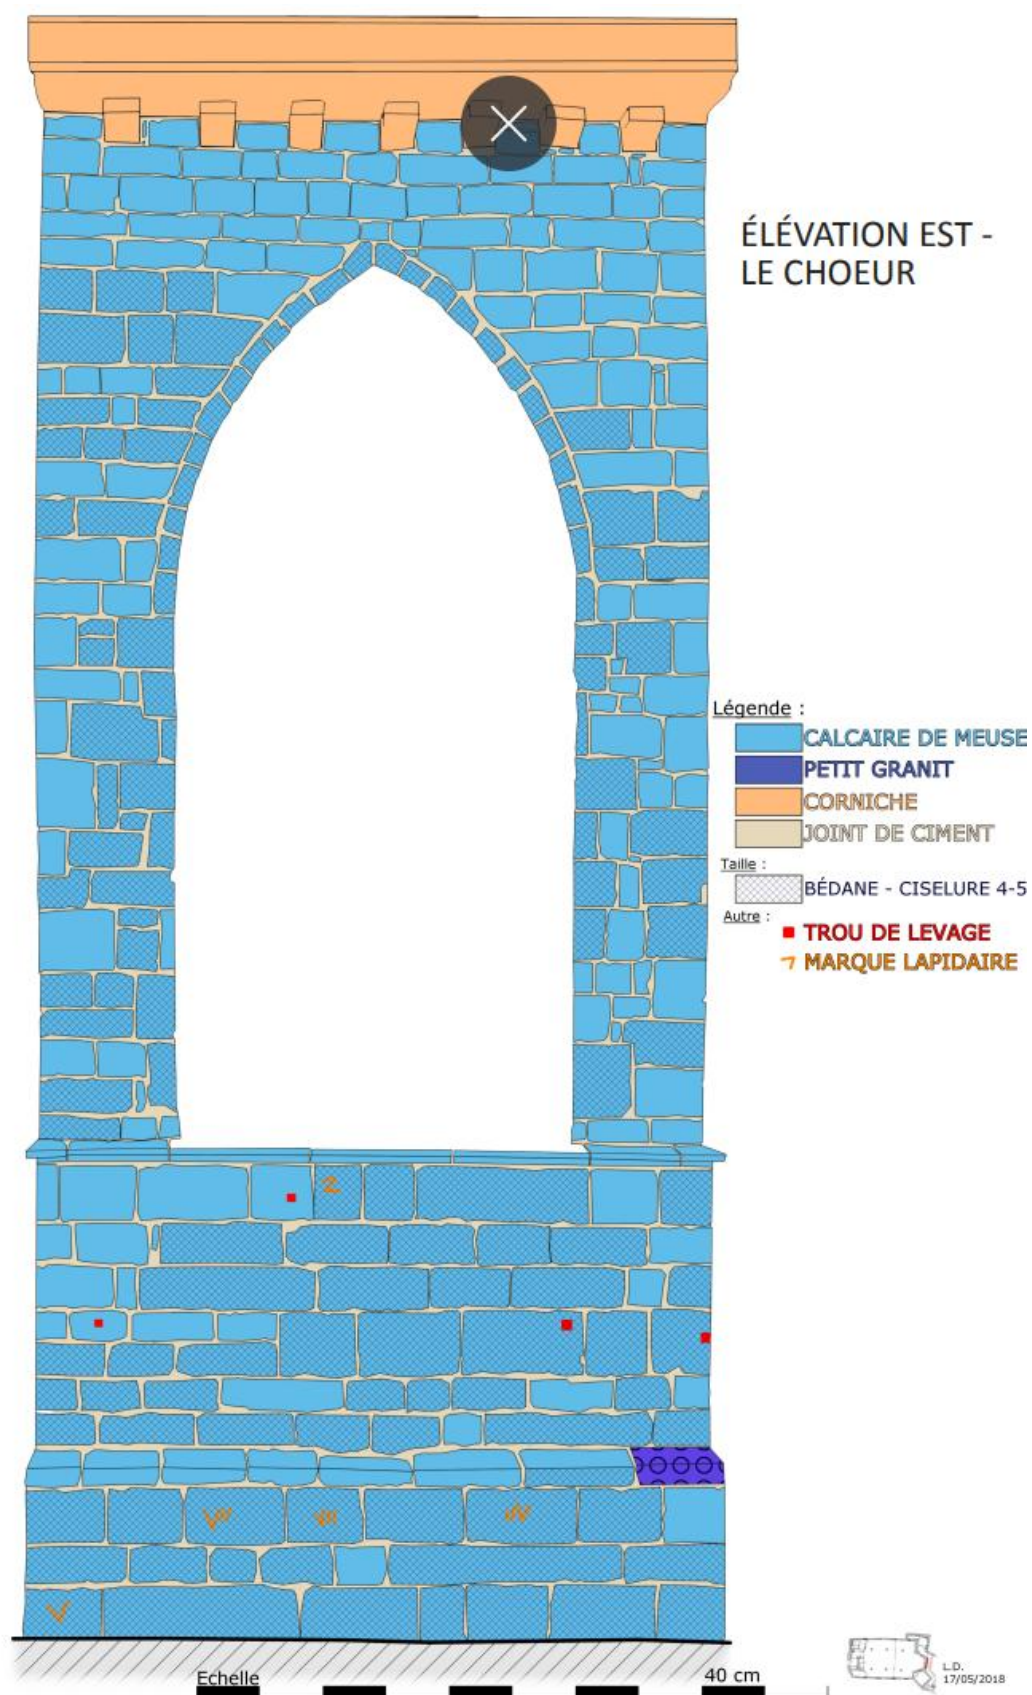
Figure 116. Huy, *Église Saint-Mengold*, le pan central du chevet (© Laetitia Demoulin [relevé pierre-à-pierre], 2018).

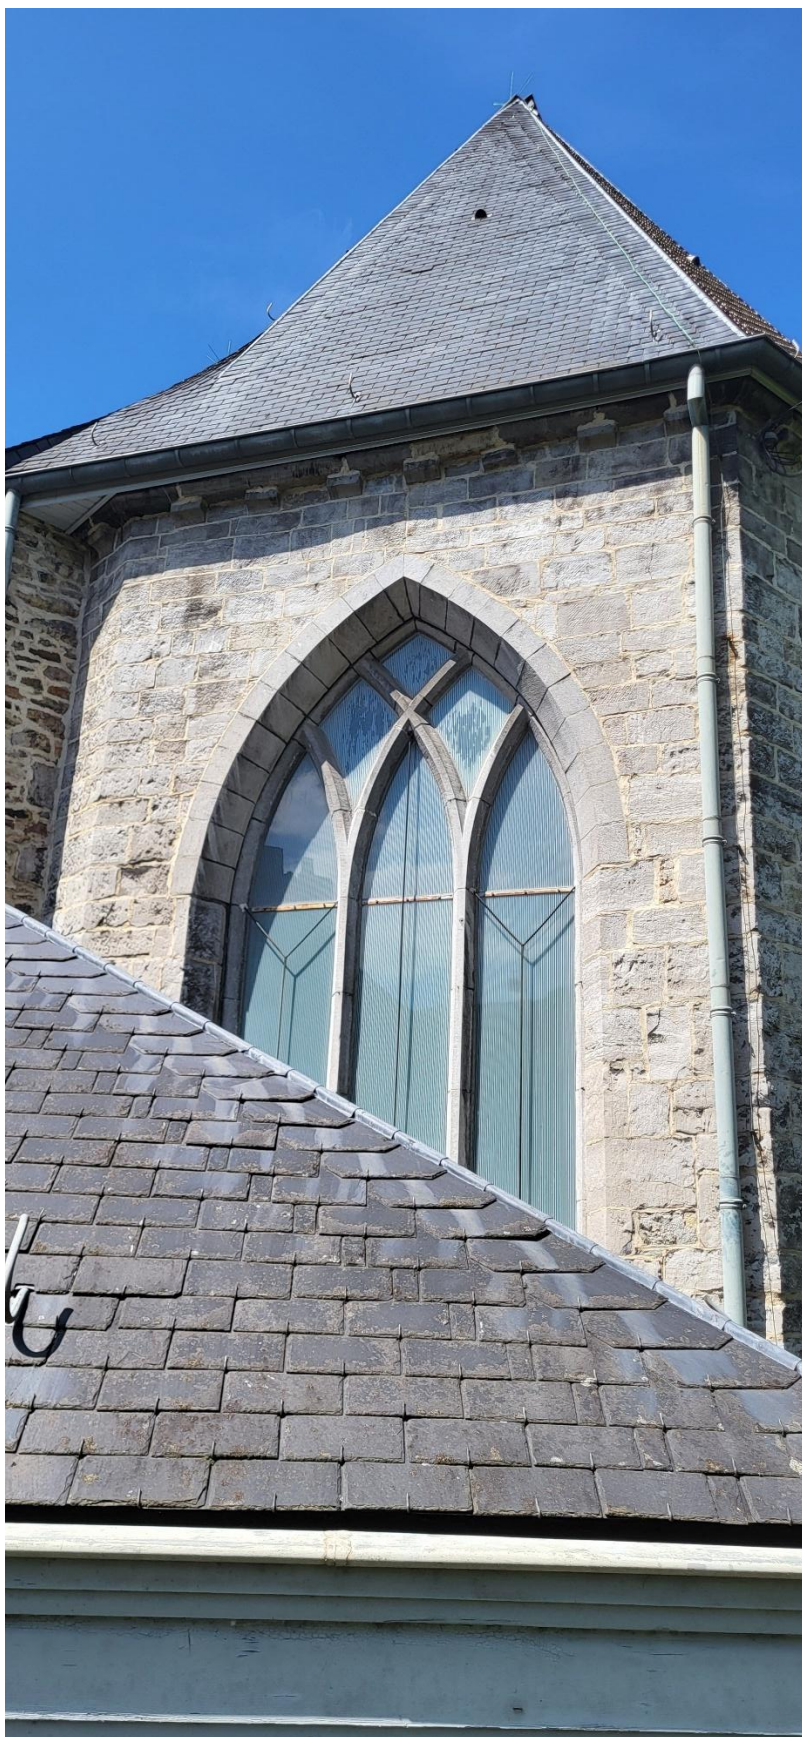
Figure 117. Huy, *Église Saint-Mengold*, pan latéral sud du chevet : vue depuis la Rue de Frères Mineurs (© Laetitia Demoulin, 2018).

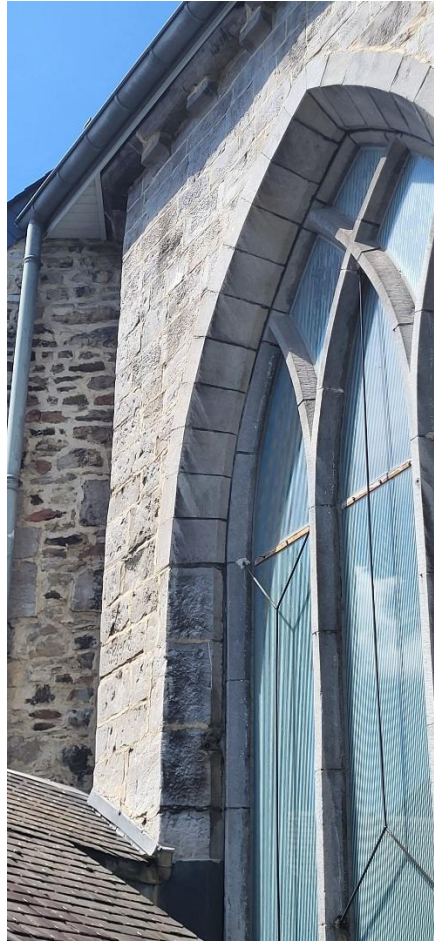
Figure 118. Huy, *Église Saint-Mengold*, pan latéral sud du chevet, détail de la fenêtre : vue depuis la Rue de Frères Mineurs (© Lactitia Demoulin, 2018).

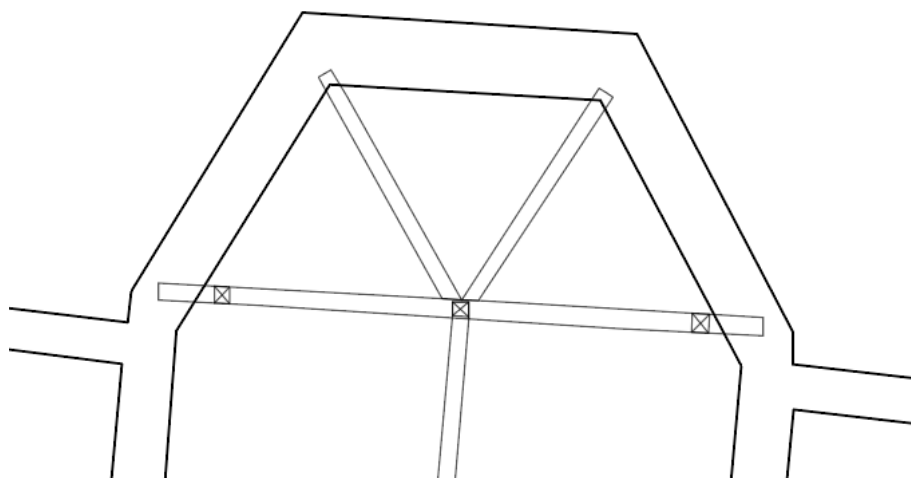
Figure 122. Huy, *Église Saint-Mengold*, plan de la charpente du chœur (© Guy Cipllet [relevé métrique] ; Gabriel Bister [DAO], 2025).

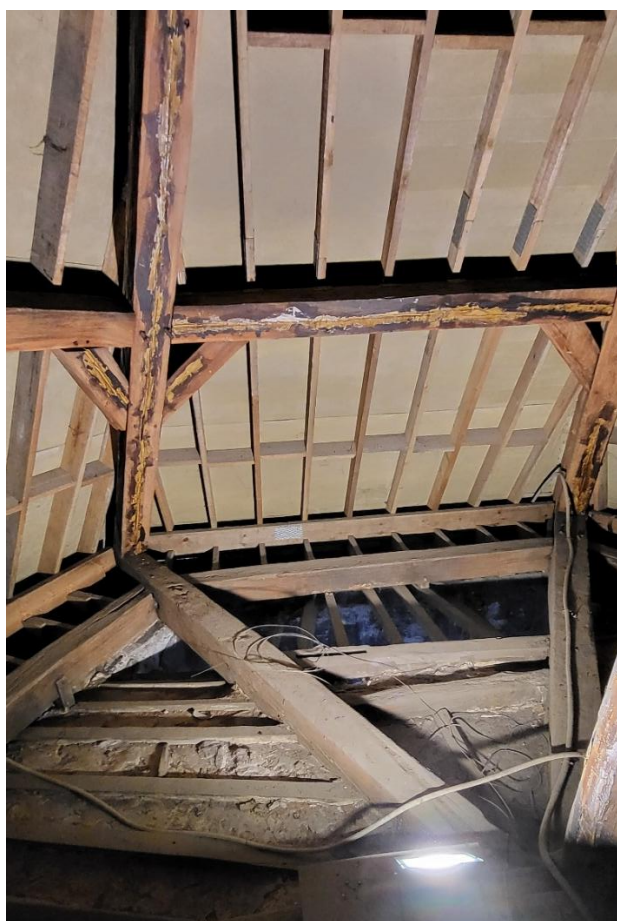
Figure 123. Huy, *Église Saint-Mengold*, charpente du chœur, détail des coyers, longrines et arbalétriers (© Gabriel Bister, 2025).
