# **L'église Saint-Mengold de Huy.**

**Contribution à la mémoire d'un monument par l'archéologie du bâti**

Figures

Master [120] en histoire de l'art et archéologie, orientation générale,  
à finalité spécialisée : iconologie et études des cultures visuelles

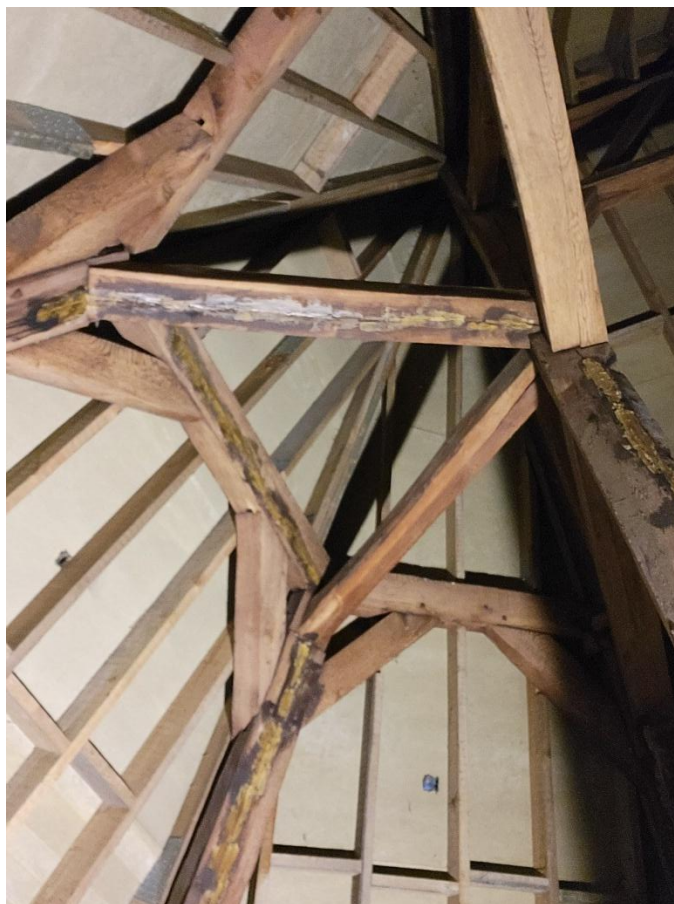
Figure 124. Huy, *Église Saint-Mengold*, charpente du chœur, détail des arbalétriers et pannes (© Gabriel Bister, 2025).

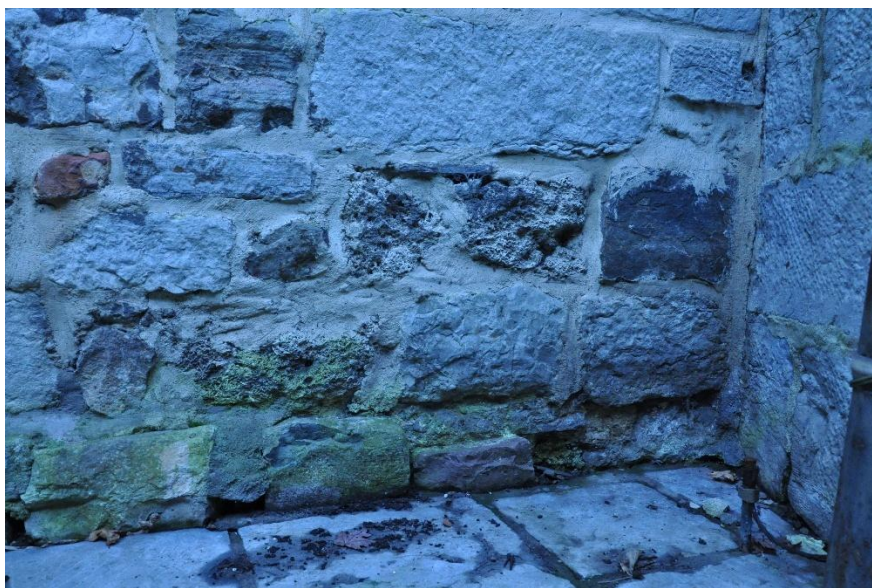
Figure 127. Huy, *Église Saint-Mengold*, façade septentrionale de la sacristie sud, détail du ressaut de maçonnerie (© Gabriel Bister [orthophotographie], 2025).

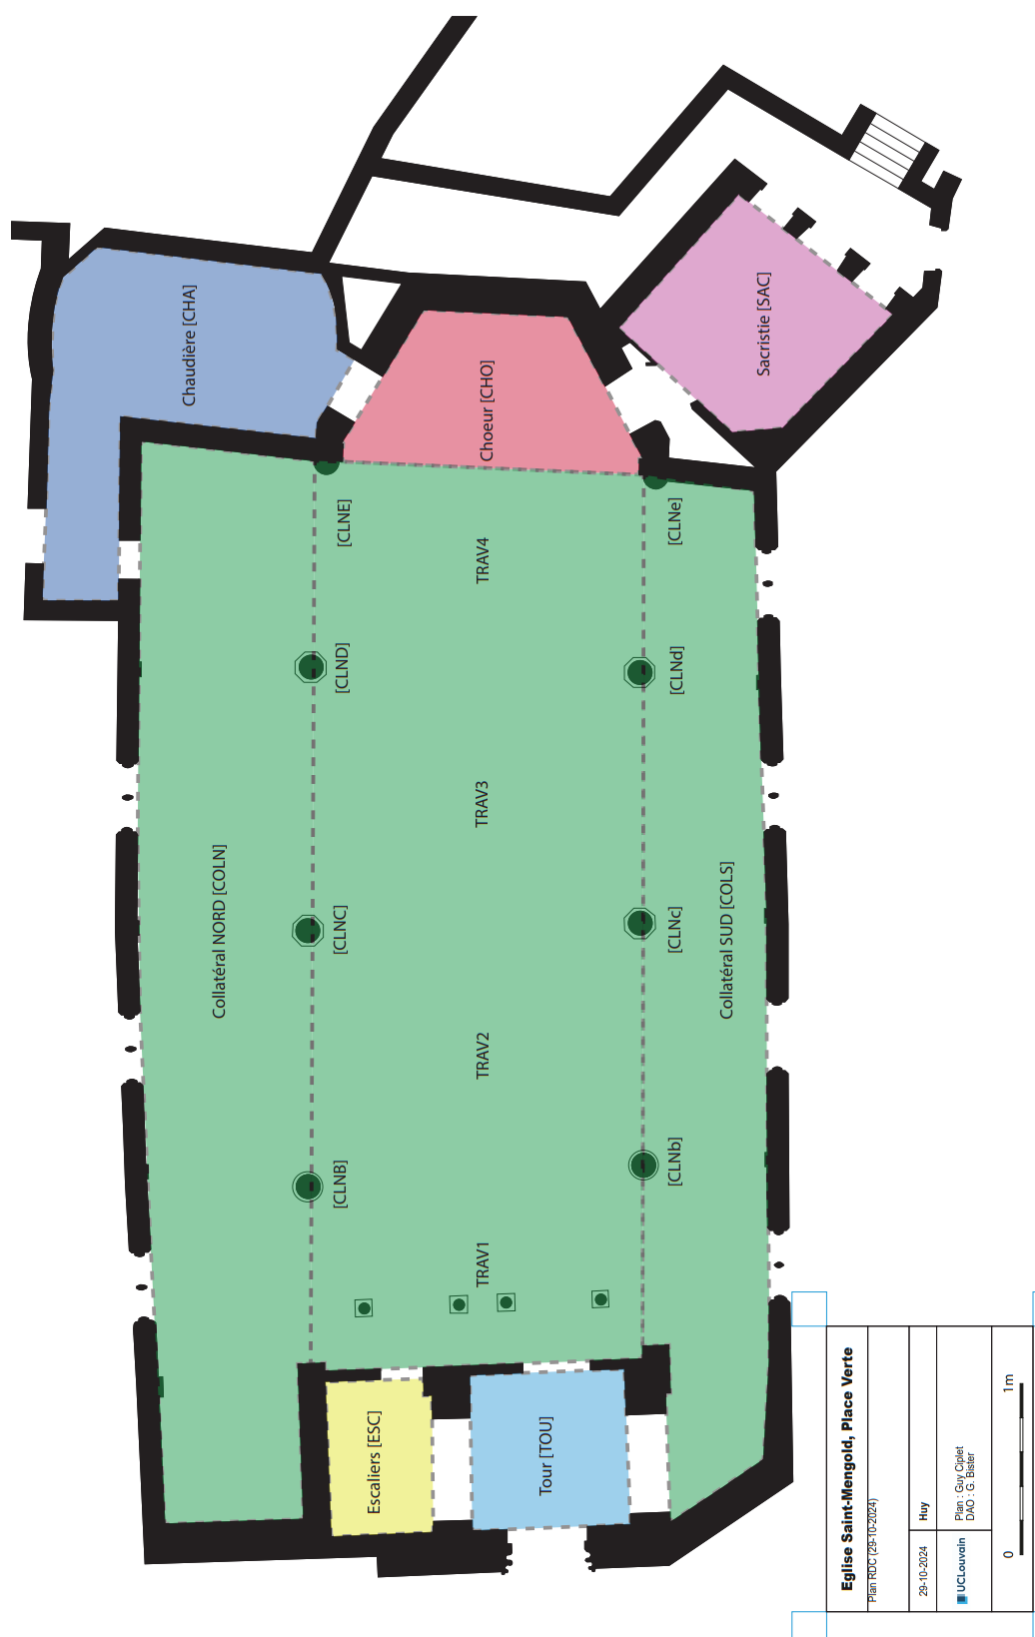
Figure 129. Huy, *Église Saint-Mengold*, plan des codes de zones (© Guy Cipllet [relevé métrique] ; Gabriel Bister [DAO], 2025).

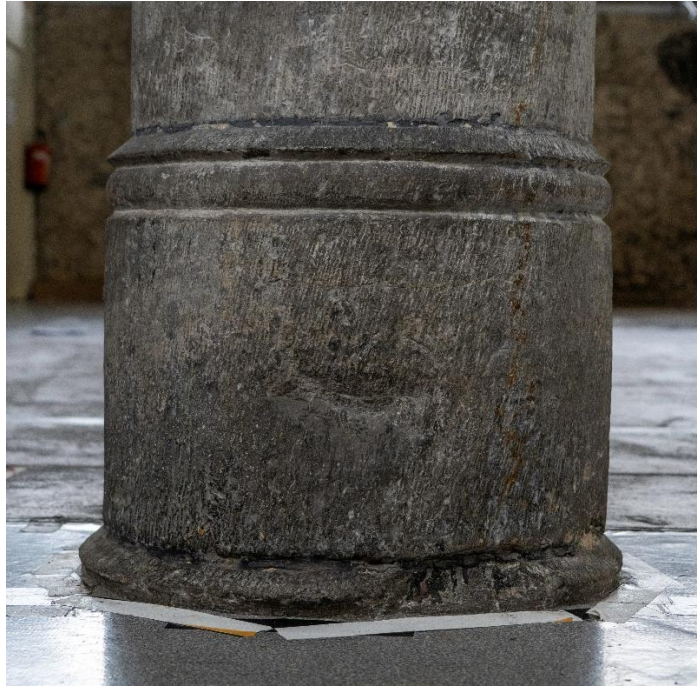
Figure 130. Huy, *Église Saint-Mengold*, base de colonne de la nef [CLNb], *circa* dernier tiers du XV<sup>e</sup> siècle, (© Alexandre Bister, 2025).

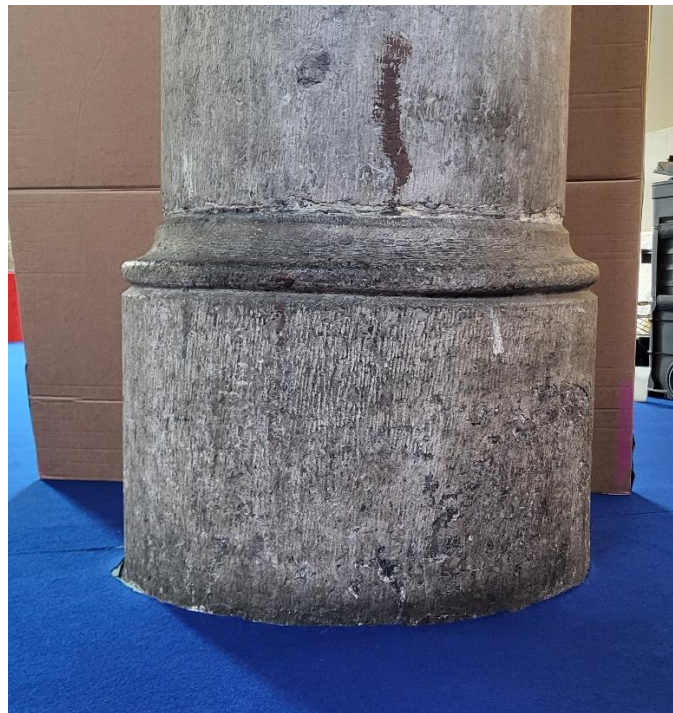
Figure 131. Huy, *Église Saint-Mengold*, base de colonne de la nef [CLNB], *circa* dernier tiers du XV<sup>e</sup> siècle, (© Gabriel Bister, 2025).

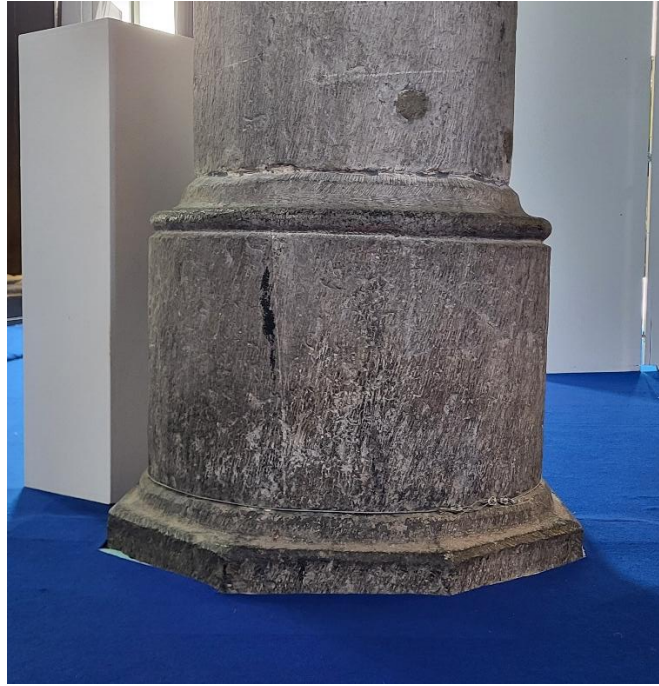
Figure 132. Huy, *Église Saint-Mengold*, base de colonne de la nef [CLNV], *circa* dernier tiers du XV<sup>e</sup> siècle, (© Gabriel Bister, 2025).

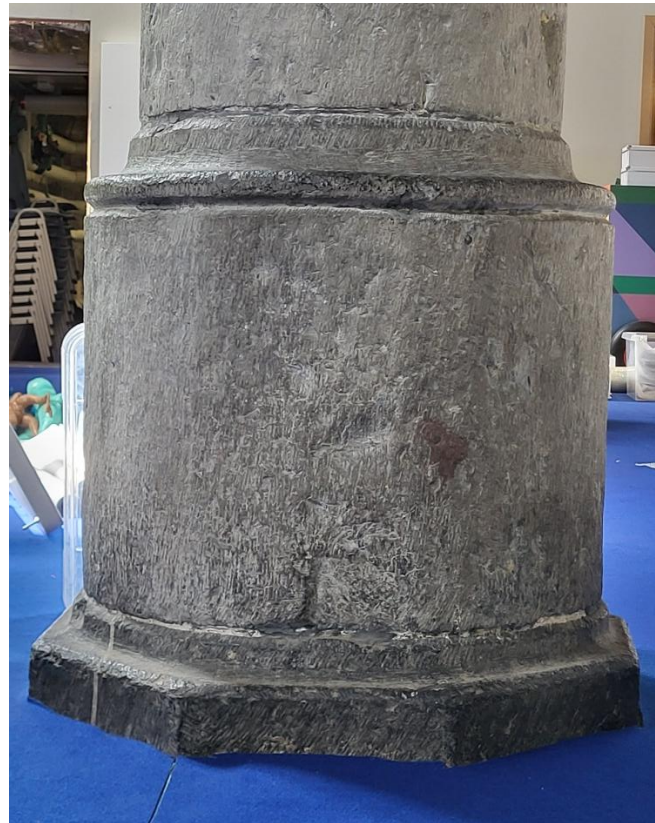
Figure 133. Huy, *Église Saint-Mengold*, base de colonne de la nef [CLNc], *circa* dernier tiers du XV<sup>e</sup> siècle, (© Gabriel Bister, 2025).

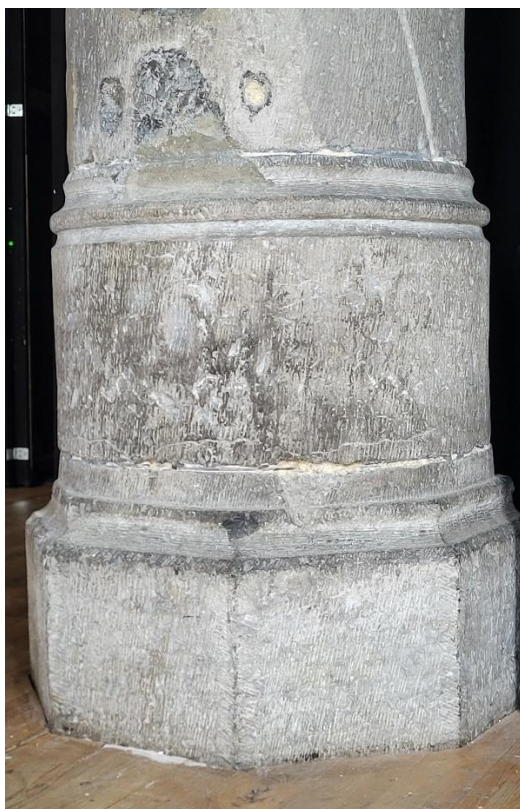
Figure 134. Huy, *Église Saint-Mengold*, base de colonne de la nef [CLND], *circa* dernier tiers du XV<sup>e</sup> siècle, (© Gabriel Bister, 2025).

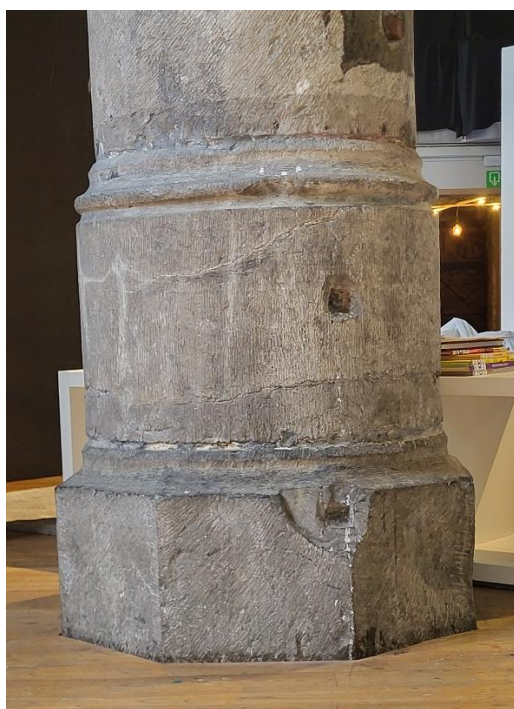
Figure 135. Huy, *Église Saint-Mengold*, base de colonne de la nef [CLNd], *circa* dernier tiers du XV<sup>e</sup> siècle, (© Gabriel Bister, 2025).

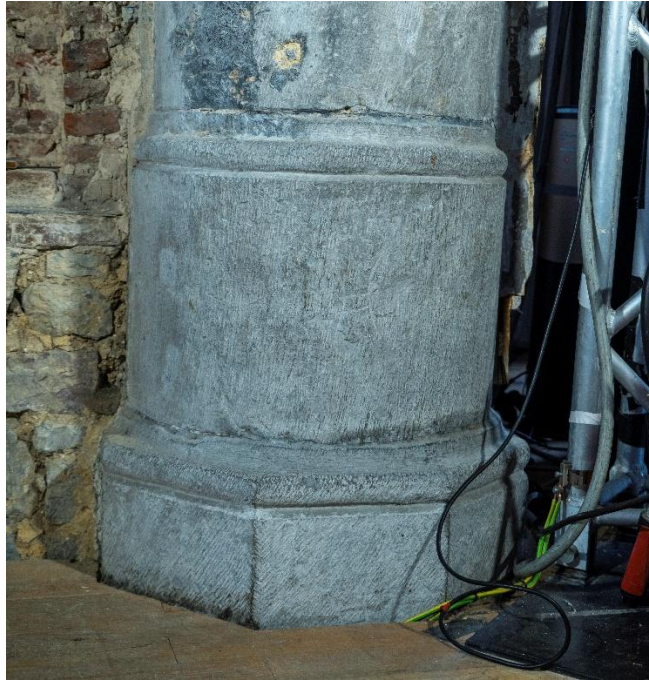
Figure 136. Huy, *Église Saint-Mengold*, base de colonne de la nef [CLNE], *circa* dernier tiers du XV<sup>e</sup> siècle, (© Alexandre Bister, 2025).

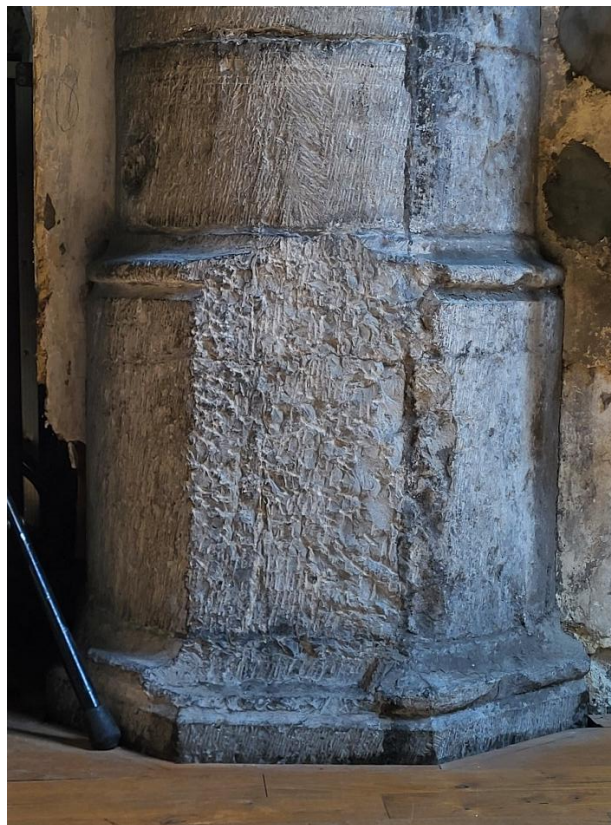
Figure 137. Huy, *Église Saint-Mengold*, base de colonne de la nef [CLNe], *circa* dernier tiers du XV<sup>e</sup> siècle, (© Gabriel Bister, 2025).

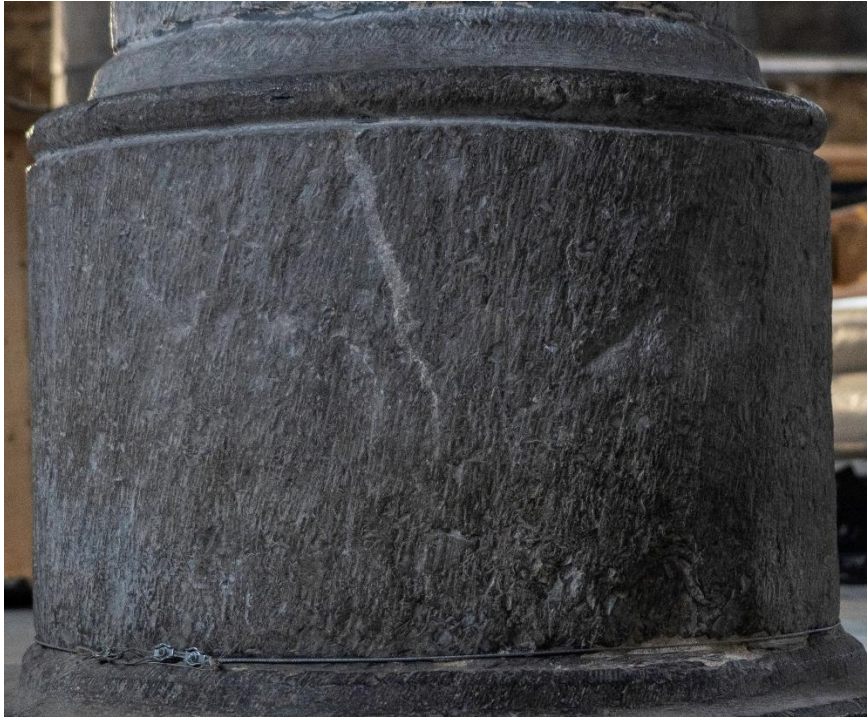
Figure 138. Huy, *Église Saint-Mengold*, détail de la taille d'une base de colonne [CLNC], *circa* dernier tiers du XV<sup>e</sup> siècle, (©Alexandre Bister, 2025).

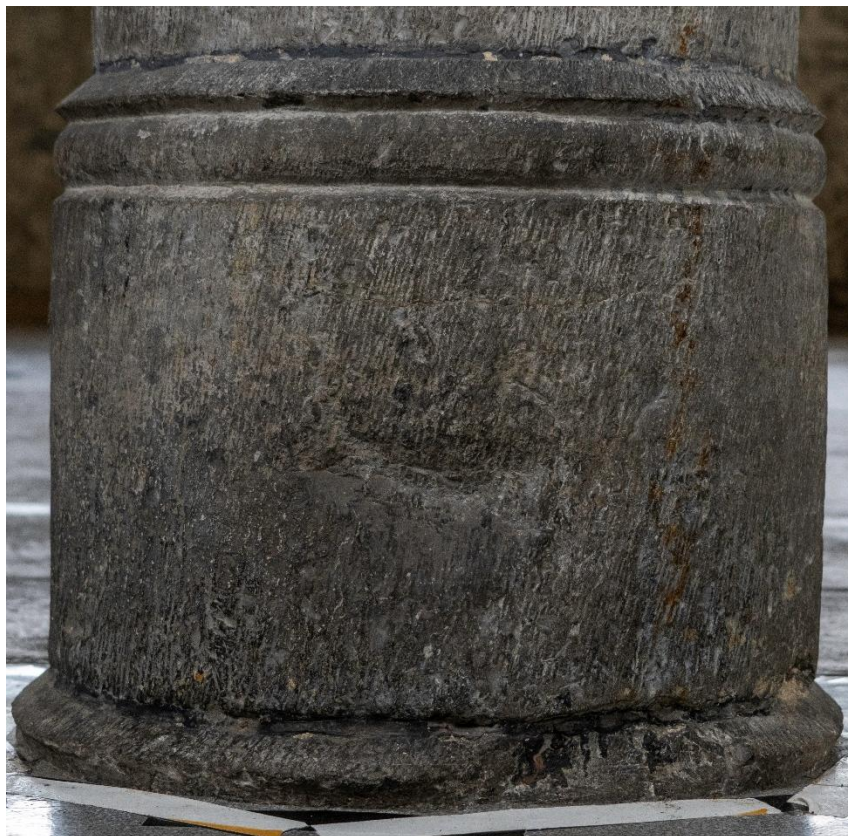
Figure 139. Huy, *Église Saint-Mengold*, détail de la taille d'une base de colonne [CLNb], *circa* dernier tiers du XV<sup>e</sup> siècle, (©Alexandre Bister, 2025).

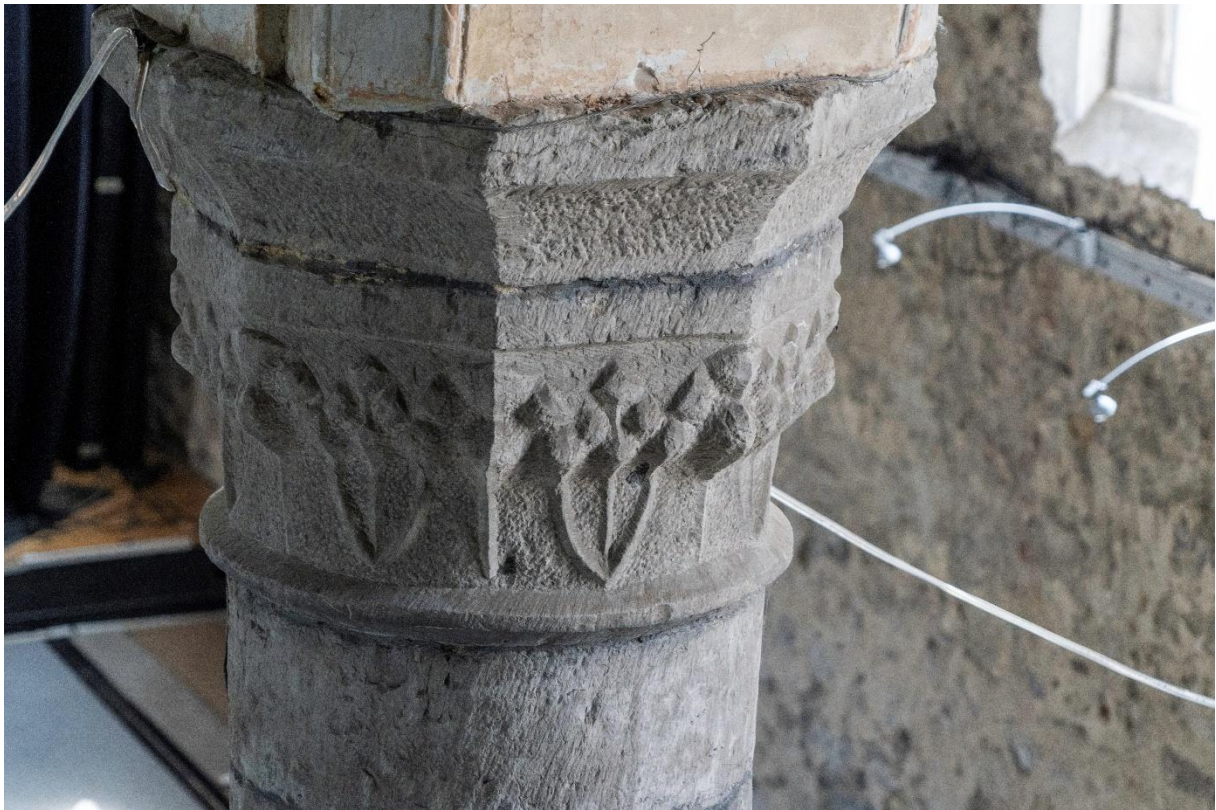
Figure 140. Huy, *Église Saint-Mengold*, chapiteau de colonne de la nef [CLNb], *circa* dernier tiers du XV<sup>e</sup> siècle, (© Alexandre Bister, 2025).

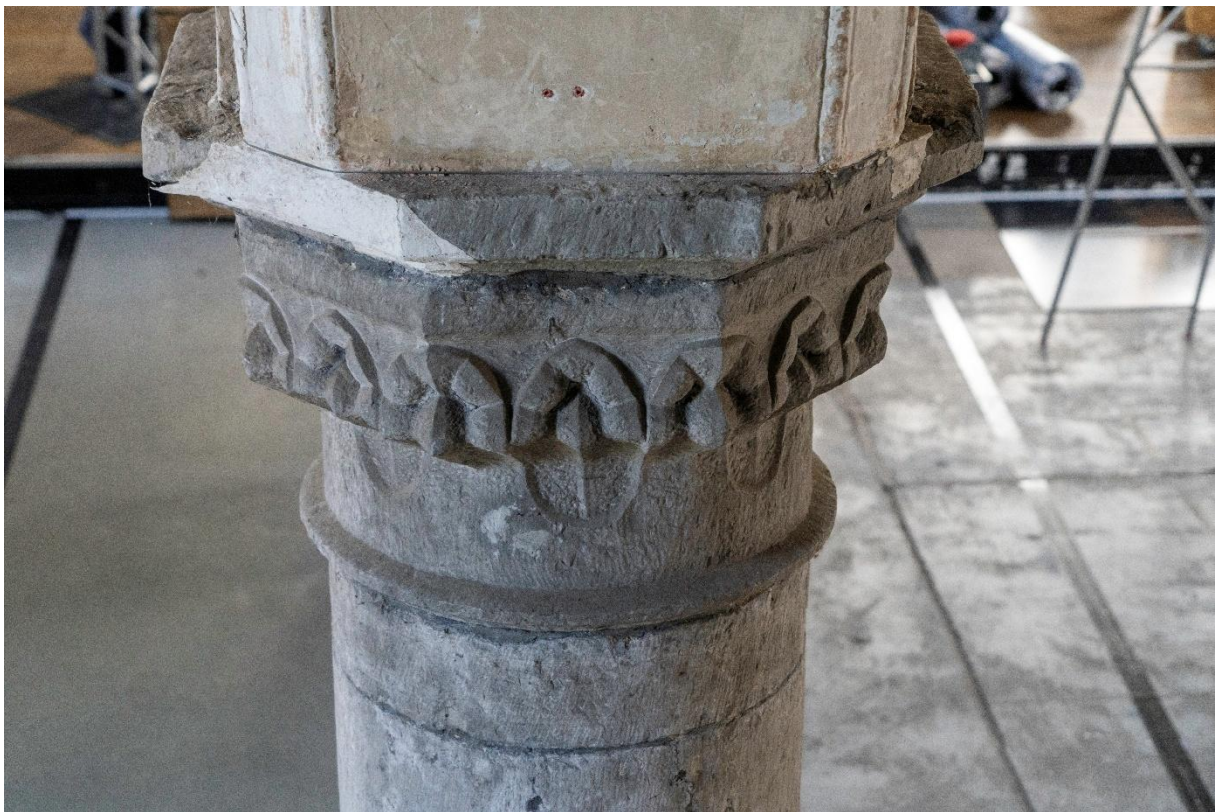
Figure 141. Huy, *Église Saint-Mengold*, chapiteau de colonne de la nef [CLNB], *circa* dernier tiers du XV<sup>e</sup> siècle, (© Alexandre Bister, 2025).

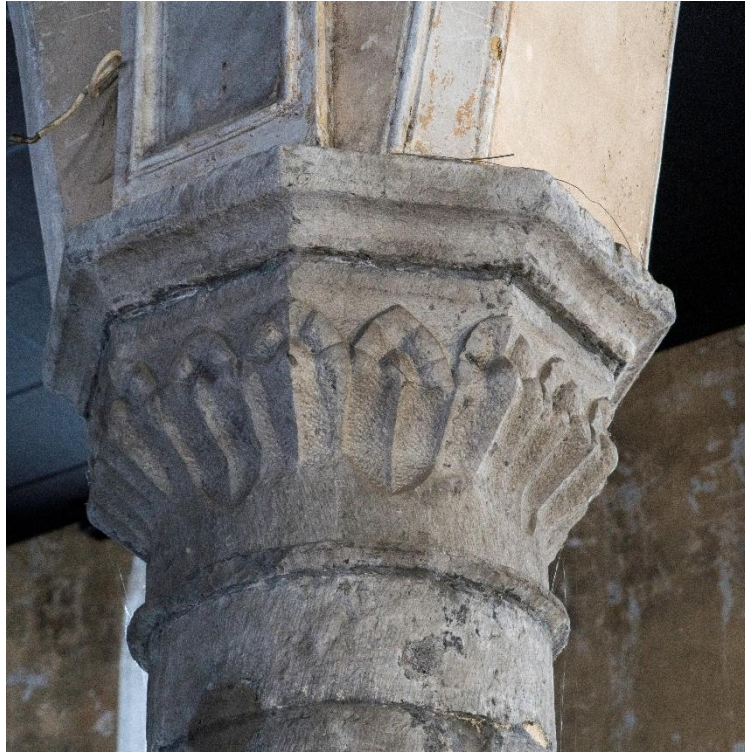
Figure 142. Huy, *Église Saint-Mengold*, chapiteau de colonne de la nef [CLNC], *circa* dernier tiers du XV<sup>e</sup> siècle, (© Alexandre Bister, 2025).

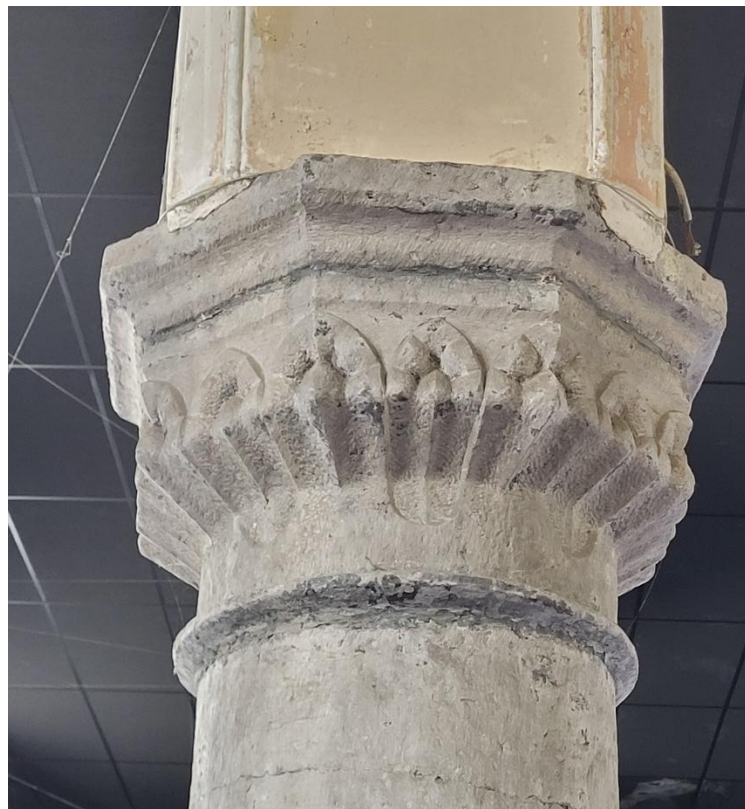
Figure 143. Huy, *Église Saint-Mengold*, chapiteau de colonne de la nef [CLNc], *circa* dernier tiers du XV<sup>e</sup> siècle, (© Gabriel Bister, 2025).

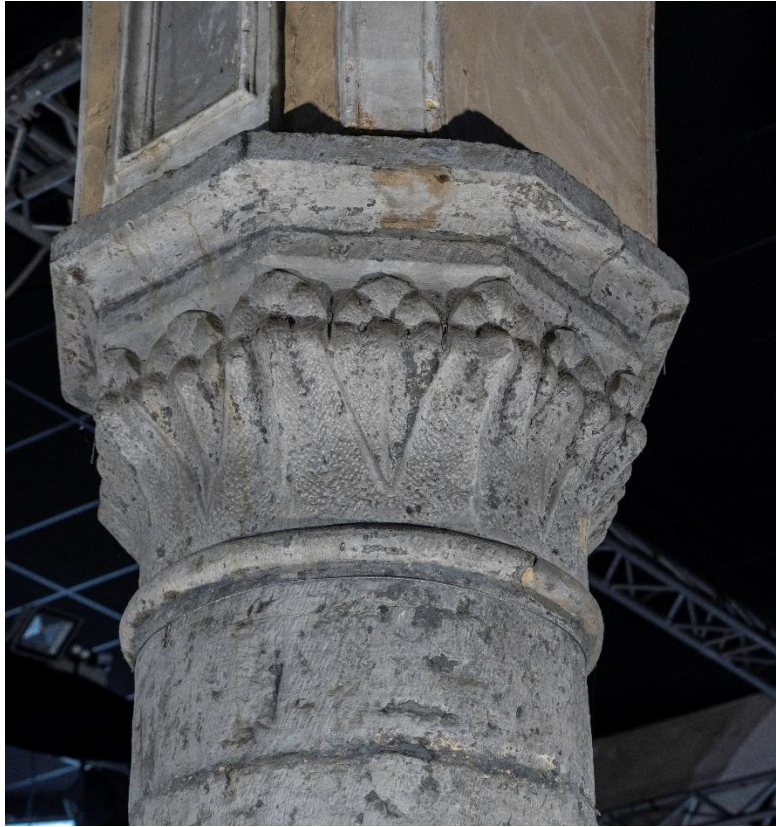
Figure 144. Huy, *Église Saint-Mengold*, chapiteau de colonne de la nef [CLND], *circa* dernier tiers du XV<sup>e</sup> siècle, (© Alexandre Bister, 2025).

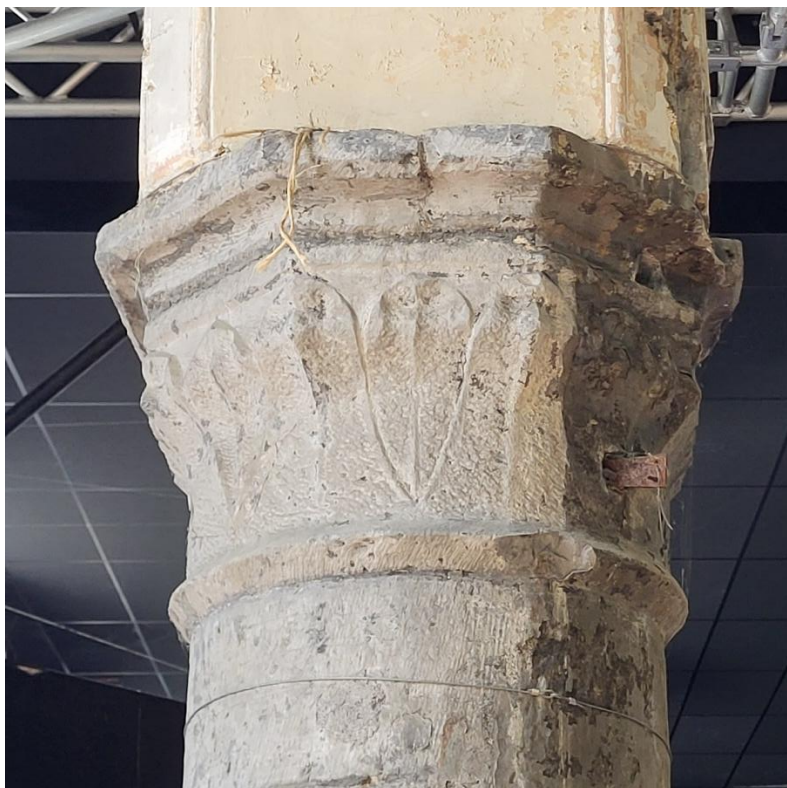
Figure 145. Huy, *Église Saint-Mengold*, chapiteau de colonne de la nef [CLNd], *circa* dernier tiers du XV<sup>e</sup> siècle, (© Gabriel Bister, 2025).

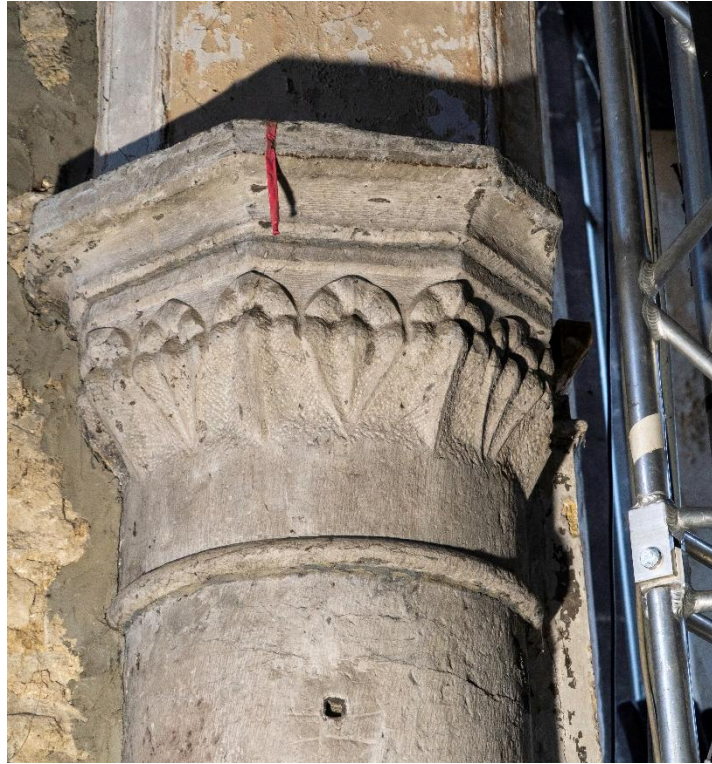
Figure 146. Huy, *Église Saint-Mengold*, chapiteau de colonne de la nef [CLNE], *circa* dernier tiers du XV<sup>e</sup> siècle, (© Alexandre Bister, 2025).

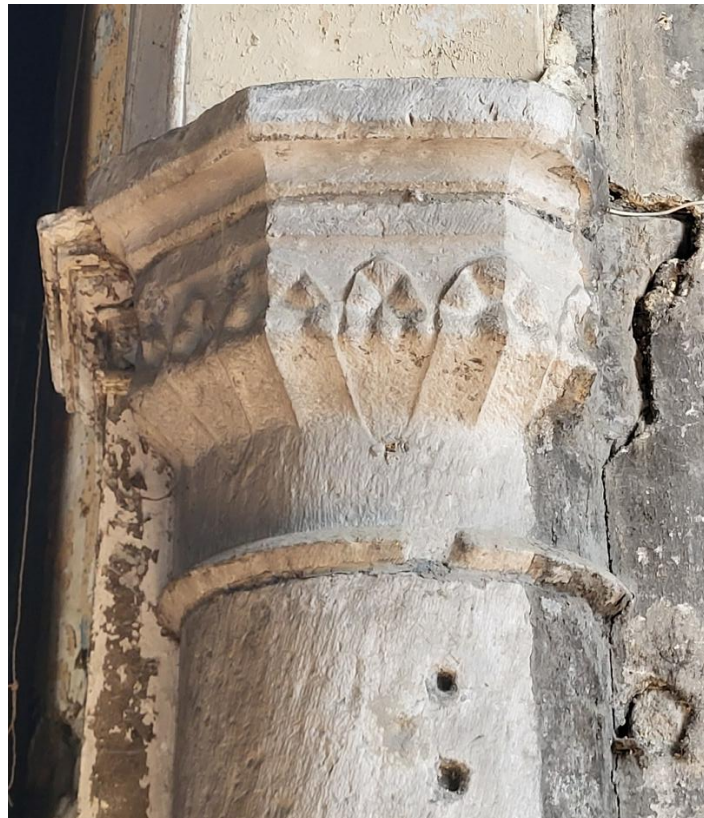
Figure 147. Huy, *Église Saint-Mengold*, chapiteau de colonne de la nef [CLNd], *circa* dernier tiers du XV<sup>e</sup> siècle, (© Gabriel Bister, 2025).

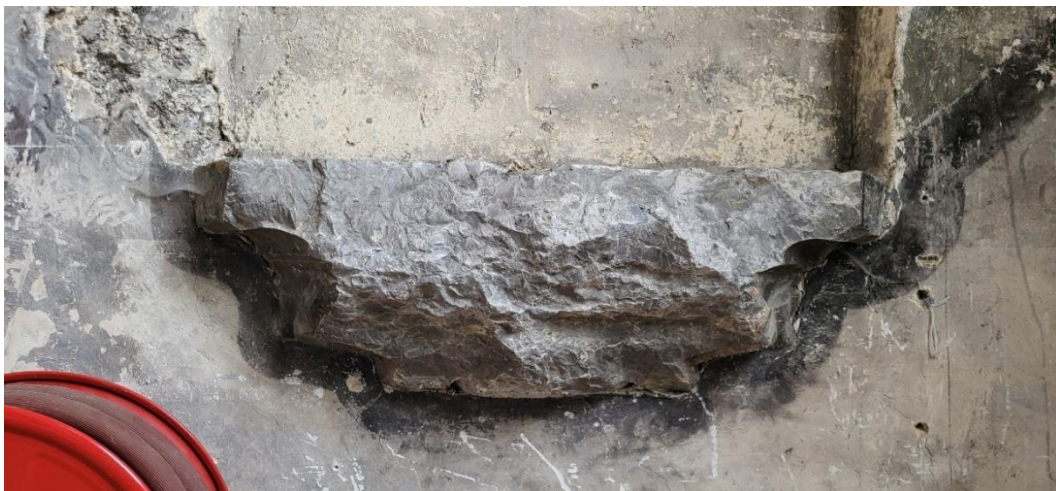
Figure 148. Huy, *Église Saint-Mengold*, autel du mur oriental du collatéral sud : vue de face (© Gabriel Bister, 2025).

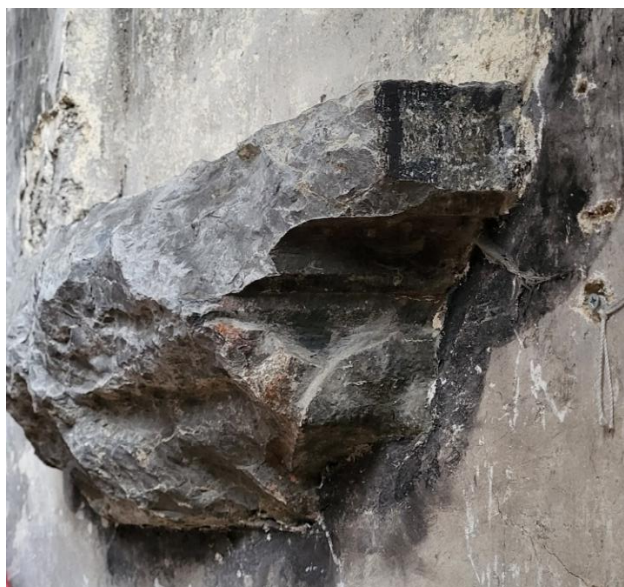
Figure 149. Huy, *Église Saint-Mengold*, autel du mur oriental du collatéral sud : vue depuis le côté droit (© Gabriel Bister, 2025).

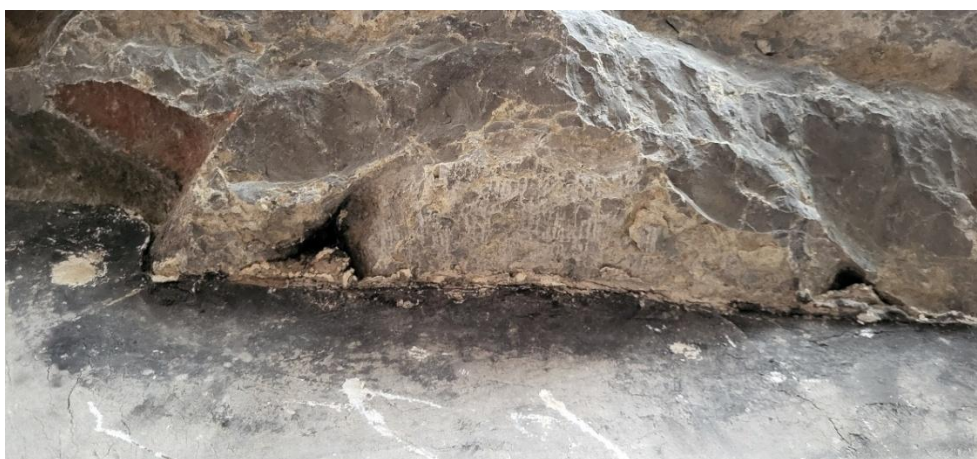
Figure 150. Huy, *Église Saint-Mengold*, autel du mur oriental du collatéral sud : vue depuis le dessous (© Gabriel Bister, 2025).

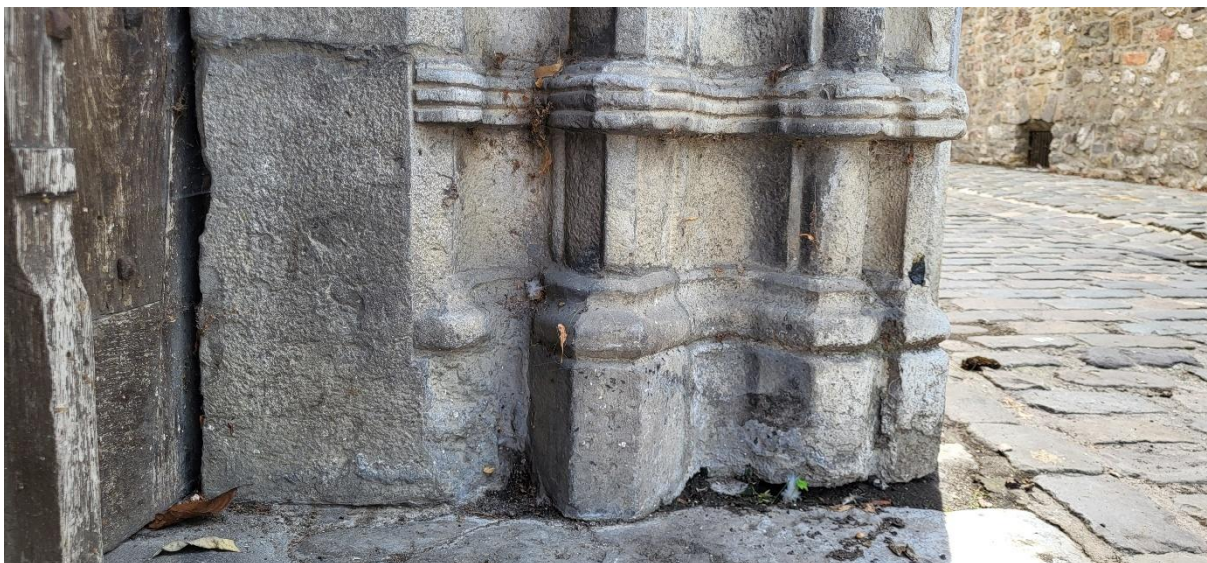
Figure 151. Huy, *Église Saint-Mengold*, le portail : détail de la base, *circa* dernier tiers du XV<sup>e</sup> siècle, (© Gabriel Bister, 2025).

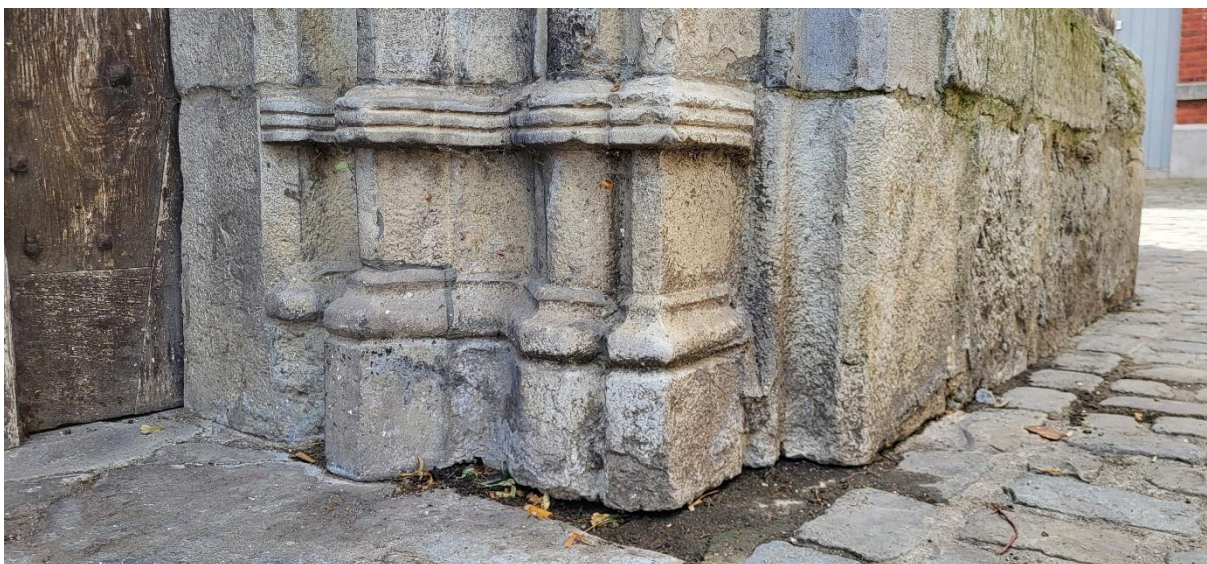
Figure 152. Huy, *Église Saint-Mengold*, le portail : détail de la base, *circa* dernier tiers du XV<sup>e</sup> siècle, (© Gabriel Bister, 2025).

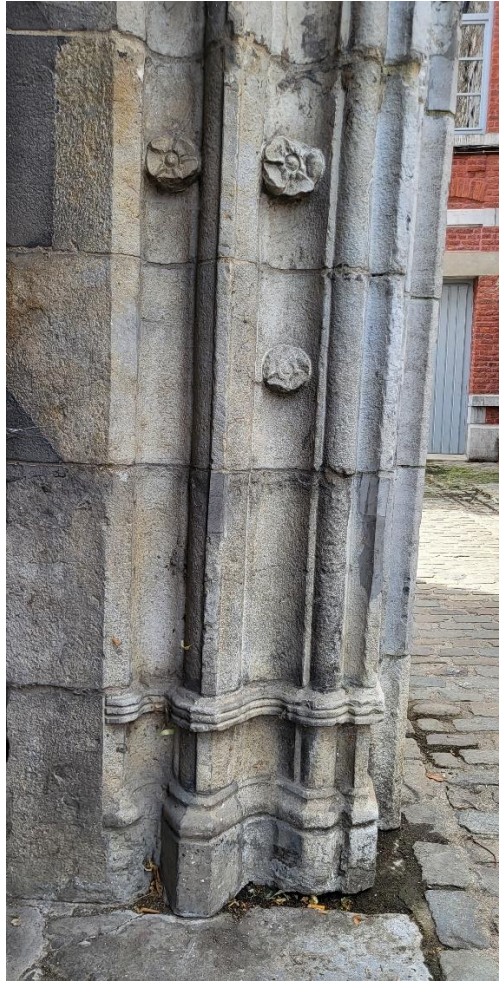
Figure 153. Huy, *Église Saint-Mengold*, le portail : détail de l'ébrasement, *circa* dernier tiers du XV<sup>e</sup> siècle, (© Gabriel Bister, 2025).

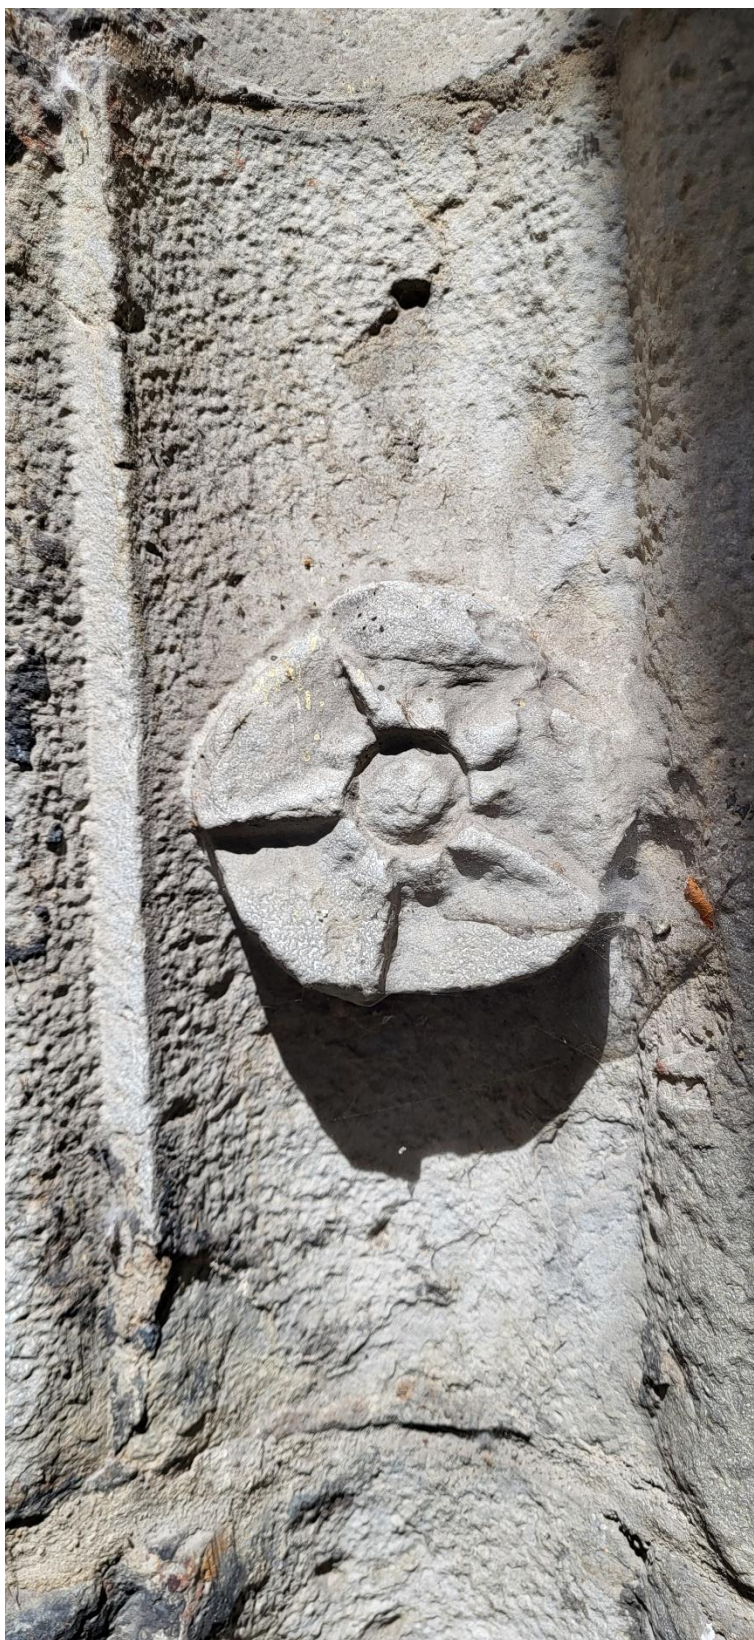
Figure 154. Huy, *Église Saint-Mengold*, le portail : détail d'une rosette sculptée, *circa* dernier tiers du XV<sup>e</sup> siècle, (© Gabriel Bister, 2025).

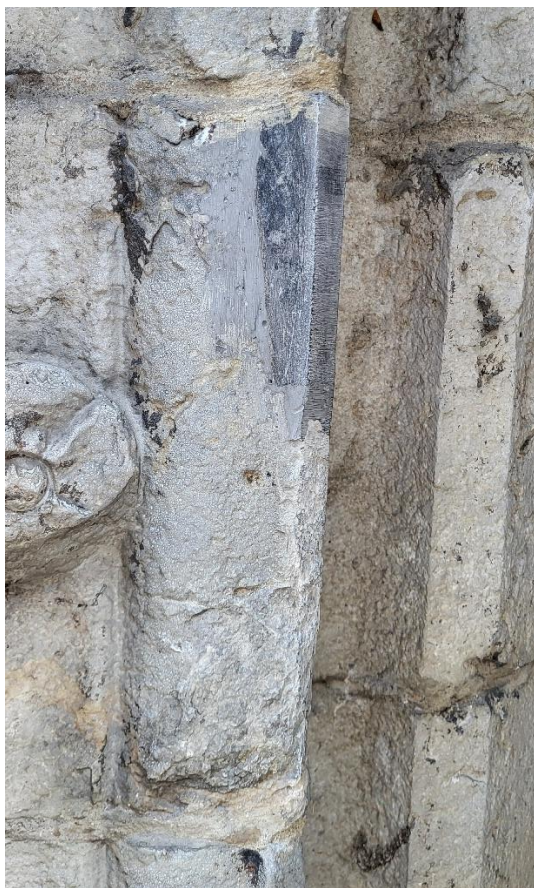
Figure 155. Huy, *Église Saint-Mengold*, le portail : détail des réparations au ciment, *circa* dernier tiers du XV<sup>e</sup> siècle, (© Gabriel Bister, 2025).

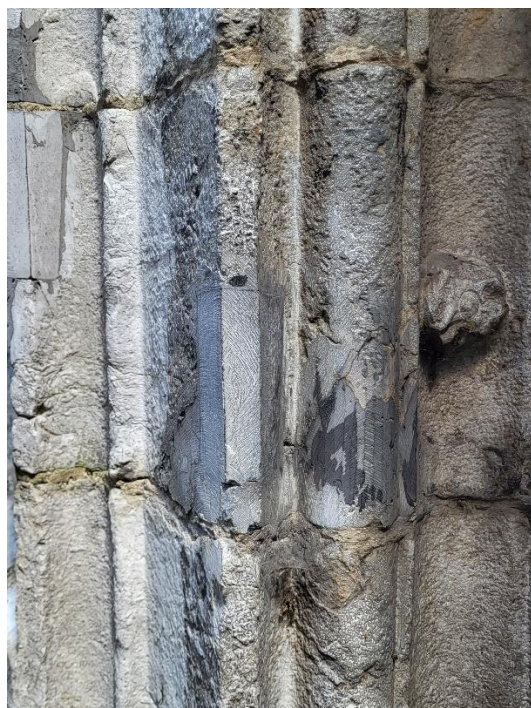
Figure 156. Huy, *Église Saint-Mengold*, le portail : détail des réparations au ciment, *circa* dernier tiers du XV<sup>e</sup> siècle, (© Gabriel Bister, 2025).

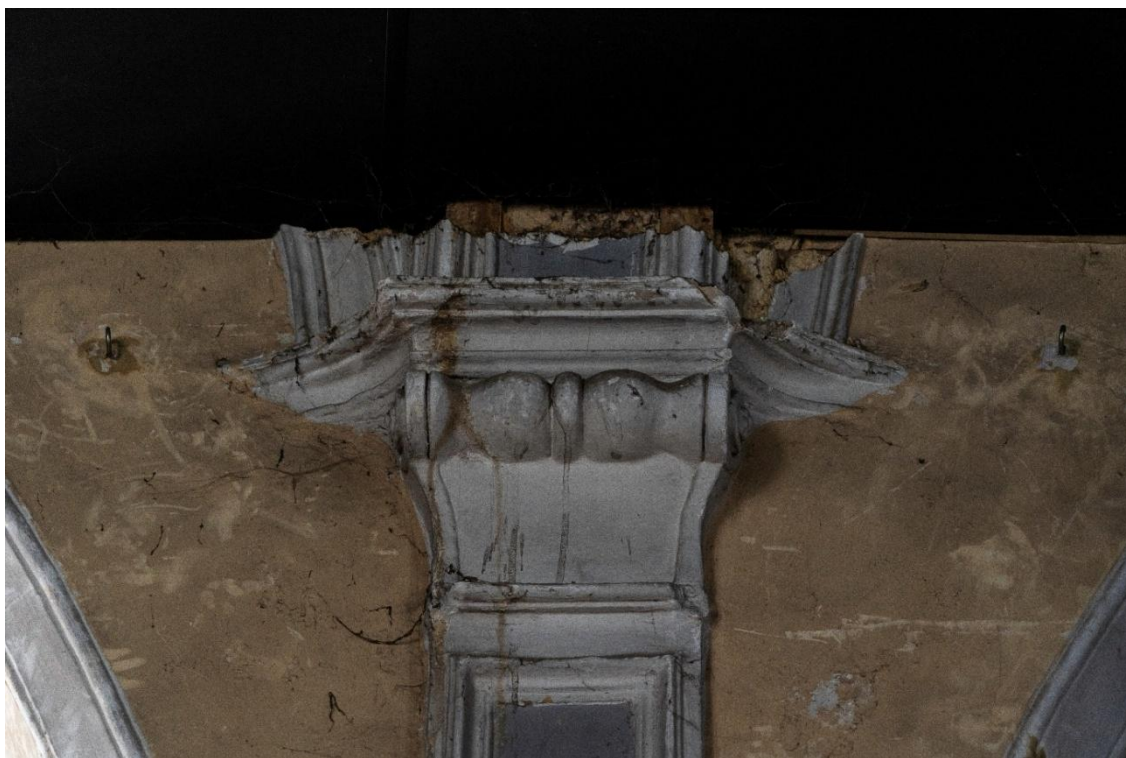
Figure 164. Huy, *Église Saint-Mengold*, pilastre en stuc du mur des grandes arcades, détail du chapiteau, *circa* 1760-1770 (© Gabriel Bister, 2025).

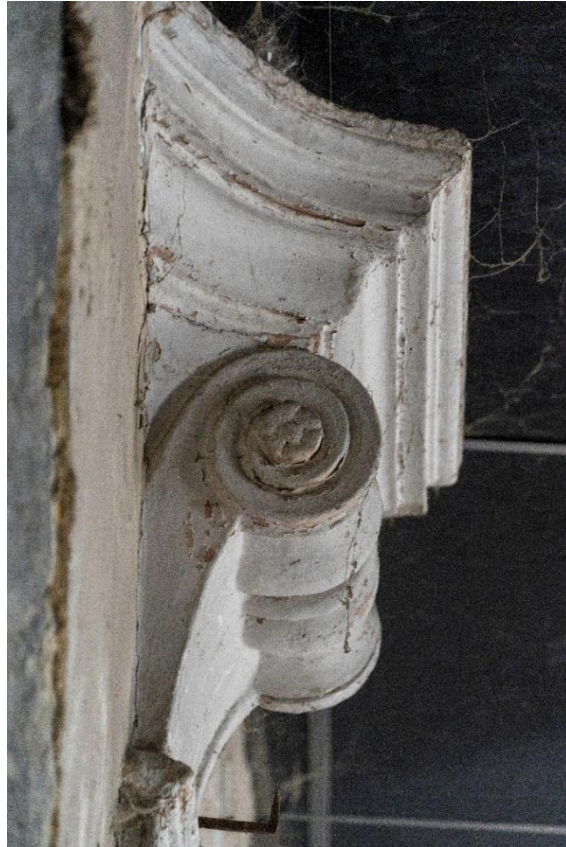
Figure 165. Huy, *Église Saint-Mengold*, pilastre en stuc du mur des grandes arcades, détail du chapiteau de profil, *circa* 1760-1770 (© Gabriel Bister, 2025).

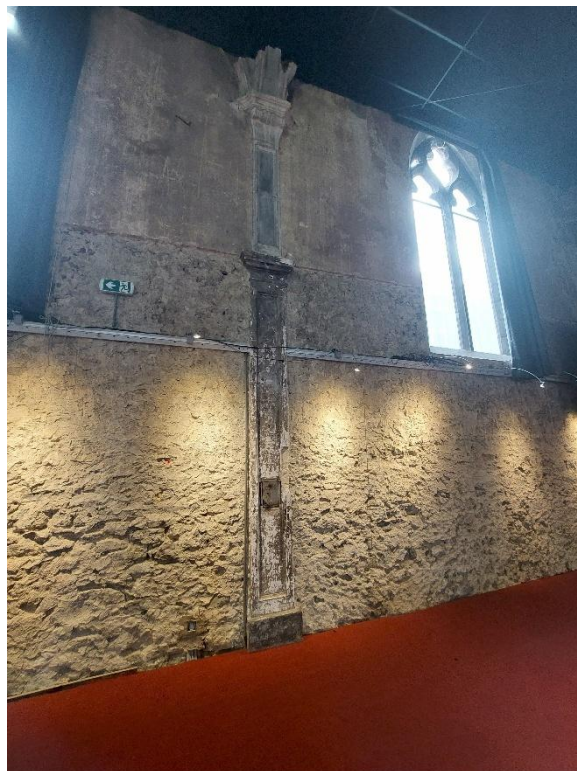
Figure 166. Huy, *Église Saint-Mengold*, décor stuqué du mur septentrional du gouttereau nord, *circa* 1760-1770 (© Gabriel Bister, 2025).

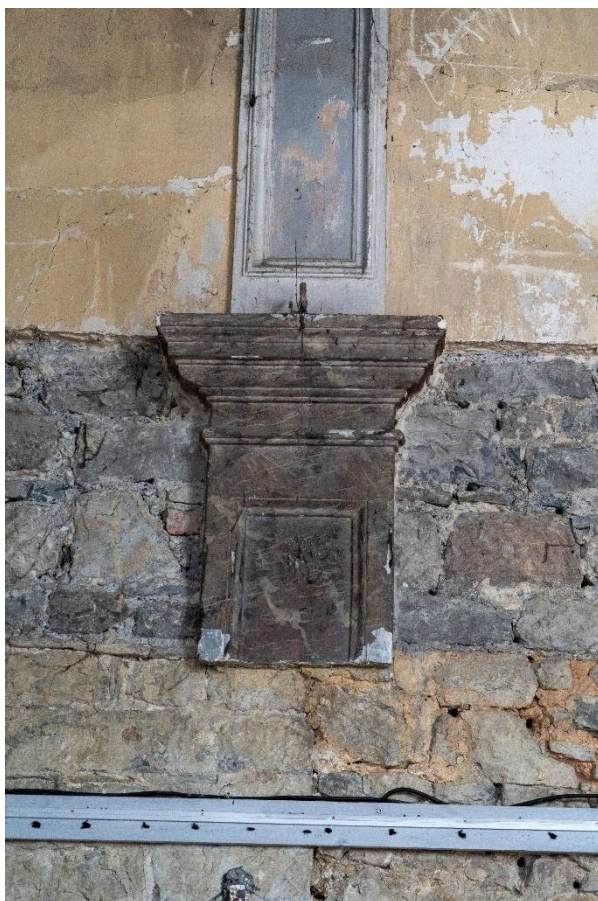
Figure 167. Huy, *Église Saint-Mengold*, détail d'un chapiteau de pilastre en stuc du parement intérieur du mur gouttereau nord, circa 1760-1770 (© Gabriel Bister, 2025).

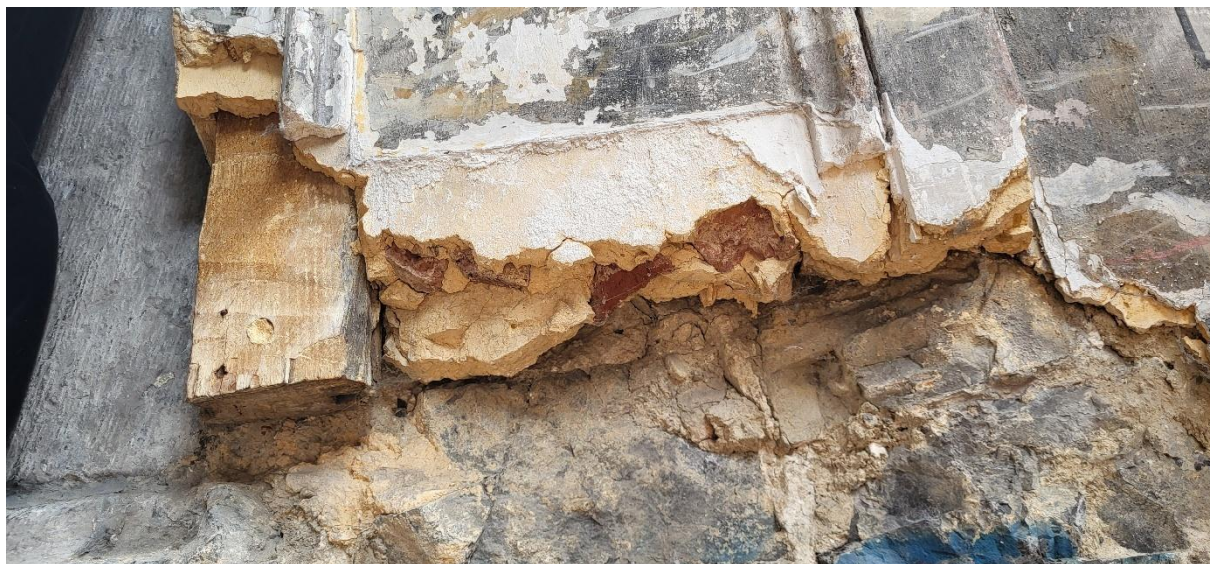
Figure 168. Huy, *Église Saint-Mengold*, pilastre en stuc du chœur, circa 1760-1770 (© Gabriel Bister, 2025).
