# **L'église Saint-Mengold de Huy.**

**Contribution à la mémoire d'un monument par l'archéologie du bâti**

Figures

Master [120] en histoire de l'art et archéologie, orientation générale,  
à finalité spécialisée : iconologie et études des cultures visuelles

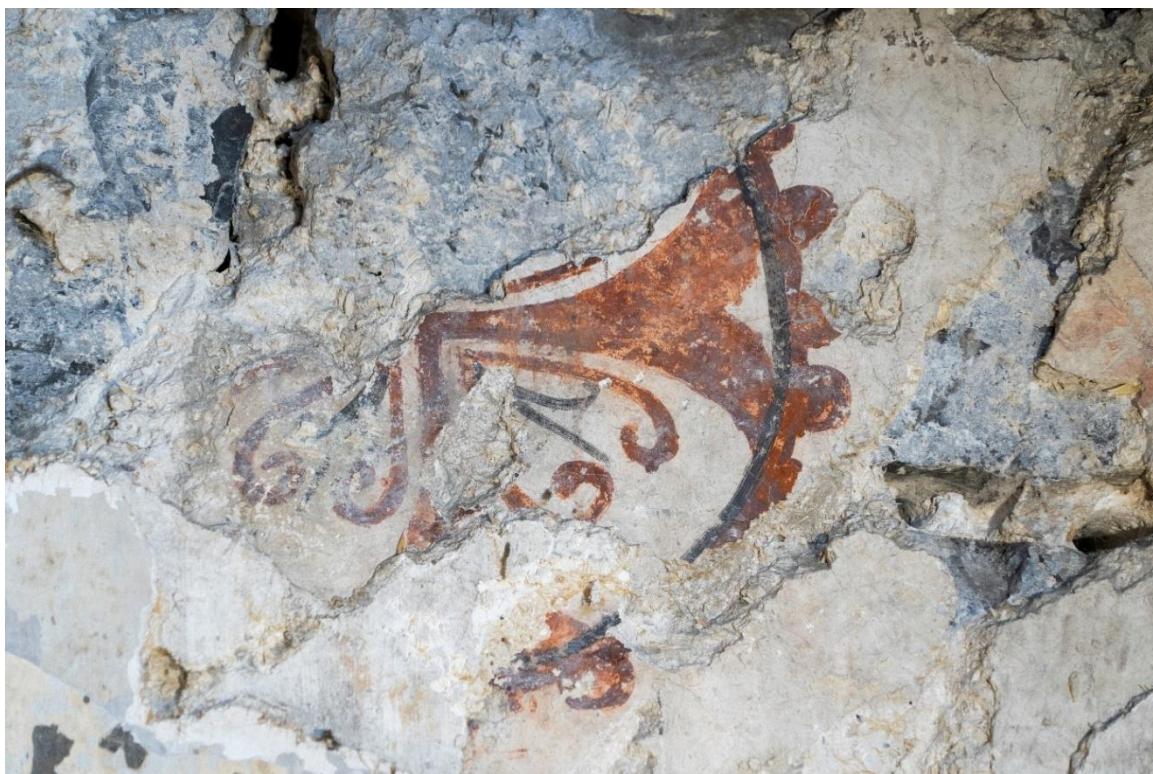
Figure 169. Huy, *Église Saint-Mengold*, parement intérieur élévation nord du chevet, détail du décor peint, *circa* fin XV<sup>e</sup>-début XVII<sup>e</sup> siècle, (© Gabriel Bister, 2025).

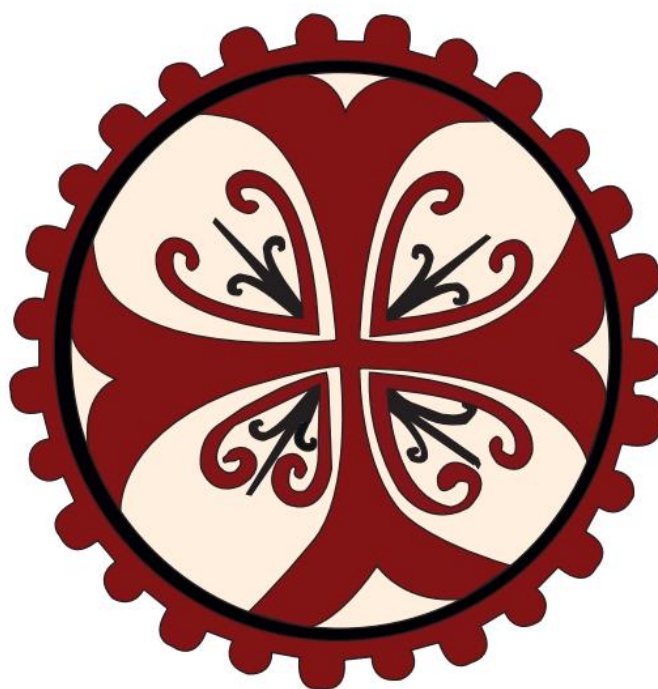
Figure 170. Huy, *Église Saint-Mengold*, restitution hypothétique d'un motif du décor peint du parement intérieur de l'élévation nord du chevet, *circa* fin XV<sup>e</sup>-début XVII<sup>e</sup> siècle, (© Gabriel Bister, 2025).

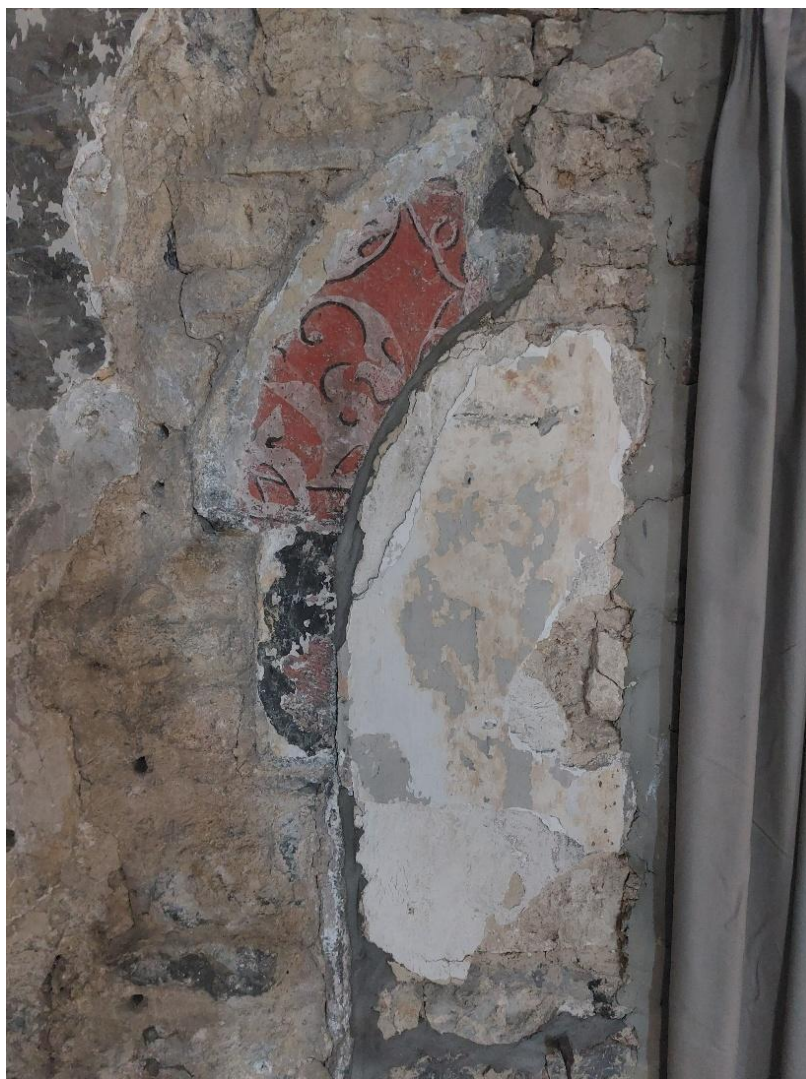
Figure 171. Huy, *Église Saint-Mengold*, parement intérieur de l'élévation sud du chevet, décor peint fragmentaire, *circa* fin XV<sup>e</sup>-début XVII<sup>e</sup> siècle, (© Gabriel Bister, 2025).

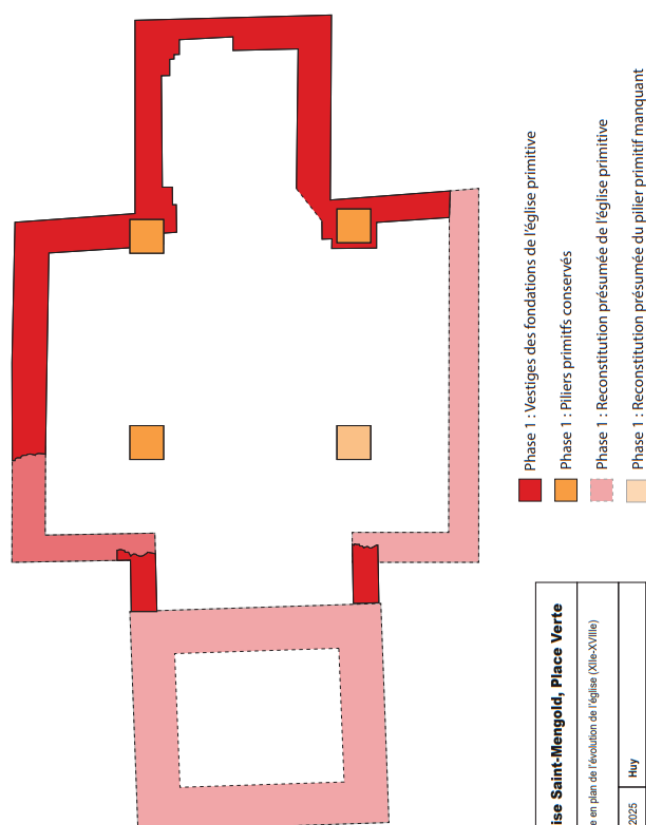
| Église Saint-Mengold, Place Verte | |
|---|---|
| Phasage en plan de l'évolution de l'église (XIIe-XVIIIe) | |

- Phase 1 : Vestiges des fondations de l'église primitive
- Phase 1 : Piliers primitifs conservés
- Phase 1 : Reconstitution présumée de l'église primitive
- Phase 1 : Reconstitution présumée du pilier primitif manquant

Figure 174. Huy, *Église Saint-Mengold*, phase 1 : l'église primitive, circa X<sup>e</sup>-XII<sup>e</sup> siècle (© Gabriel Bister, 2025).

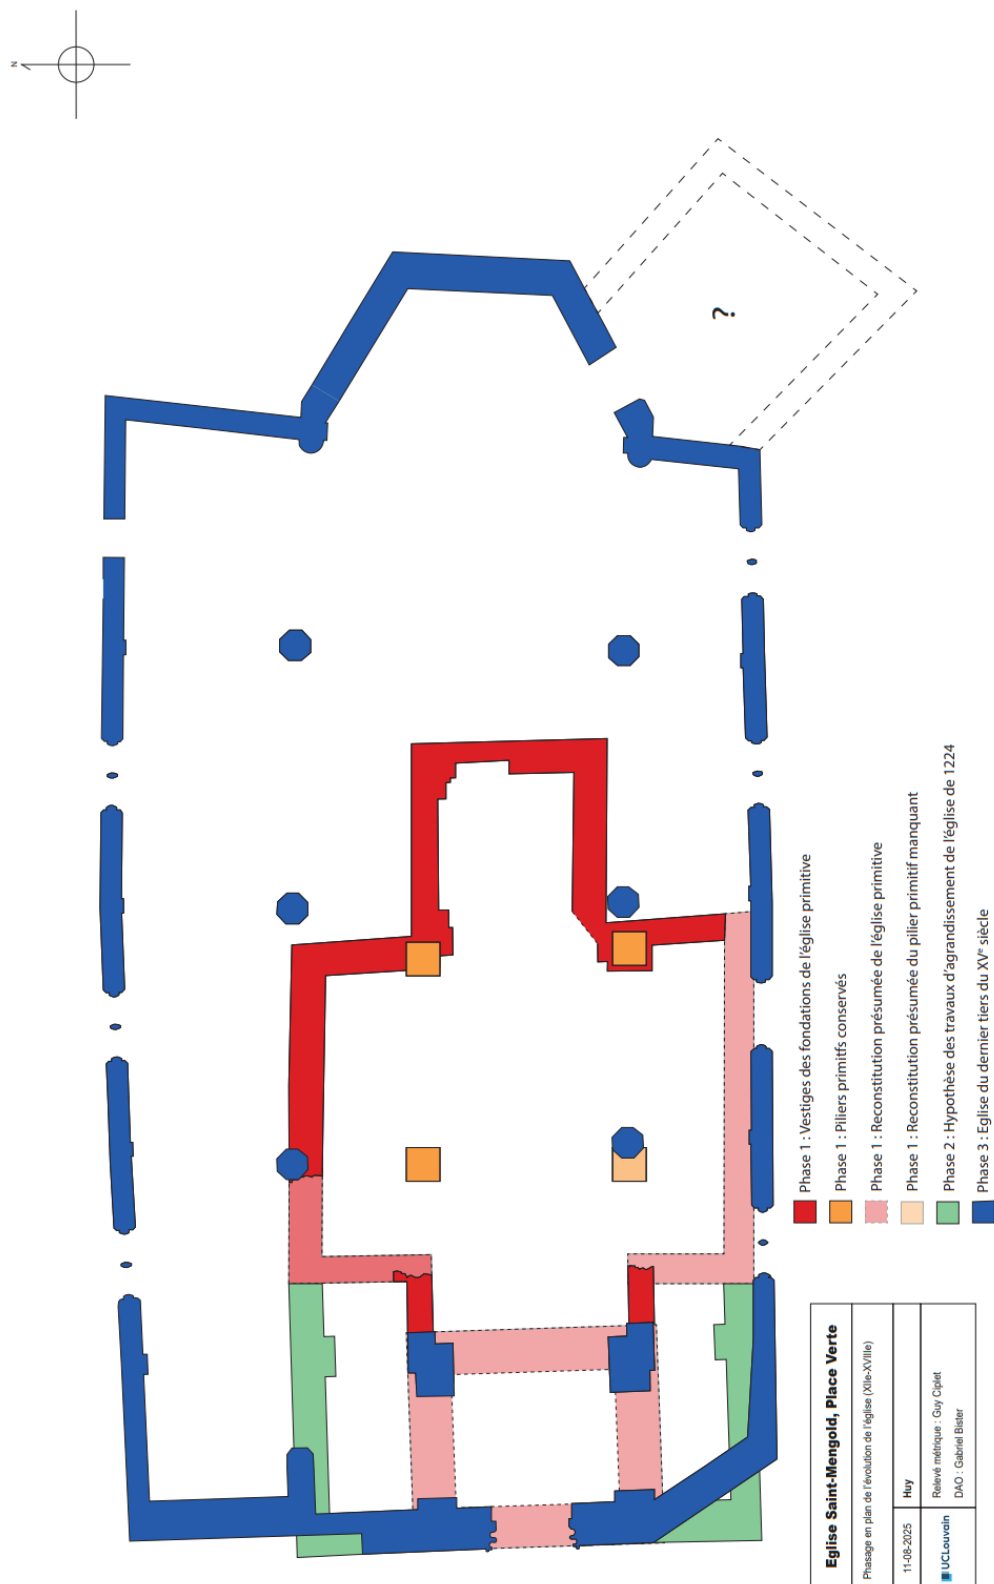
Figure 176. Huy, *Église Saint-Mengold*, phase 3 : l'église après sa reconstruction dans le derniers tiers du XV<sup>e</sup> siècle, circa 1467-1500 (© Gabriel Bister, 2025).

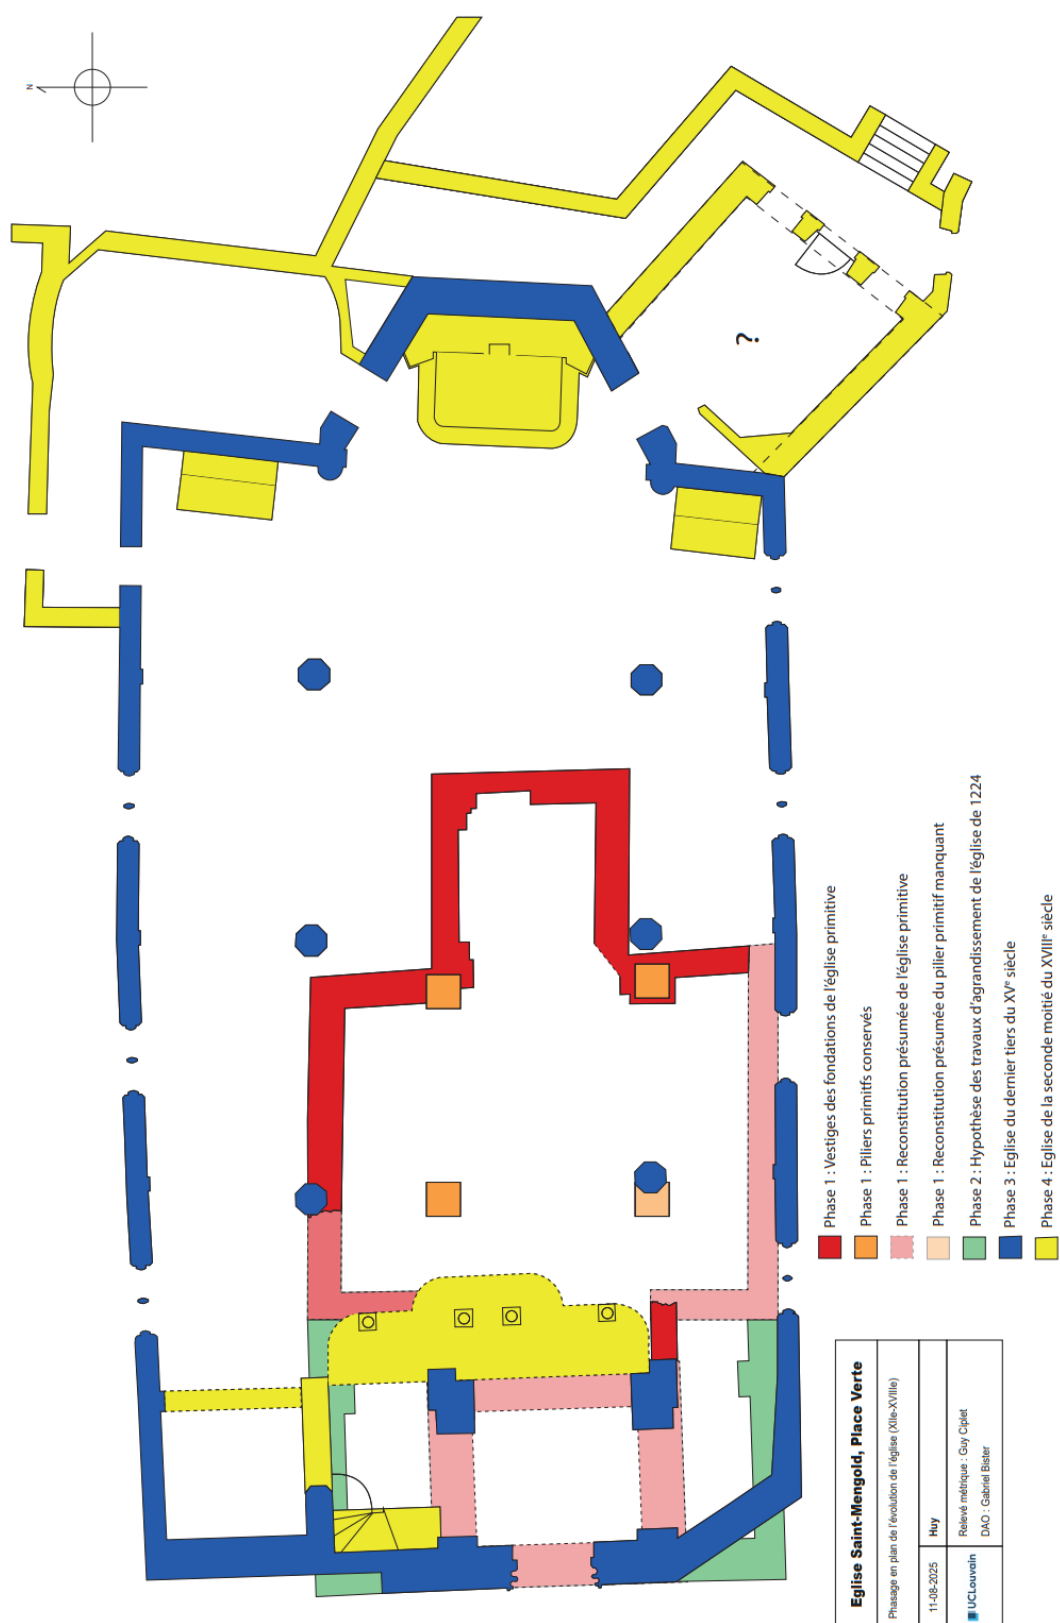
Figure 177. Huy, *Église Saint-Mengold*, phase 4 : l'église dans la seconde moitié du XVIII<sup>e</sup> siècle, circa 1760-1770 (© Gabriel Bister, 2025).
