Cohabitation au sein des églises catholiques :  
Les églises catholiques encore actives peuvent-elles servir de dispositifs d'accueil pour les personnes vivant dans la précarité à Bruxelles ?

L'église Sainte-Croix

Atelier de recherche TFE Héritage - 2025\_2026  
GILLIS Christophe - VANDENBROUCKE David - MONTULET Thomas  
Cohabitation au sein des églises catholiques - Coupe technique

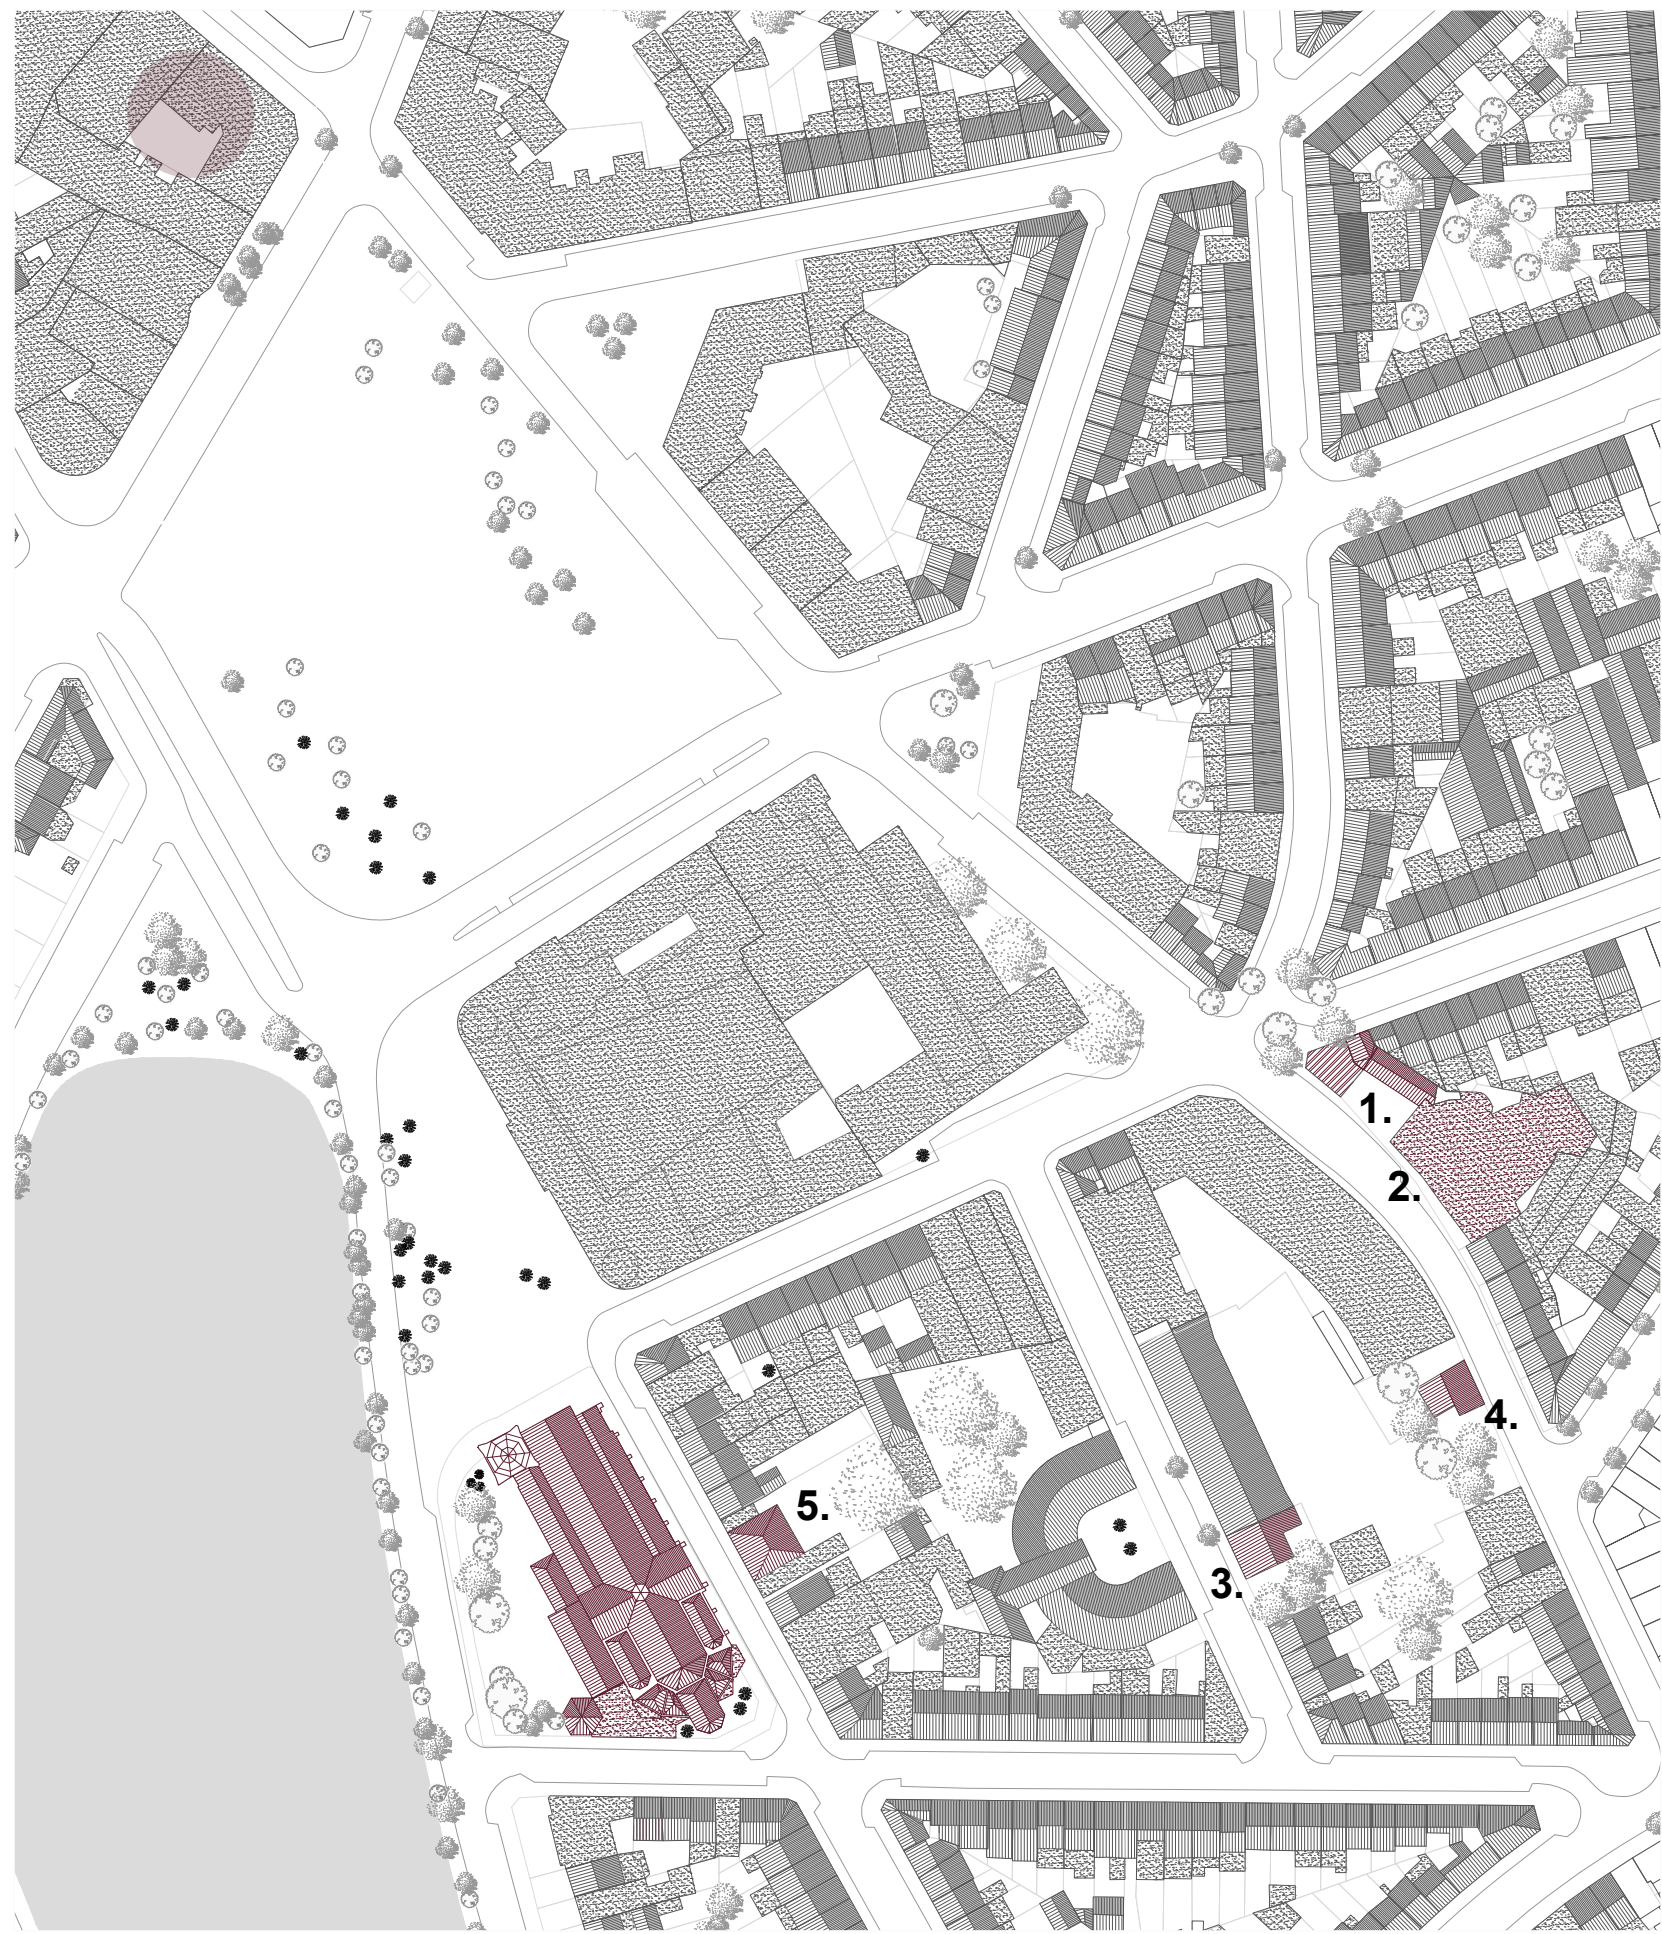
POSITION

Nom : église Sainte-Croix  
Localisation : place Sainte-Croix  
Architecte initial : Van de Wiele  
Architecte de la transformation : Paul Rome

**1. Centre de service social de Bruxelles Sud-Est**

**2. Espace Lumen**  
RDC : restaurant social

**3. Maison 1**  
RDC : salle de fête  
R+1 : kot étudiant  
R+2 : kot étudiant

**4. Maison 2**  
RDC : appartement du Saint-Christain  
R+1 : appartement du Saint-Christain  
R+2 : logement XL un toit (famille de migrants)

**5. La cure**  
RDC : bureau secrétariat paroissial + espaces communs  
R+1 : logement des deux curés  
R+2 : kot étudiant

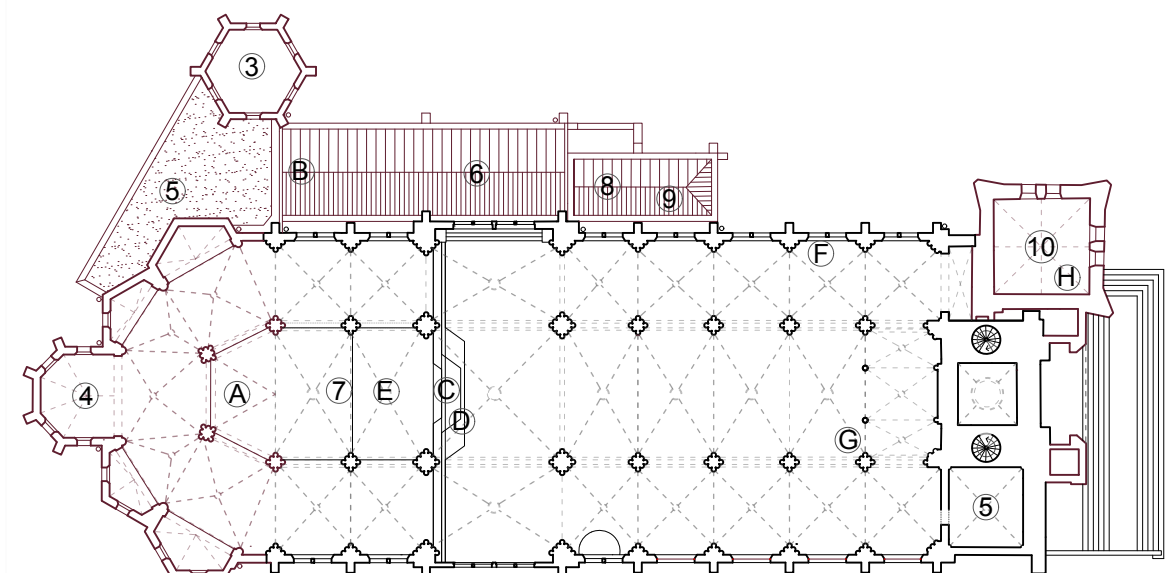
La transformation Art déco 1940–1942

- ① Galerie  
② Dégagement  
③ Sacristie  
④ Chapelles rayonnantes  
⑤ Dépôt
- ⑥ Chapelle  
⑦ Chœur  
⑧ Tambour  
⑨ Réduit
- ⑩ Batistère
- A Croix du Christ  
B Tabernacle  
C Autel
- D Ambon  
E Siège de chœur  
F Confessionnal
- G Chemin de croix  
G Fonts baptismaux
